## **BAB IV**

### **HASIL PENELITIAN DAN PEMBAHASAN**

#### **4.1. Perlintasan Sebidang**

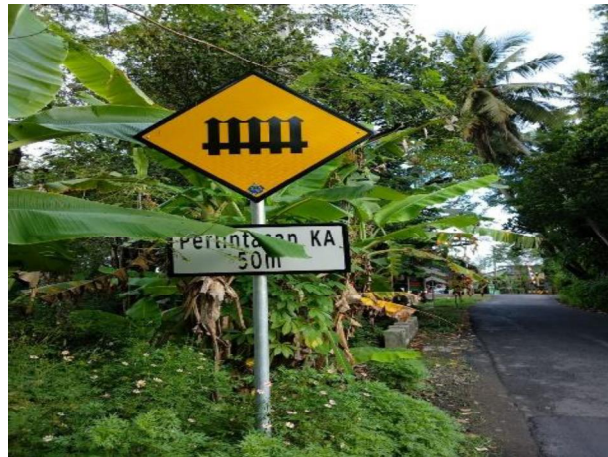
Gambar 4.1 Rambu peringatan perlintasan sebidang

- a. Rambu peringatan berfungsi memberitahukan peringatan bahwa adanya pintu perlintasan sebidang kereta api.

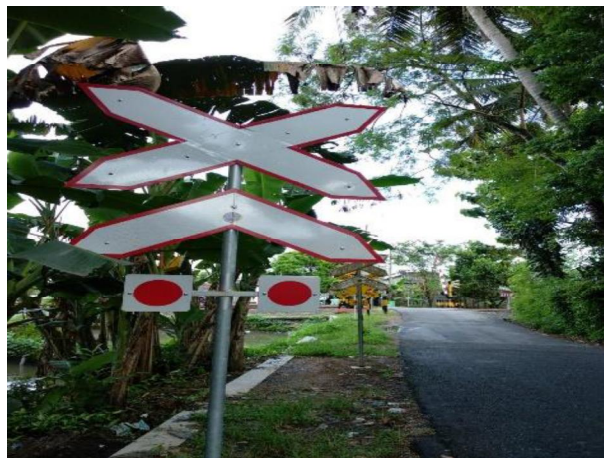
Gambar 4.2 Rambu larangan berjalan terus jalur ganda

- b. Rambu larangan berjalan terus jalur ganda berfungsi memberitahukan larangan berjalan terus pada perlintasan sebidang lintasan kereta api jalur ganda sebelum mendapatkan kepastian selamat dari konflik.

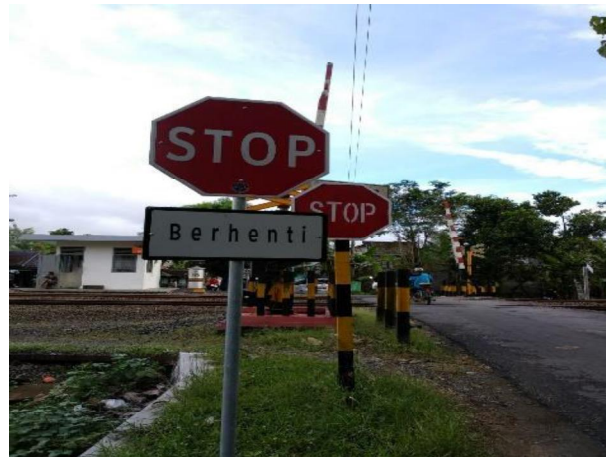
Gambar 4.3 Rambu larangan berjalan terus wajib berhenti

- c. Rambu larangan berjalan terus wajib berhenti berfungsi memberitahukan pengemudi wajib berhenti sesaat sebelum melanjutkan perjalanan setelah dipastikan selamat dari konflik lalu lintas dari arah lainnya.

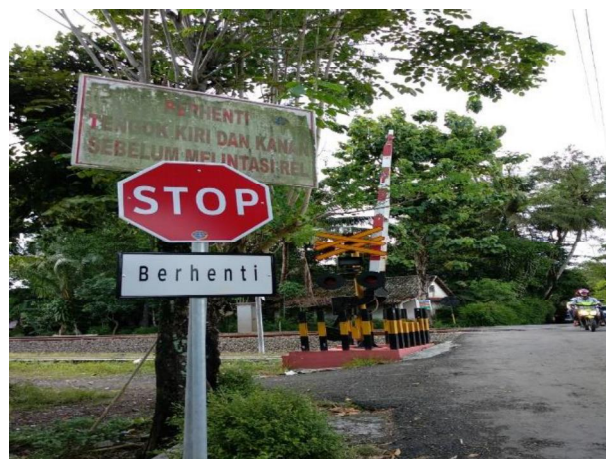
Gambar 4.4 Rambu petunjuk informasi

- d. Rambu petunjuk informasi berfungsi memberitahukan pengemudi wajib berhenti tengok kiri dan kanan sebelum melintasi perlintasan sebidang.

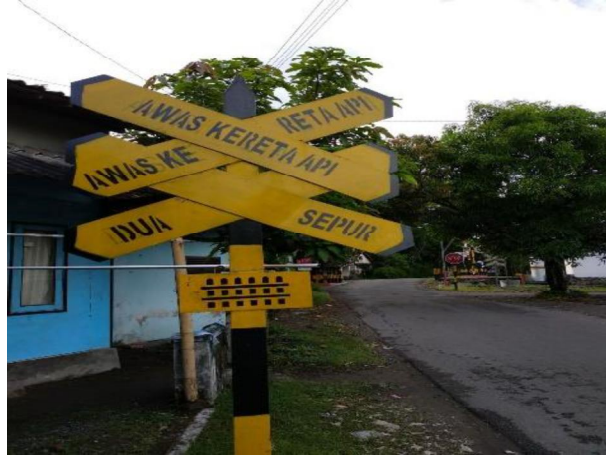
Gambar 4.5 Rambu peringatan *double track*

- e. Rambu peringatan *double track* berfungsi memberitahukan adanya perlintasan sebidang yang memiliki rel ganda.

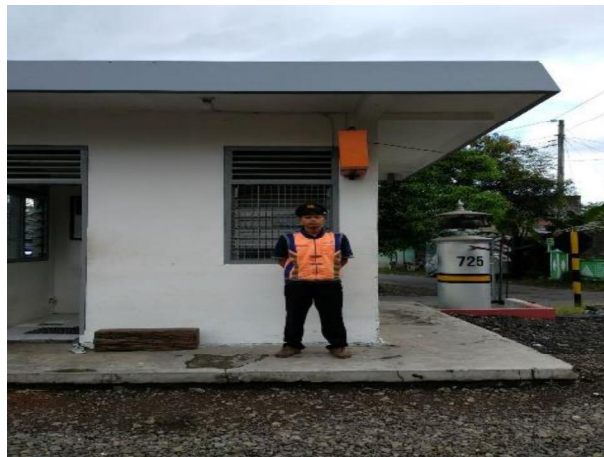
Gambar 4.6 Petugas penjaga pintu perlintasan

- f. Petugas penjaga pintu perlintasan memiliki tugas menjaga arus perjalanan kereta api, bertanggung jawab terhadap kelancaran gerakan kereta api, serta mengawasi dan mengamankan jalannya kereta api.

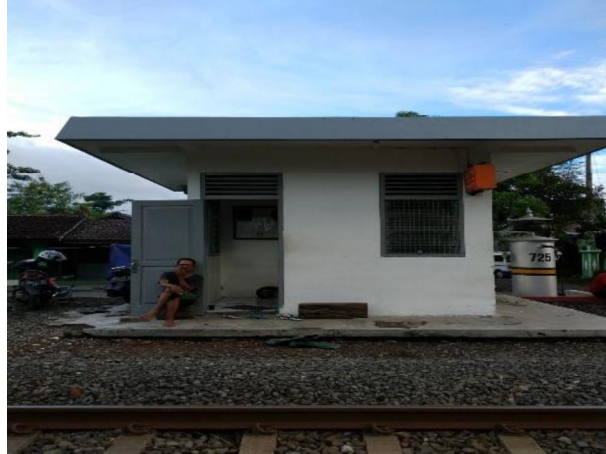
Gambar 4.7 Pos jaga perlintasan sebidang

- g. Pos jaga berfungsi sebagai tempat untuk mengoperasikan lalu lintas kereta api. Seperti isyarat lampu dan palang pintu perlintasan sebidang.

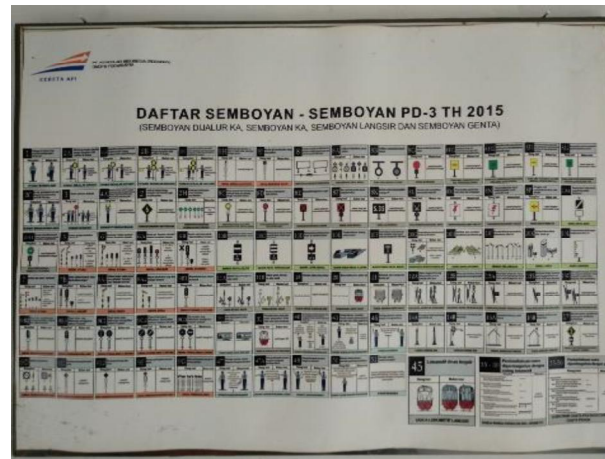
Gambar 4.9 Daftar semboyan

- i. Daftar semboyan berfungsi untuk memberi isyarat perintah atau pemberitahuan berupa tangan, suara, bentuk, warna, atau cahaya yang bertujuan mengatur dan mengontrol pengoperasian kereta api.

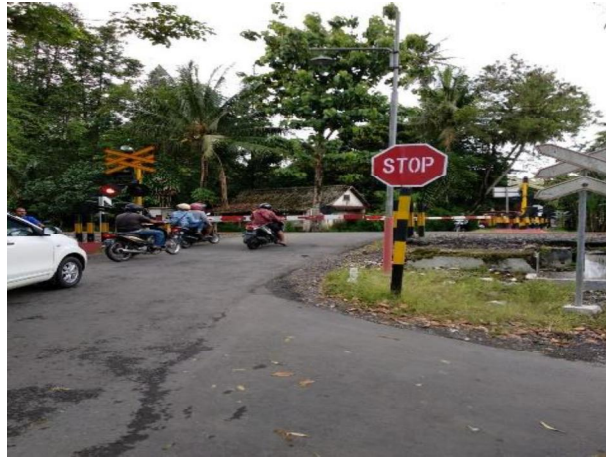
Gambar 4.11 Palang pintu perlintasan

- k. Palang Palang pintu perlintasan berfungsi sebagai rambu pembatas agar pengemudi tidak melintas ketika kereta api lewat.

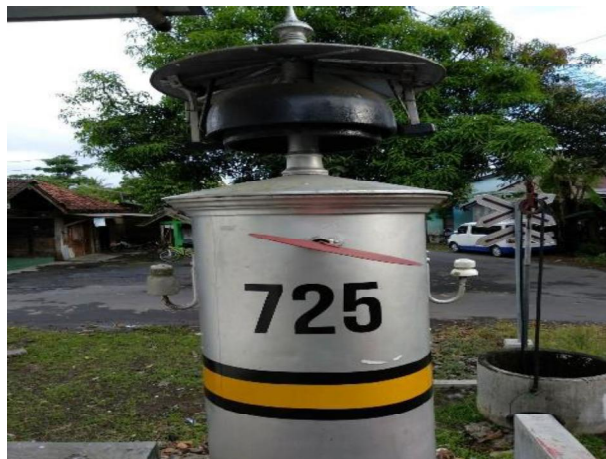
Gambar 4.12 Genta

- l. Genta atau isyarat suara merupakan suatu isyarat berupa suara berkekuatan 115 db pada jarak 1 m yang berfungsi untuk memberitahukan bahwa kereta api akan melintas.

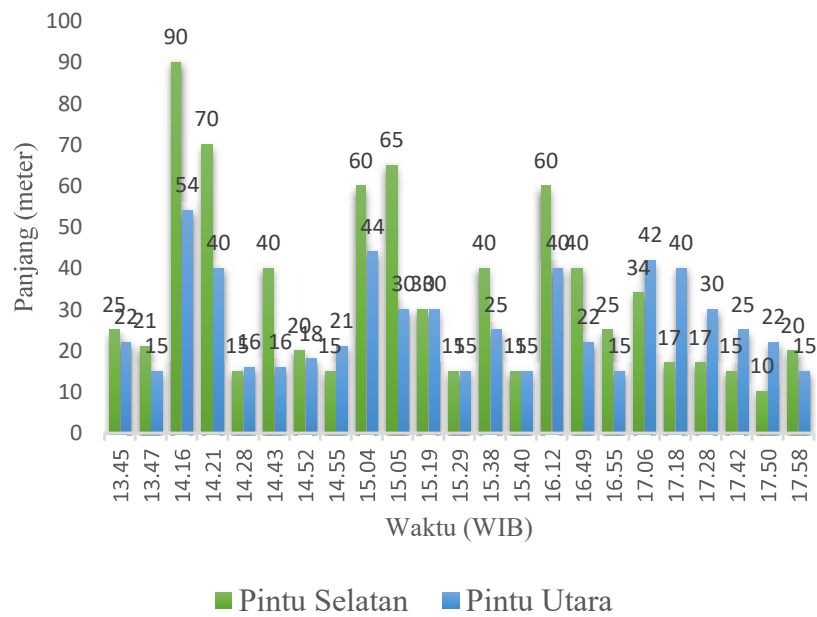
Gambar 4.15 Panjang antrian Sabtu 10 Maret 2018

Hasil melakukan penelitian pada Jalan Nyamplung, Sleman, Daerah Istimewa Yogyakarta terhadap panjang antrian dan waktu tundaan setelah dilakukan analisis maka didapatkan panjang antrian dan waktu tundaan terbesar terjadi pada hari sabtu tanggal 10 Maret 2018 pada jam 14:16 WIB di pintu selatan perlintasan sebidang dengan panjang 90 meter dengan waktu tundaan selama 305 detik.
