DETEKSI KERUSAKAN RODA GIGI PADA TURBIN ANGIN MENGGUNAKAN METODE TIME SYNCRHONOUS AVERAGING (TSA)

Berli Paripurna Kamiel^a, Irfan Ikhsanudin^b, Novi Caroko^c

Lembar Persetujuan Naskah Publikasi dan Abstrak Tugas Akhir (TA)

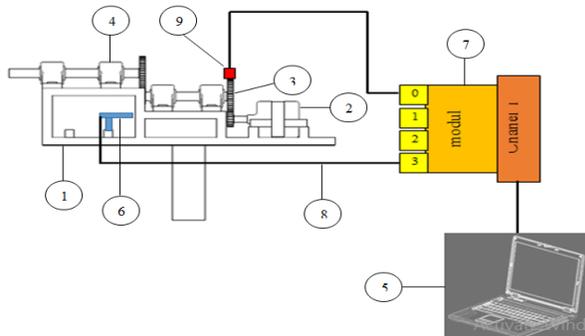
Gambar 2. Susunan perangkat pengujian untuk pengambilan data sinyal getaran

Perangkat yang digunakan dalam pengambilan data sinyal getaran adalah :

1. Turbin angin *horizontal axis*
2. Generator
3. Roda Gigi Lurus
4. Bantalan
5. Laptop
6. Tachometer
7. Modul DAQ
8. Kabel *Connector*
9. *Accelerometer*

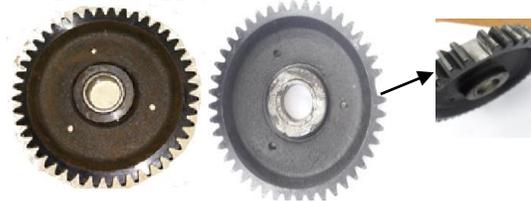
- Jenis : Roda Gigi Lurus
- Type : S-195
- Merk : Marlin Parts
- Kondisi : Normal dan cacat patah satu gigi
- Roda gigi kondisi rusak : Roda gigi dibuat cacat (rusak) dengan dibuat patah satu gigi dengan ketinggian 6,72 mm.

Gambar 3. Roda gigi lurus kondisi normal dan rusak patah satu gigi

Tanda adanya kerusakan pada roda gigi dapat dibedakan pada tiap prosesnya [10]. Kerusakan pada roda gigi yang akan diuji dapat dilihat seperti pada gambar 3.

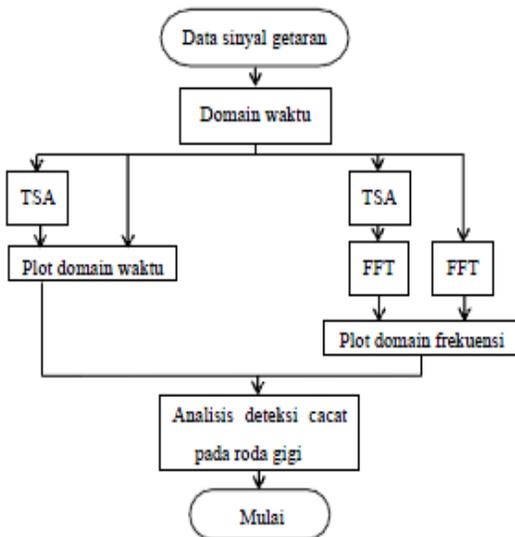
Gambar 4. Diagram alir tahap analisis data

Langkah – langkah yang dilakukan pada saat melakukan analisis data adalah sebagai berikut :

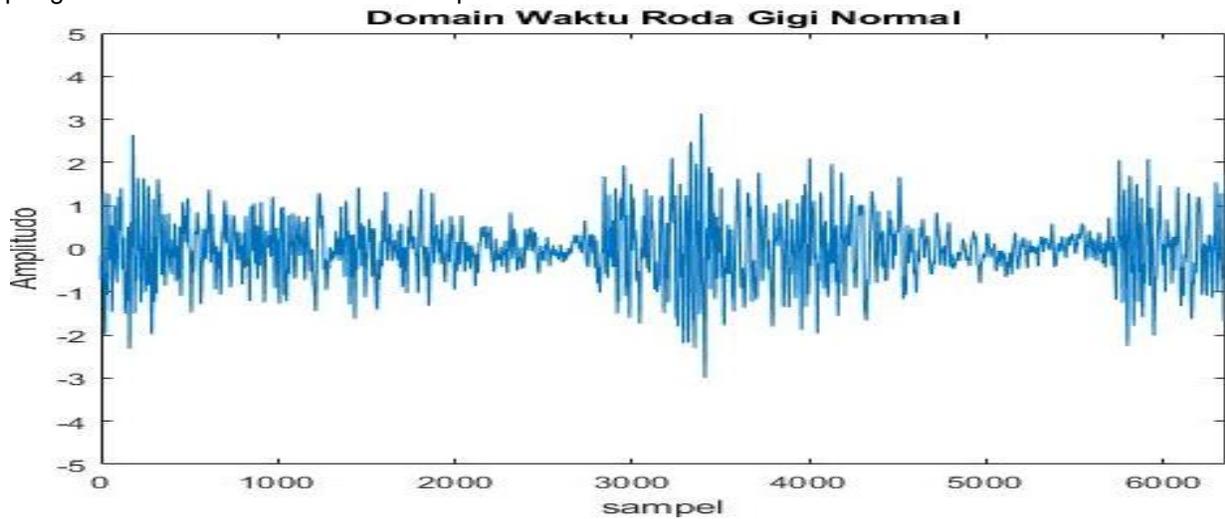
Gambar 6. Plot domain waktu roda gigi kondisi normal sebelum TSA

Gambar 6 menunjukkan bahwa plot domain waktu pada roda gigi kondisi normal sulit diketahui karena gelombang masih tercampur *noise*. Hasil plot domain waktu pada roda gigi kondisi normal setelah TSA sinyal getaran yang ditampilkan

sampling rate sebesar 25600 Hz dan durasi pengambilan data yaitu 5 detik dengan jeda tiap pengambilan data 3 detik. Grafik plot domain waktu pada pengujian roda gigi normal dapat dilihat pada Gambar 6.

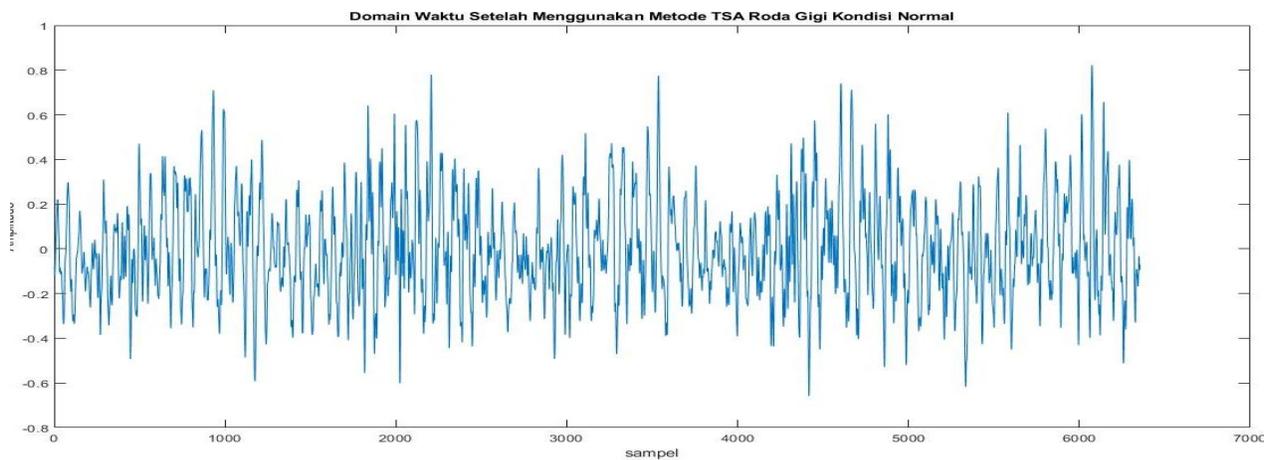
Gambar 7. Plot domain waktu roda gigi kondisi normal setelah TSA

Plot domain waktu setelah dilakukan analisis TSA seperti pada gambar 7 terlihat bentuk gelombang asli karena noise telah tereduksi dengan merata-ratakan nilai positif dan negatif pada sebuah sinyal. Plot Spektrum Frekuensi roda gigi kondisi normal hasil plot spektrum frekuensi pada roda gigi kondisi normal sebelum menggunakan metode TSA. Sinyal getaran yang

dalam hasil plot domain waktu setelah menggunakan metode TSA dengan sampling rate sebesar 25600 Hz dan durasi pengambilan data yaitu 5 detik dengan jeda tiap pengambilan data 3 detik. Grafik plot domain waktu pada pengujian roda gigi normal dapat dilihat pada Gambar 7.

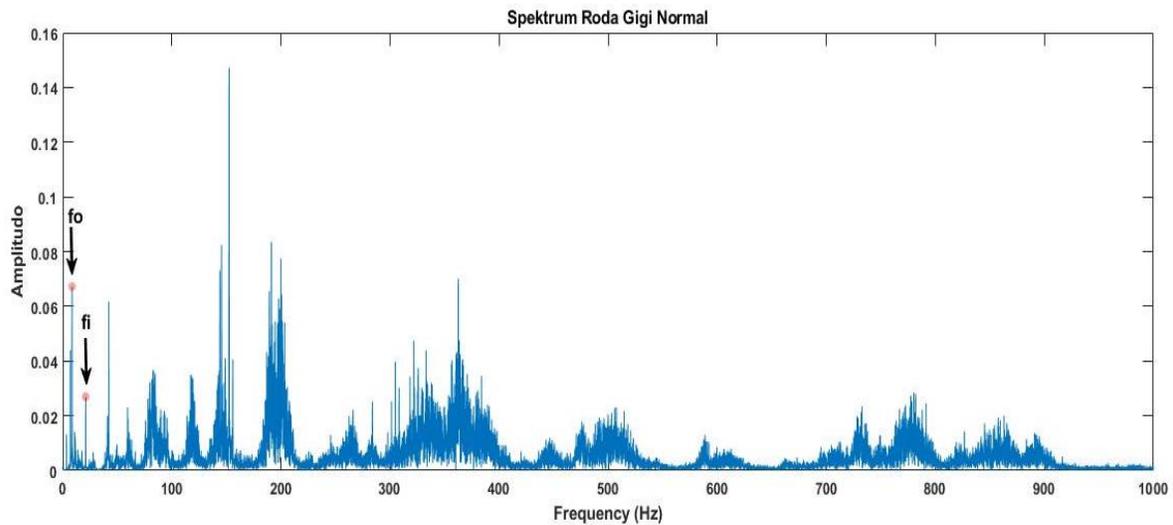
Gambar 8. Plot spektrum frekuensi 5 kali putaran poros pada roda gigi kondisi normal sebelum TSA

Plot spektrum frekuensi merupakan hasil dari algoritma transformasi FFT dari domain waktu. Grafik spektrum dapat mendeteksi kerusakan pada roda gigi normal namun tidak terlihat jelas karena masih tertutupi *noise*. Oleh karena itu diperlukan analisis TSA untuk mereduksi *noise*. Hasil plot spektrum frekuensi pada roda gigi kondisi normal setelah menggunakan metode TSA

ditampilkan dalam hasil plot spektrum frekuensi sebelum menggunakan metode TSA dengan sampling rate sebesar 25600 Hz dan durasi pengambilan data yaitu 5 detik dengan jeda tiap pengambilan data 3 detik. Grafik plot spektrum frekuensi pada pengujian roda gigi normal dapat dilihat pada Gambar 8.

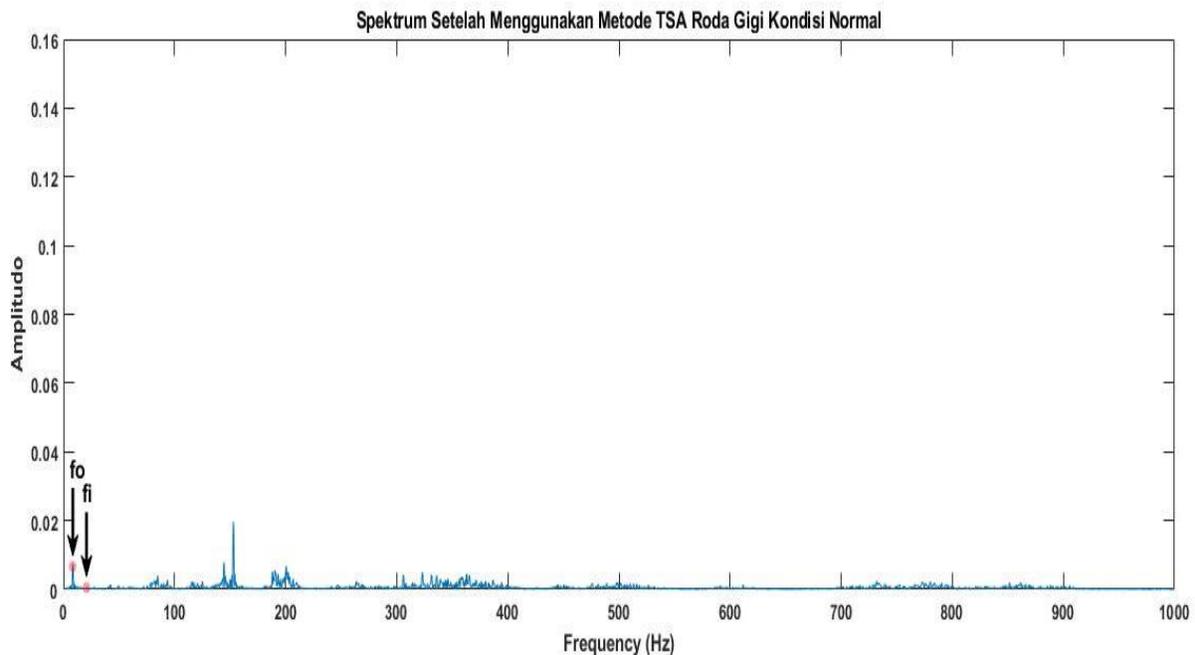
Gambar 9. Plot spektrum frekuensi 5 kali putaran poros pada roda gigi kondisi normal setelah TSA

Plot spektrum setelah TSA terlihat jelas untuk mengetahui adakah kerusakan pada roda gigi atau tidak. Dibawah ini seperti pada gambar 10 adalah tampilan dari plot spektrum frekuensi kondisi normal setelah ditampilkan secara *zoom in*.

Sinyal getaran yang ditampilkan dalam hasil plot spektrum frekuensi setelah menggunakan metode TSA dengan sampling rate sebesar 25600 Hz dan durasi pengambilan data yaitu 5 detik dengan jeda tiap pengambilan data 3 detik. Grafik plot domain waktu pada pengujian roda gigi normal dapat dilihat pada Gambar 9.

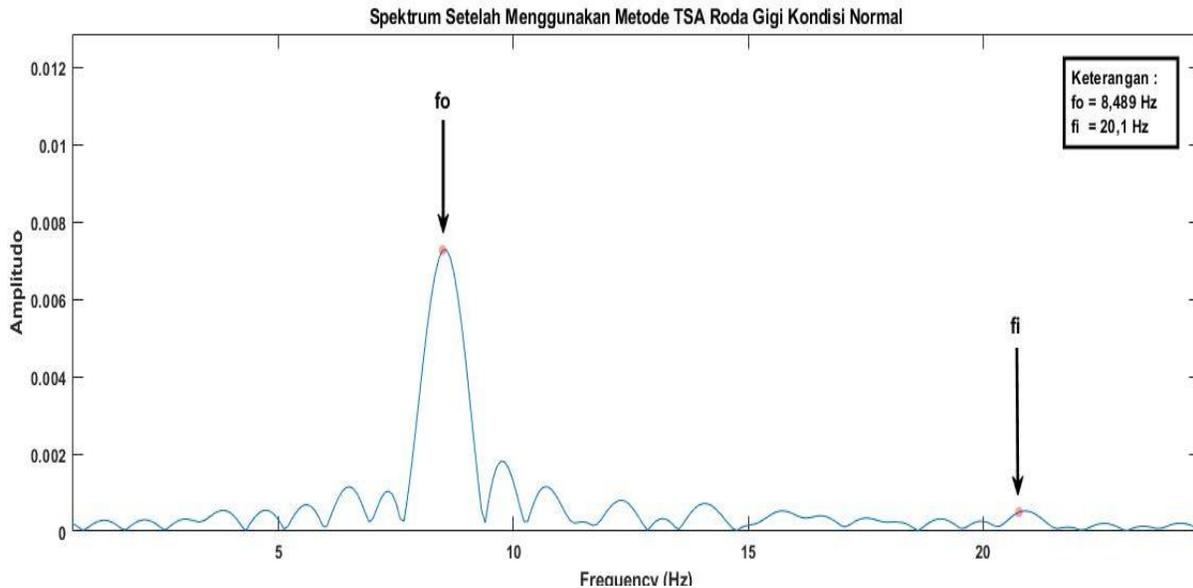
Gambar 10. Tampilan *zoom in* plot spektrum frekuensi setelah TSA

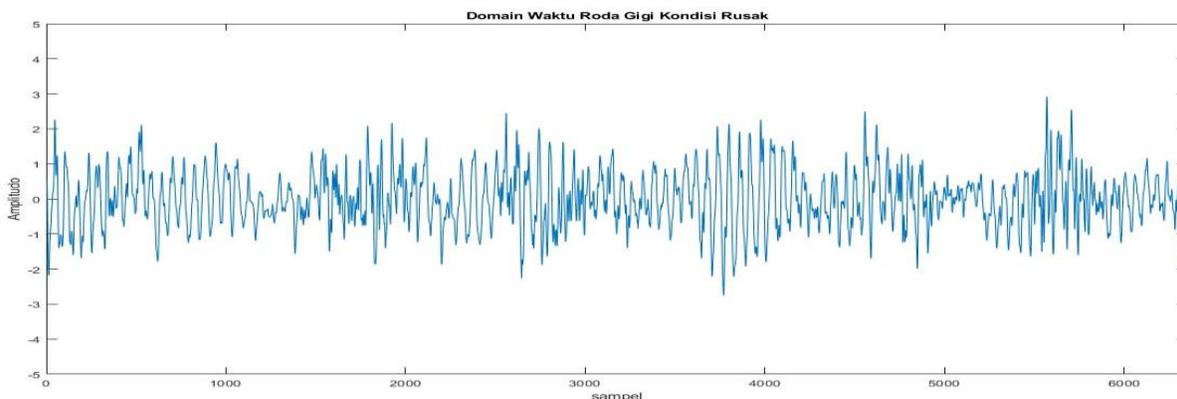
Gambar 11. Plot domain waktu pada roda gigi kondisi rusak sebelum TSA

Sinyal getaran yang ditampilkan dalam hasil plot domain waktu sebelum menggunakan metode TSA dengan sampling rate sebesar 25600 Hz dan durasi pengambilan data yaitu 5 detik dengan jeda tiap pengambilan data 3 detik. Grafik plot domain waktu pada pengujian roda gigi normal dapat dilihat pada Gambar 11.

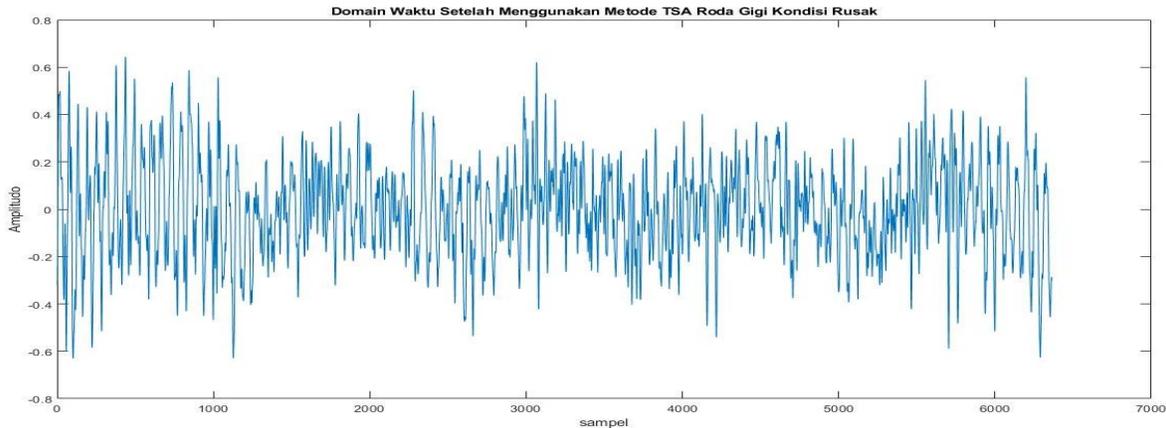
Gambar 12. Plot domain waktu pada roda gigi kondisi rusak setelah TSA

Plot domain waktu setelah dilakukan metode TSA seperti pada gambar 4.7 dapat terlihat bentuk gelombang dengan jelas karena noise yang muncul telah tereduksi. Plot Spektrum Frekuensi Roda Gigi Kondisi Rusak Patah Satu Gigi hasil plot spektrum frekuensi pada roda gigi kondisi rusak patah satu gigi sebelum menggunakan TSA.

sampling rate sebesar 25600 Hz dan durasi pengambilan data yaitu 5 detik dengan jeda tiap pengambilan data 3 detik. Grafik plot domain waktu pada pengujian roda gigi normal dapat dilihat pada Gambar 12.

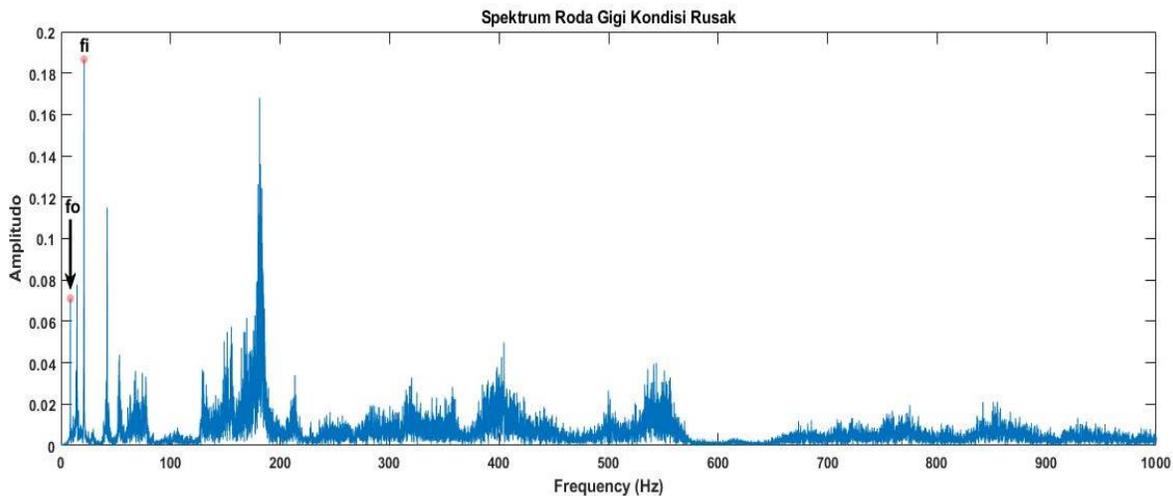
Gambar 13. Plot spektrum frekuensi 5 kali putaran poros roda gigi kondisi rusak patah satu gigi sebelum TSA

Grafik spektrum frekuensi ini dapat mendeteksi apakah muncul kerusakan pada roda gigi atau tidak namun dikarenakan masih banyaknya noise yang muncul sehingga menutupi

frekuensi kerusakan roda gigi. Maka diperlukan metode TSA untuk mereduksi noise yang muncul. Hasil plot spektrum frekuensi pada roda gigi

Sinyal getaran yang ditampilkan dalam hasil plot spektrum frekuensi sebelum menggunakan metode TSA dengan sampling rate sebesar 25600 Hz dan durasi pengambilan data yaitu 5 detik dengan jeda tiap pengambilan data 3 detik. Grafik plot spektrum frekuensi pada pengujian roda gigi rusak dapat dilihat pada Gambar 13.

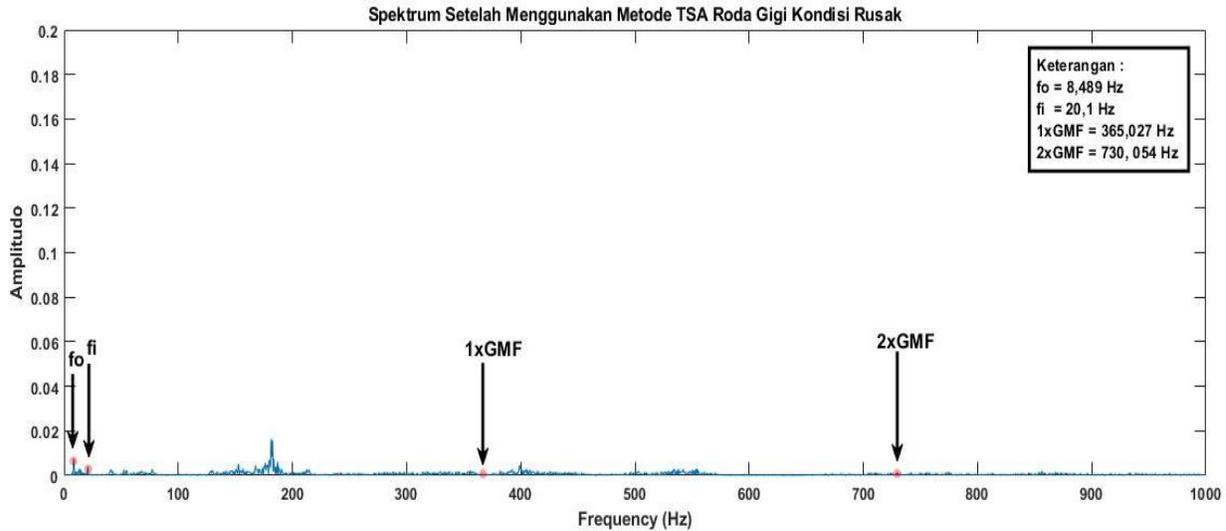
Gambar 14. Plot spektrum frekuensi 5 kali putaran poros roda gigi kondisi rusak patah satu gigi setelah TSA

Perbandingan antara spektrum frekuensi sebelum dan sesudah dilakukan metode TSA dapat dilihat perbedaannya pada spektrum yang telah dilakukan metode TSA terlihat lebih jelas dan memiliki tingkat akurasi yang baik dibandingkan sebelum dilakukan. Metode TSA efektif karena

Hz dan durasi pengambilan data yaitu 5 detik dengan jeda tiap pengambilan data 3 detik. Grafik plot spektrum frekuensi pada pengujian roda gigi rusak dapat dilihat pada Gambar 14.

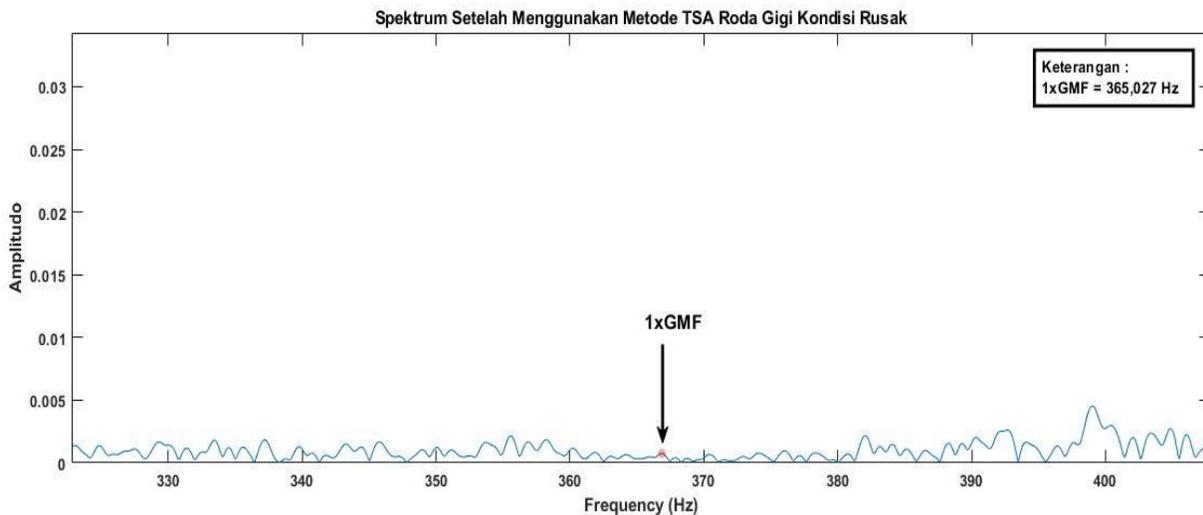
Gambar 15. Tampilan zoom in plot spektrum frekuensi kondisi rusak setelah TSA

mampu mereduksi noise yang muncul sehingga tidak mengganggu proses analisis metode TSA pada penelitian ini. Dibawah ini seperti pada gambar 15 adalah tampilan dari plot spektrum frekuensi kondisi normal setelah ditampilkan secara *zoom in*.

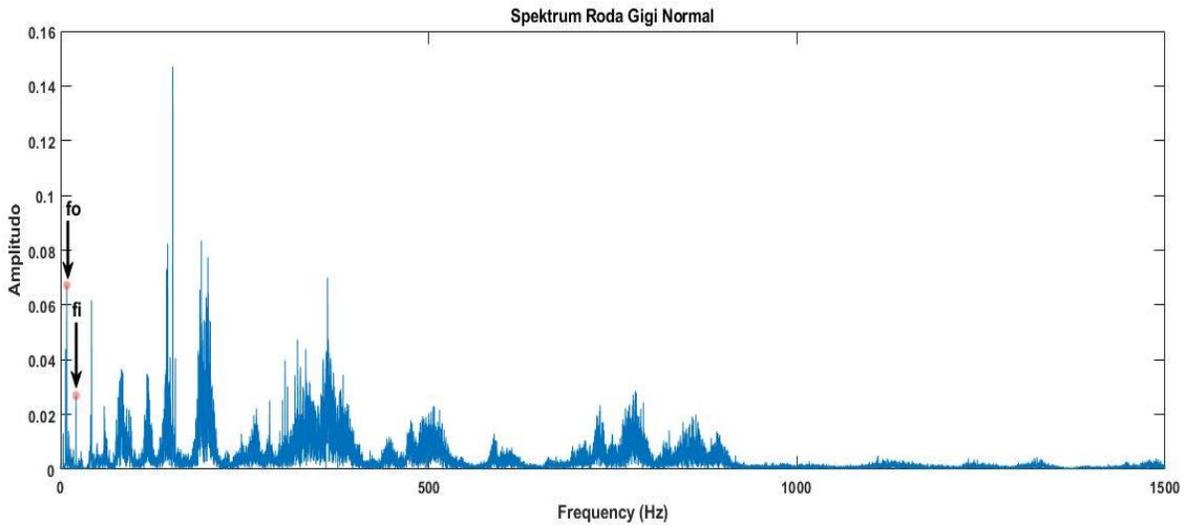
Gambar 16 Plot spektrum frekuensi 5 kali putaran sebelum TSA pada roda gigi kondisi normal

Plot spektrum frekuensi sebelum dilakukan TSA menunjukkan frekuensi *output* putaran poros sebesar 8,489 Hz dan frekuensi *input* putaran poros sebesar 20.1 Hz dengan amplitudo yang muncul pada saat frekuensi putaran poros *output* sebesar 0,6719 dan pada frekuensi putaran poros *input* sebesar 0,02693. Kedua frekuensi terlihat namun masih tertutupi banyak *noise*. Untuk mereduksi *noise* yang muncul maka dilakukan

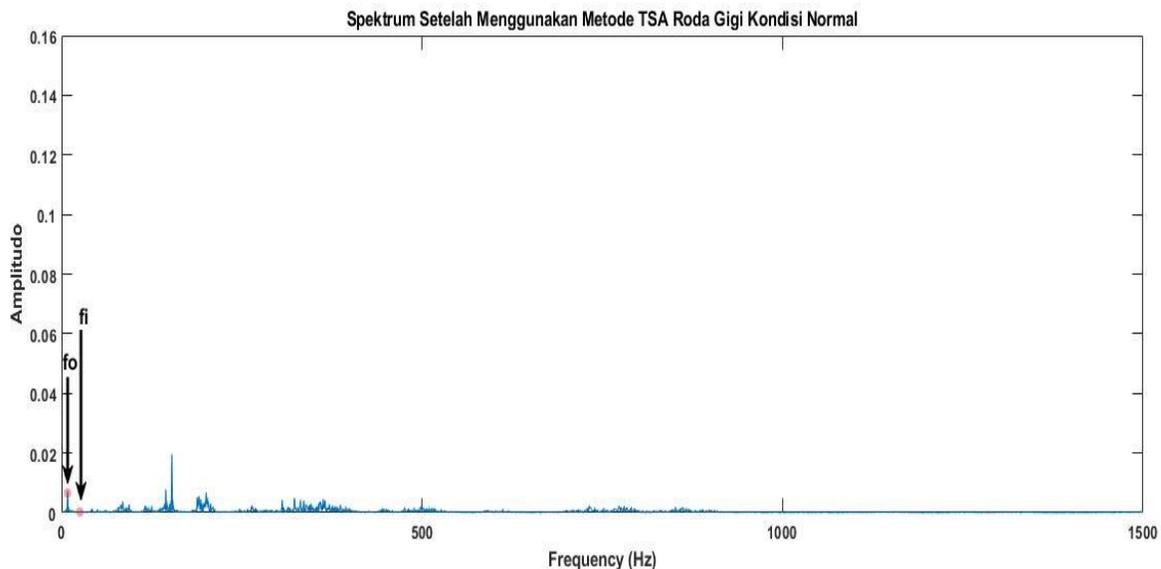
metode TSA seperti pada gambar 17. Dapat dilihat metode TSA dimana nilai frekuensi output putaran poros terlihat dan frekuensi putaran output seperti pada gambar 17 seperti ditunjukkan oleh tanda panah, sementara tampilan *zoom in* plot spektrum frekuensi kerusakan roda gigi pada kondisi normal dapat dilihat pada gambar 18. Untuk roda gigi kondisi normal tidak terdapat indikasi kerusakan roda gigi.

Gambar 17. Plot spektrum frekuensi 5 kali putaran setelah TSA roda gigi kondisi normal

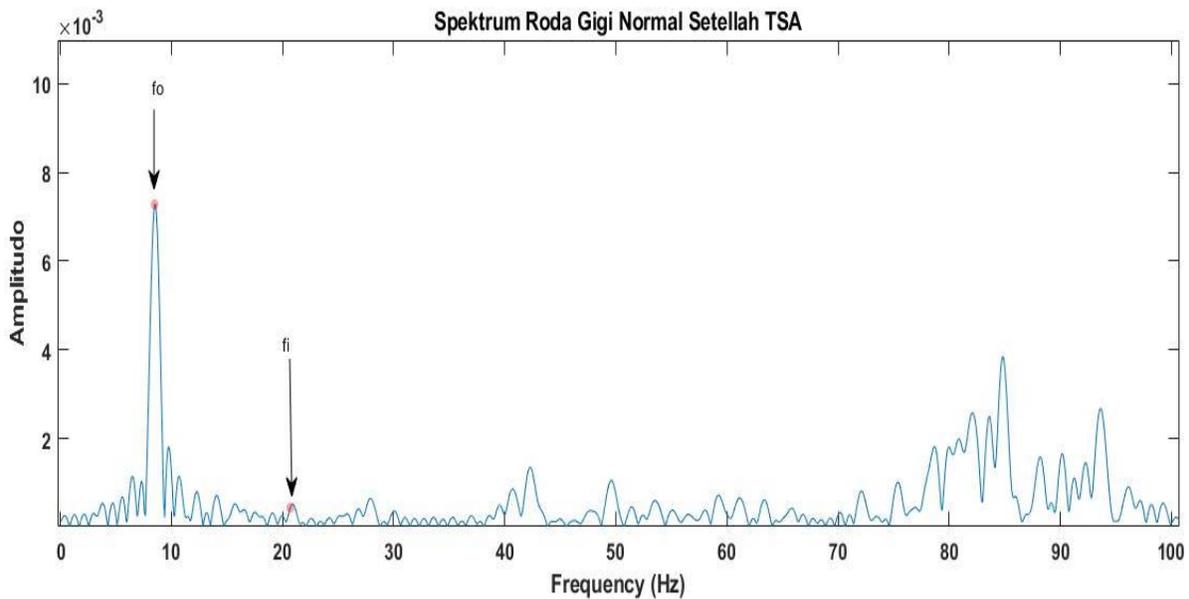
Ambar 18. Tampilan zoom in spektrum frekuensi setelah TSA

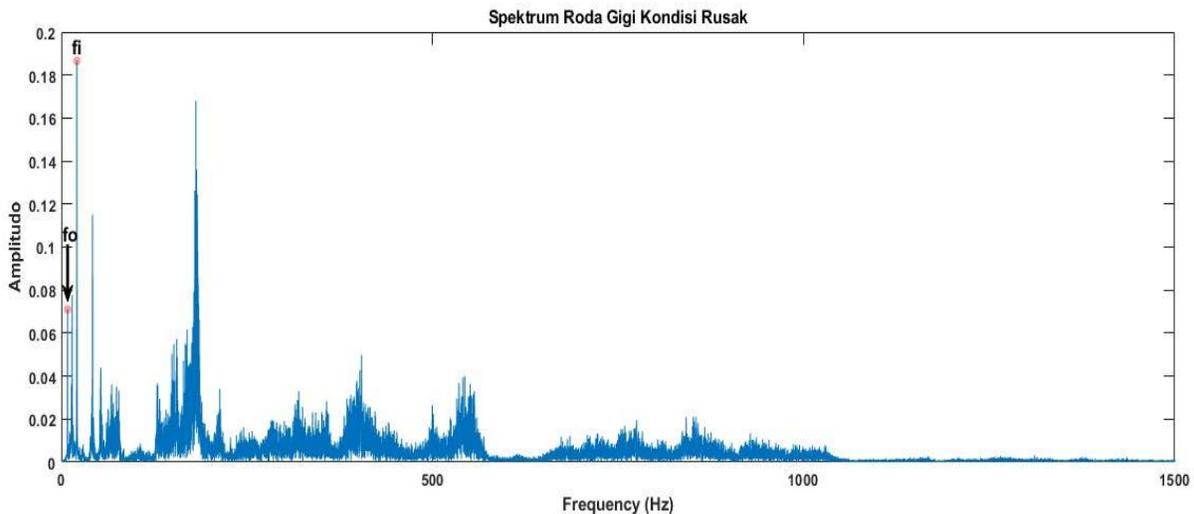
Frekuensi kerusakan roda gigi pada turbin angin sering disebut dengan GMF. Plot spektrum frekuensi pada roda gigi kondisi rusak patah satu gigi yang dihasilkan sebelum dilakukan metode TSA masih terdapat banyak noise yang muncul sehingga dapat mengganggu proses analisis

seperti pada gambar 19. Gambar tersebut memiliki frekuensi output putaran poros, input putaran poros dan GMF. Frekuensi tersebut terlihat karena memiliki amplitudo yang tinggi. Apabila kerusakan yang ditimbulkan kecil maka amplitudo yang dihasilkan tidak tinggi bahkan tertutup noise sehingga proses analisis data kerusakan roda gigi tidak ikut terpantau dan dapat mengakibatkan kerusakan merambat.

Gambar 19 Plot spektrum frekuensi 5 kali putaran poros sebelum TSA pada roda gigi kondisi rusak

Plot spektrum frekuensi pada roda gigi kondisi rusak patah satu gigi seperti pada gambar 16 memiliki amplitudo yang tinggi pada frekuensi

output putaran poros sebesar 8,489 Hz dengan amplitudo sebesar 0,07101. Frekuensi kerusakan roda gigi juga terlihat diantaranya 1xGMF dan 2xGMF, pada setiap frekuensi kerusakan yang

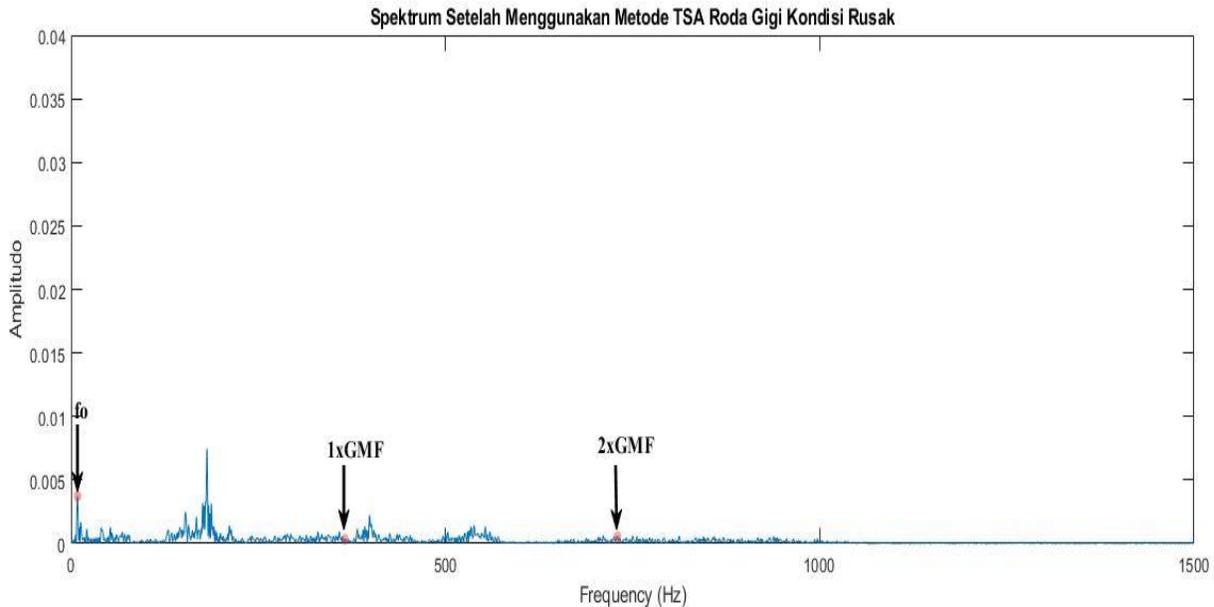
Dapat dilihat plot spektrum frekuensi setelah dilakukan metode TSA roda gigi kondisi rusak patah satu gigi seperti pada gambar 20. Yang

menunjukkan amplitudo yang cukup tinggi pada frekuensi output putaran poros. Secara teoritis frekuensi kerusakan roda gigi pada turbin angin pada 1xGMF diperoleh sebesar 365,027 Hz dengan nilai amplitudo 0,0003321. Perhitungan pada 2xGMF diperoleh sebesar 730,054 Hz dengan nilai amplitudo 0,0004735.

Gambar 20. Plot spektrum frekuensi 5 kali putaran poros setelah TSA pada roda gigi kondisi rusak

Perbandingan yang didapatkan antara spektrum frekuensi sebelum dan sesudah dilakukan metode TSA dapat terlihat perbedaannya yaitu pada spektrum yang telah dilakukan metode TSA akan terlihat lebih jelas dan memiliki tingkat akurasi yang baik dibandingkan hasil plot spektrum frekuensi sebelum dilakukan

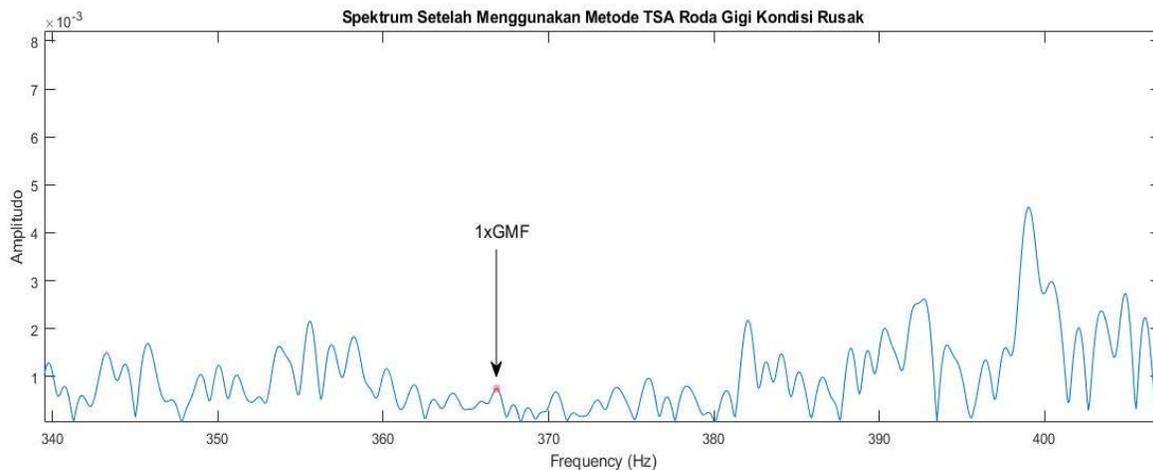
TSA, sehingga amplitudo pada frekuensi kerusakan roda gigi terlihat jelas dengan menggunakan metode TSA. Untuk terlihat lebih jelas maka ditampilkan *zoom in* munculnya kerusakan pada 1xGMF seperti gambar 21.

Gambar 21. Tampilan *zoom in* munculnya kerusakan 1xGMF
