BAB IV

HASIL DAN PEMBAHASAN

4.1. Hasil Pengelasan FSW

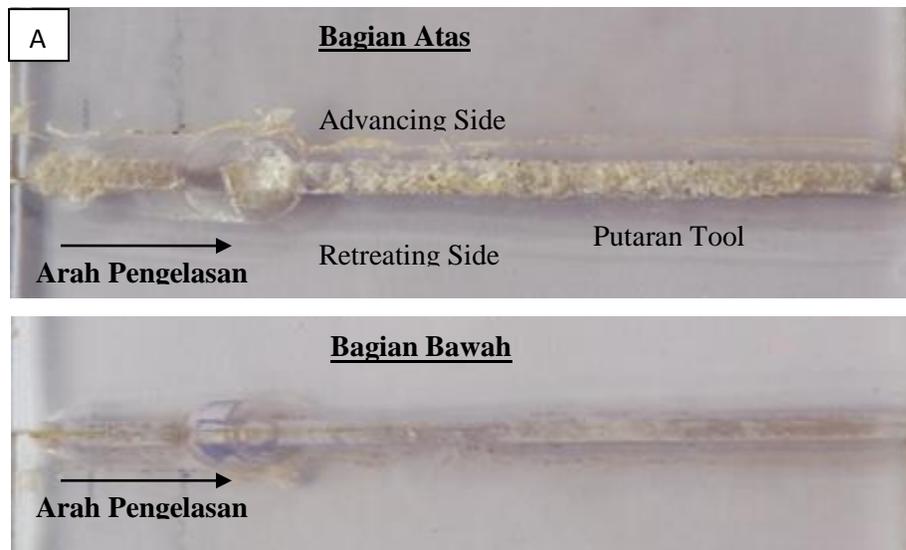
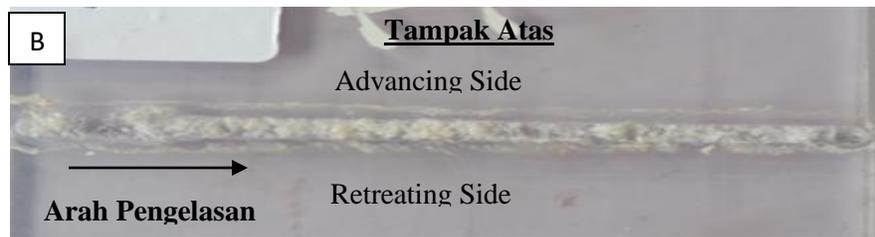
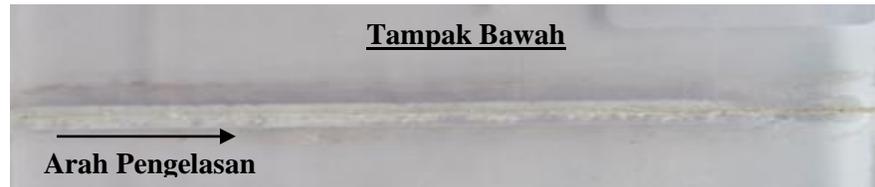
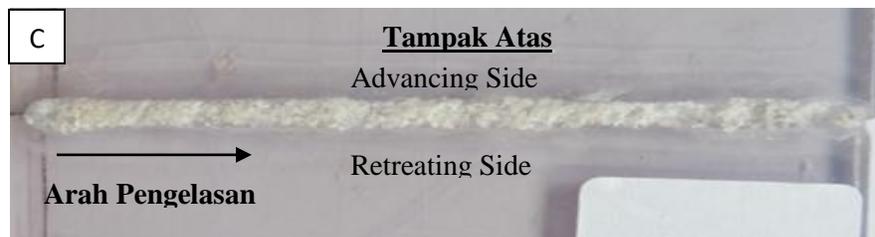
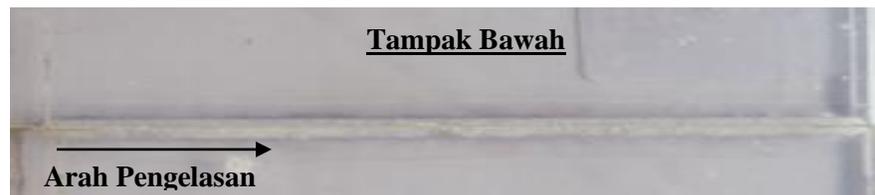
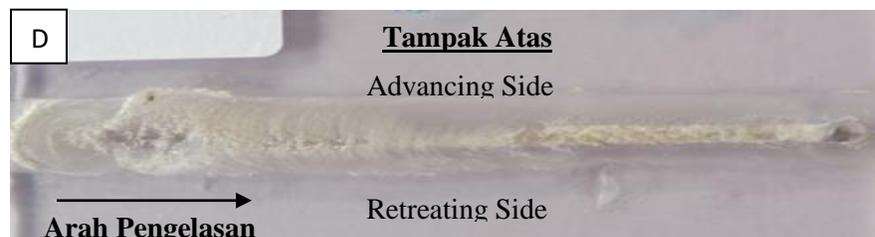
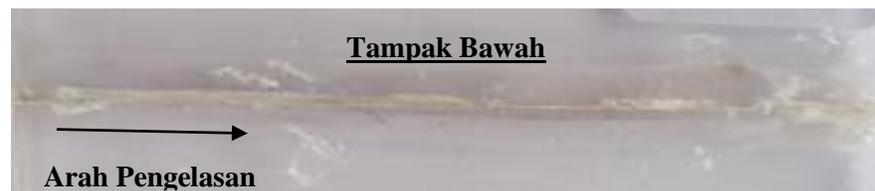
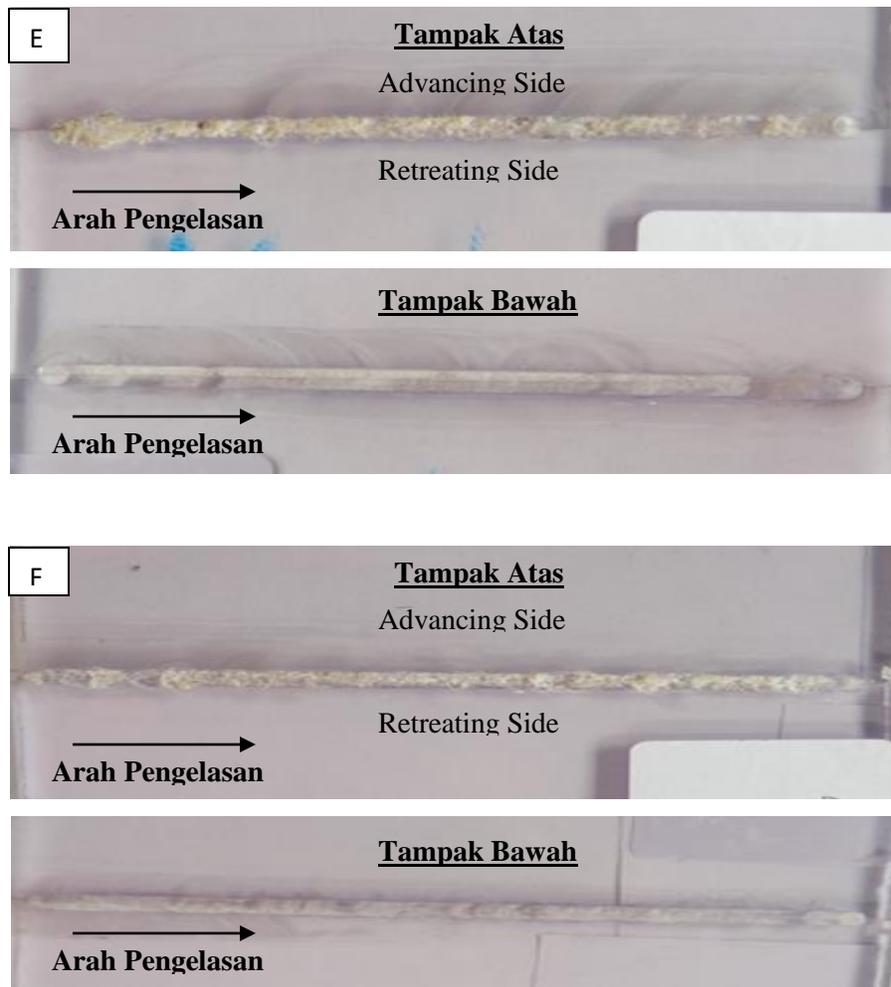
Gambar 4.1 Hasil pengelasan FSW dengan variasi rasio diameter *shoulder* dan pin *tool depth plunge* A. 10/3 mm/mm & 4.6 mm, B. 10/3 mm/mm & 4.8 mm C. 14/3 mm/mm & 4.6 mm, D. 14/3 mm/mm & 4.8 mm, E. 16/3 mm/mm & 4.6 mm, F. 16/3 mm/mm & 4.8 mm.

Gambar 4.1 Hasil pengelasan FSW dengan variasi rasio diameter *shoulder* dan pin *tool depth plunge* (Lanjutan).

Pada Gambar 4.1 dapat diketahui bahwa hasil tampilan pengelasan memiliki hasil yang berbeda-beda dari setiap variasi. Pada Gambar A yaitu variasi rasio diameter *shoulder* 10/3 mm/mm dengan pembenaman tool 4.6 mm mendapatkan hasil tampilan pengelasan yang tidak merata, dikarenakan terdapat banyak cacat berupa gumpalan-gumpalan putih (*flash*) pada tampak atas hasil pengelasan. Pada Gambar B, C, D, E, dan F mendapatkan hasil tampilan pengelasan yang cenderung merata, hal ini terjadi karena sedikitnya terdapat cacat (*flash*) pada tampak atas hasil pengelasan.

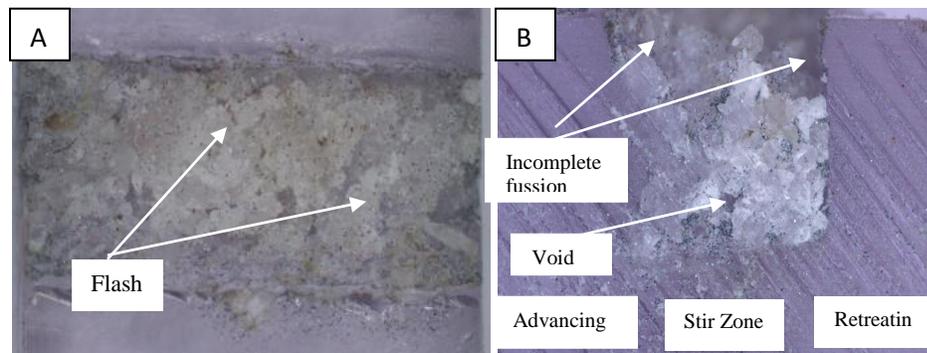
Gambar 4.2 Hasil struktur makro variasi 10/3 mm/mm & 4.6 mm (A) Tampak atas, (B) tampak samping.

Pada Gambar 4.2 hasil struktur makro terdapat beberapa cacat, baik dilihat pada tampak atas maupun pada tampak samping pengelasan. Pada tampak atas terdapat banyak gumpalan-gumpalan putih (*flash*), hal ini disebabkan karena kurangnya tekanan dan gesekan *shoulder tool* terhadap benda kerja sehingga pengadukan material menjadi tidak sempurna. Pada tampak samping terlihat banyak cacat rongga (*void*) dan alur pengelasan tidak mengisi dengan sempurna (*incomplete fusion*). Hal ini disebabkan karena terperangkapnya gelembung udara pada alur pengelasan yang tidak sempat keluar sebelum material pada permukaan pengelasan mengeras.

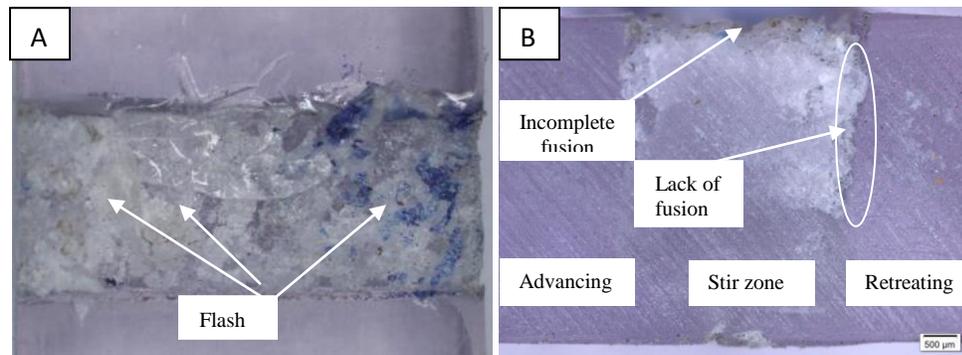
Gambar 4.3 Hasil struktur makro variasi 10/3 mm/mm & 4.8 mm (A) tampak atas, (B) tampak samping.

Pada Gambar 4.3 hasil struktur makro spesimen ini menunjukkan hasil permukaan yang merata meski masih terdapat gumpalan-gumpalan putih pada tampak atas hasil pengelasan. Pada tampak samping (B) pengelasan terdapat cacat *Lack of fusion*, hal ini disebabkan karena panas yg dihasilkan oleh pin tool kurang mengenai satu sisi material induk sehingga adukan material menjadi tidak sempurna menempel dengan spesimen pengelasan.

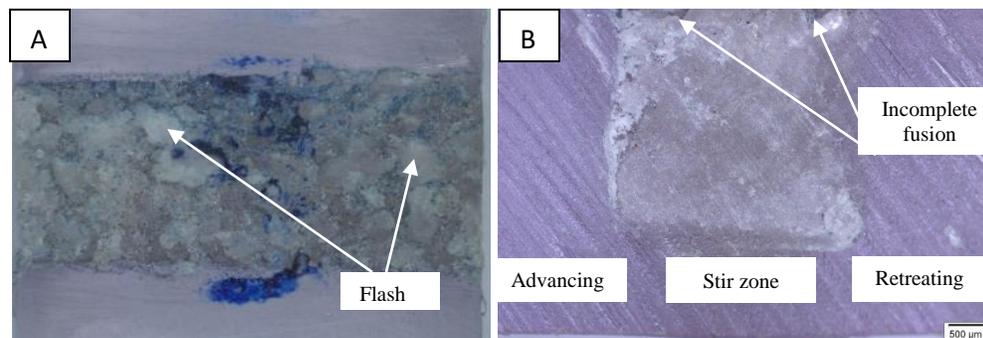
Gambar 4.4 Hasil struktur makro variasi 14/3 mm/mm & 4.6 mm (A) tampak atas, (B) tampak samping.

Pada Gambar 4.4 hasil struktur makro spesimen ini menunjukkan hasil permukaan yang merata meski masih terdapat gumpalan-gumpalan putih pada tampak atas (A) hasil pengelasan. Pada tampak samping (B) hasil struktur makro menunjukkan bahwa hasil pengelasan merata, hal ini disebabkan karena kombinasi antara gesekan shoulder dan tekanan pengelasan yang membuat heat input mampu

mengaduk material dengan merata. Sehingga dapat menghasilkan kekuatan mekanis yang baik.

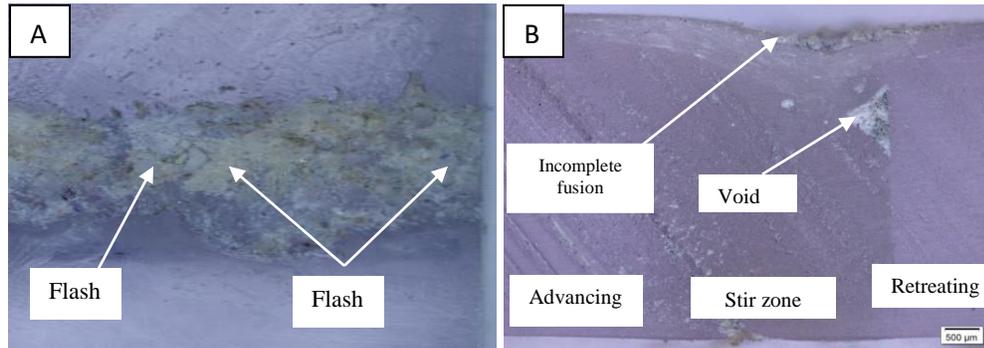
Gambar 4.5 Hasil struktur makro variasi 14/3 mm/mm & 4.8 mm (A) tampak atas, (B) tampak samping.

Pada Gambar 4.5 hasil struktur makro spesimen ini menunjukkan hasil permukaan yang merata meski masih terdapat gumpalan-gumpalan putih pada tampak atas (A) hasil pengelasan. Pada tampak samping (B) hasil struktur makro menunjukkan adanya cacat (void) yang pada daerah retreating side. Cacat ini terjadi karena terperangkapnya gelembung udara pada alur pengelasan yang tidak sempat keluar sebelum material pada permukaan lasan mengeras.

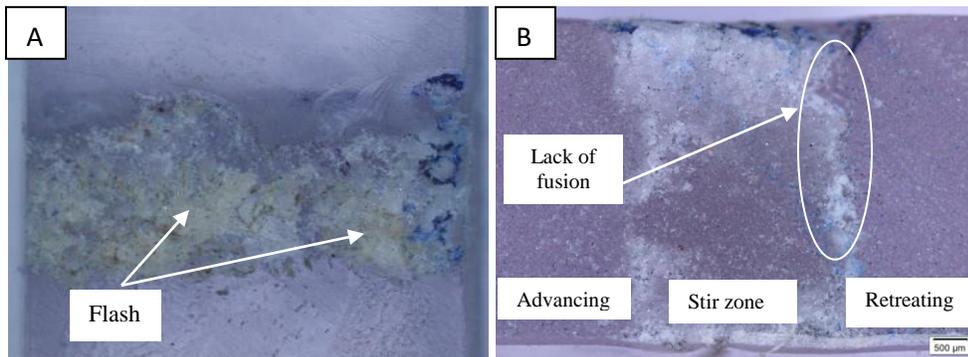
Gambar 4.6 Hasil struktur makro variasi 16/3 mm/mm & 4.6 mm (A) tampak atas, (B) tampak samping.

Pada Gambar 4.6 hasil struktur makro spesimen ini menunjukkan hasil permukaan yang merata meski masih terdapat gumpalan-gumpalan putih pada tampak atas (A) hasil pengelasan. Pada tampak samping (B) pengelasan terdapat cacat *lack of fusion* pada daerah *retreating side*, hal ini disebabkan karena panas yg dihasilkan oleh pin tool kurang mengenai satu sisi material induk sehingga adukan material menjadi tidak sempurna menempel dengan spesimen pengelasan.

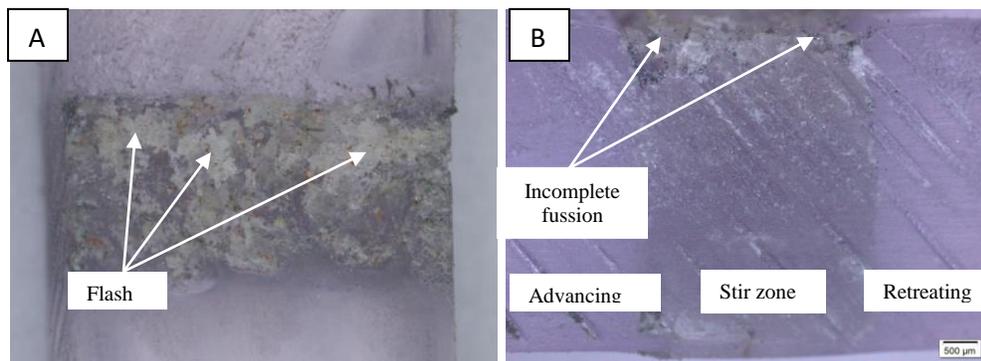
Gambar 4.7 Hasil struktur makro variasi 16/3 mm/mm & 4.8 mm (A) tampak atas, (B) tampak samping.

Pada Gambar 4.7 hasil struktur makro spesimen ini menunjukkan hasil permukaan yang merata meski masih terdapat gumpalan-gumpalan putih pada tampak atas (A) hasil pengelasan. Pada tampak (B) hasil struktur makro menunjukkan adanya cacat *incomplete fusion*. Hal ini terjadi karena pada saat proses pengadukan, geram-geram polikarbonat terlempar keluar dari alur pengelasan yang disebabkan oleh gerak putar tool.

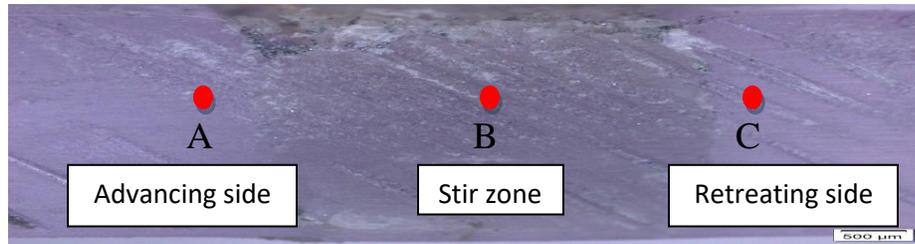
Gambar 4.8 Titik pengujian kekerasan.

Pada penelitian ini dilakukan pengujian kekerasan *shore durometer* tipe D pada enam spesimen uji yaitu; spesimen rasio diameter shoulder (10/3 mm/mm), (14/3 mm/mm), (16/3 mm/mm) dengan pembenaman tool 4,6 mm dan 4,8 mm. Letak titik pengujian pada sisi samping hasil pengelasan dengan tiga tempat yang berbeda yaitu; pada (A) *advancing side*, (B) *stir zone*, dan (C) *retreating side*

seperti pada Gambar 4.8 dan Tabel 4.1 hasil pengujian kekerasan FSW di bawah ini. Adapun hasil pengujian sebagai berikut:

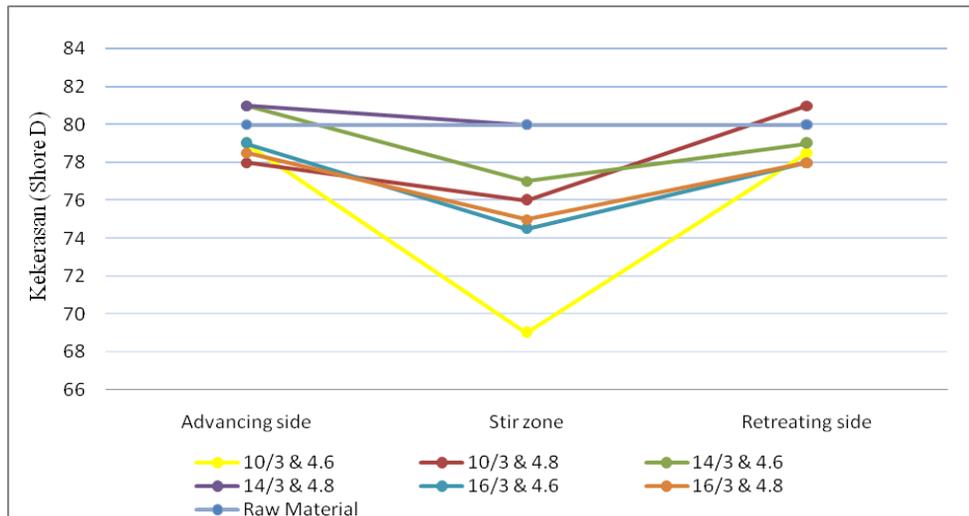
Gambar 4.9 Grafik distribusi kekerasan pada titik pengujian.

Dari grafik distribusi hasil pengujian kekerasan pada Gambar 4.9 diatas dapat diketahui bahwa pada daerah *advancing side* atau daerah material induk yang terkena gesekan *tool* arah maju memiliki nilai kekerasan tertinggi sebesar 81 Shore D didapatkan oleh variasi 14/3 mm/mm dan 4,8 mm. Hal ini dikarenakan pada daerah *advancing side* memiliki deformasi terbesar dari sifat mekanik dan termal sehingga material menjadi lebih padat dan lebih keras (Dudzik, 2014). Sedangkan pada daerah *retreating side* atau daerah material induk yang terkena gesekan *tool* arah mundur memiliki nilai kekerasan sebesar 80 Shore D pada variasi 14/3 mm/mm dan 4,8 mm lebih kecil dibandingkn dengan *advancing side*. Hal ini dikarenakan terjadi penyapuan material oleh putaran *shoulder tool* sehingga partikel material menjadi lebih renggang dan lunak.

Dari hasil pengujian kekerasan dapat disimpulkan bahwa nilai kekerasan tertinggi didapatkan pada daerah *advancing side*, sedangkan pada daerah *stir zone* selalu mendapatkan nilai kekerasan terendah dari setiap variasi pengelasan *friction stir welding*. Hal ini disebabkan karena pada daerah *stir zone* terjadi pengadukan oleh pin *tool* yang membuat butiran-butiran material polikarbonat tidak menyatu dengan sempurna seperti pada raw material.

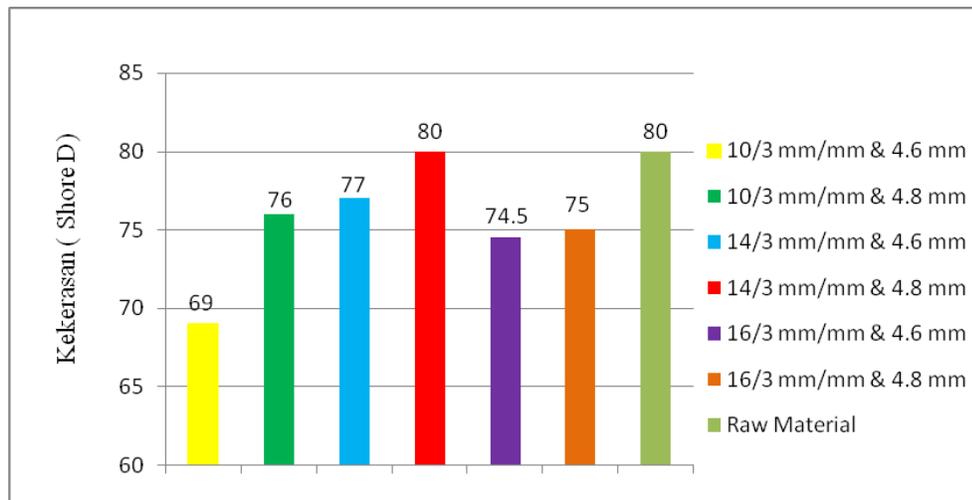
Gambar 4.10 Kekerasan Shore D pada daerah *stir zone*.

Dari Gambar 4.10 diatas dapat diketahui bahwa hasil pengelasan di daerah *stir zone* dengan nilai kekerasan terendah terdapat pada variasi rasio diameter shoulder (10/3 mm/mm) dengan pembenaman pin tool 4,6 mm sebesar 69 Shore D. Hal ini dikarenakan panas yang dihasilkan oleh gesekan shoulder tool 10/3 mm/mm terlalu rendah karena luas bidang gesek shoulder nya yang kecil sehingga mengakibatkan lelehan material menjadi kurang efisien dan menghasilkan sambungan yang kurang homogen. Sedangkan nilai kekerasan tertinggi terdapat pada variasi rasio diameter shoulder (14/3 mm/mm) dengan pembenaman pin tool 4,8 mm yaitu sebesar 80 Shore D. Hal ini dikarenakan panas yang dihasilkan oleh gesekan shoulder tool 14/3 mm/mm yang cukup baik karena bidang geseknya lebih besar dari pada 10/3 mm/mm yang mengakibatkan lelehan material menjadi efisien dan menghasilkan sambungan las yang homogen.

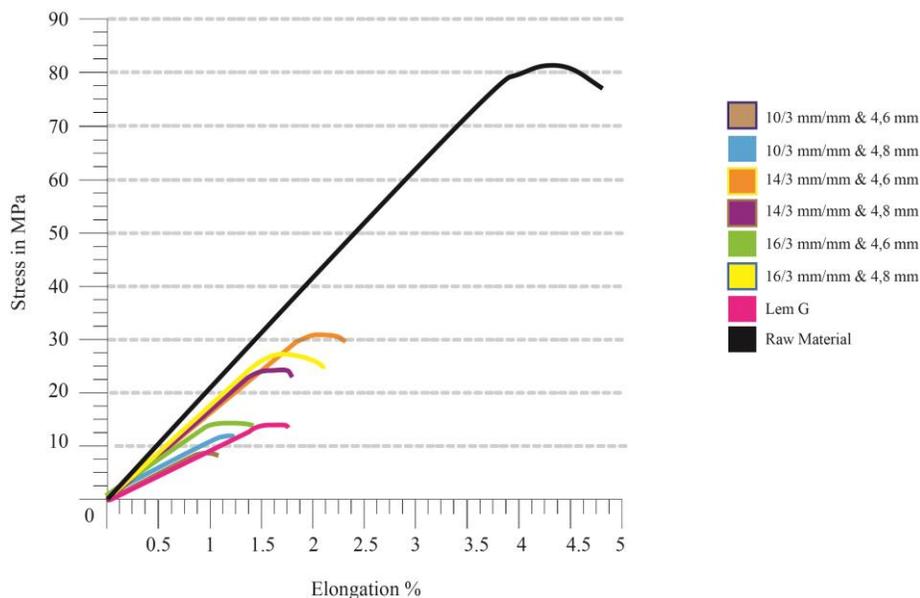
Gambar 4.11 Grafik tegangan-regangan hasil pengujian tarik.

Pada Gambar 4.11 menunjukkan bahwa pengujian tarik dilakukan pada tujuh variasi sambungan yaitu pada sambungan *polycarbonate*, sambungan menggunakan lem G sebagai pembanding dan *raw material*. Dari gambar diatas dapat diketahui sifat tarik sambungan *polycarbonate* dengan metode *friction stir welding*, *raw material*, dan perekat. *Raw material* ditunjukkan oleh garis hitam, material ini memiliki kuat tarik dan regangan yang tinggi karena tidak mendapat perlakuan apapun. Pada sambungan FSW tegangan tarik tertinggi di dapat pada hasil sambungan polikarbonat variasi 14/3 mm & 4.6 mm sebesar 31,543 MPa dengan nilai regangan sebesar 2,315 (%) ditunjukkan oleh garis orange, dan hasil tegangan tarik paling rendah didapatkan pada variasi sambungan 10/3 mm/mm & 4.6 mm sebesar 9,595 MPa dengan nilai regangan sebesar 1,09 % ditunjukkan oleh garis cokelat. Sedangkan nilai tegangan tarik yang didapat pada sambungan lem G yaitu sebesar 14,25 (MPa) dengan nilai regangan sebesar 1,7 % ditunjukkan oleh garis pink.

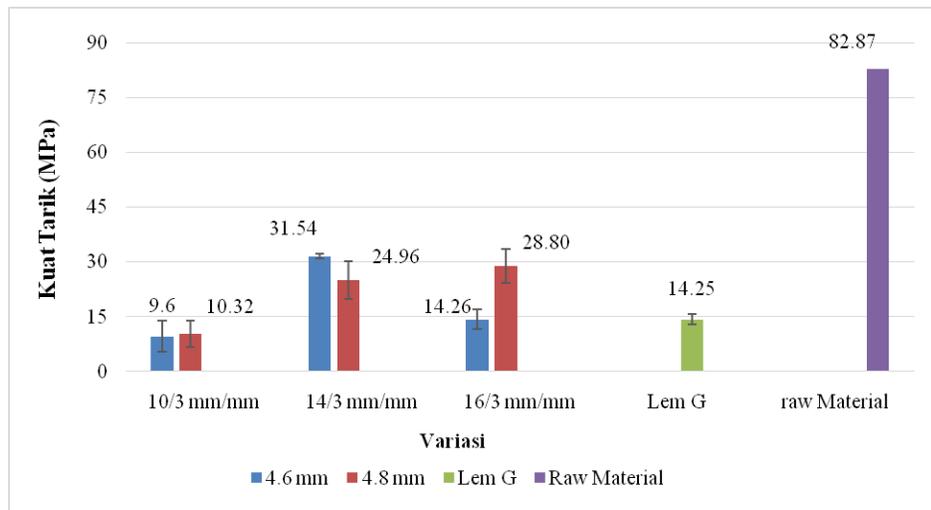
Gambar 4.12 Grafik tegangan pada pengujian tarik.

Pada Gambar 4.12 menunjukkan nilai kuat tarik pada kedalaman pembedaman pin 4,8 mm semakin meningkat dari *shoulder* 10 mm hingga *shoulder* 16 mm. Hal ini sesuai dengan penelitian (Triyono, 2015) yang mengatakan semakin dalam kedalaman pembedaman pin tool maka semakin besar pula panas penetrasi yang dihasilkan, sehingga mengakibatkan produksi *friction heat* meningkat. Peningkatan *friction heat* akan menghasilkan material leleh semakin banyak sehingga pengadukan material dapat menghasilkan permukaan yang merata.

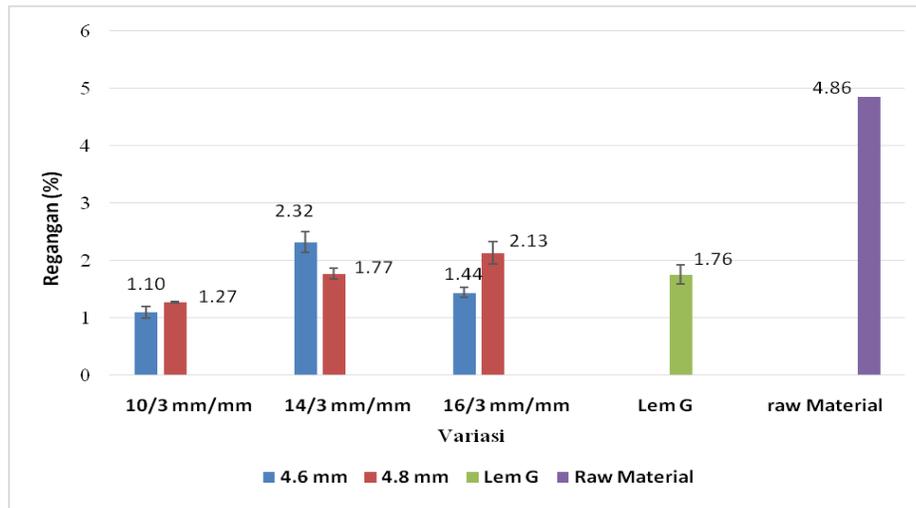
Gambar 4.13 Grafik regangan pada pengujian tarik.

Pada Gambar 4.13 regangan rata-rata tertinggi pada hasil pengujian tarik terdapat pada variasi rasio diameter *shoulder* 14/3 mm/mm dan *depth plunge* 4,6 mm sebesar 2,31 % dengan nilai standar deviasi sebesar 0.17 %, dan nilai regangan terendah dihasilkan oleh variasi rasio diameter *shoulder* 10/3 mm/mm dan *depth plunge* 4,6 mm sebesar 1,09 % dengan nilai standar deviasi sebesar 0,1%. Hasil regangan dan tegangan rata-rata tertinggi dihasilkan oleh variasi rasio diameter *shoulder* 14/3 mm/mm dan *depth plunge* 4,6 mm Hal ini dapat disimpulkan bahwa regangan berbanding lurus dengan tegangan dan begitu pula sebaliknya.

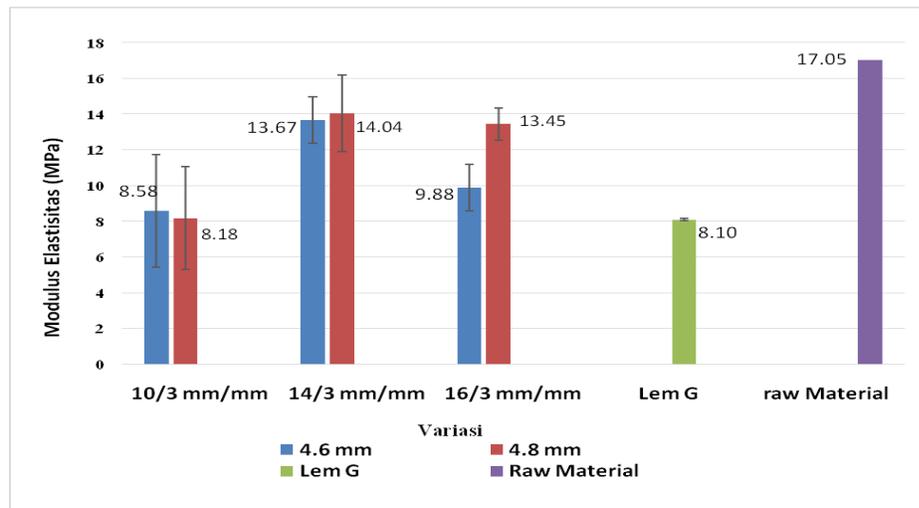
Gambar 4.14 Grafik modulus elastisitas pada pengujian tarik.

Pada Gambar 4.14 hasil pengujian tarik terhadap modulus elastisitas diatas diketahui bahwa nilai modulus elastisitas tertinggi terdapat pada variasi sambungan polikarbonat 14/3 mm/mm & 4,8 mm sebesar 14,03 MPa dan nilai modulus elastisitas terendah terdapat pada variasi sambungan polikarbonat 10/3 mm/mm & 4,8 mm sebesar 8,18 MPa. Hal ini terjadi karena semakin besar nilai modulus elastisitas maka semakin besar juga tegangan yang dibutuhkan untuk regangan tertentu dan sebaliknya.

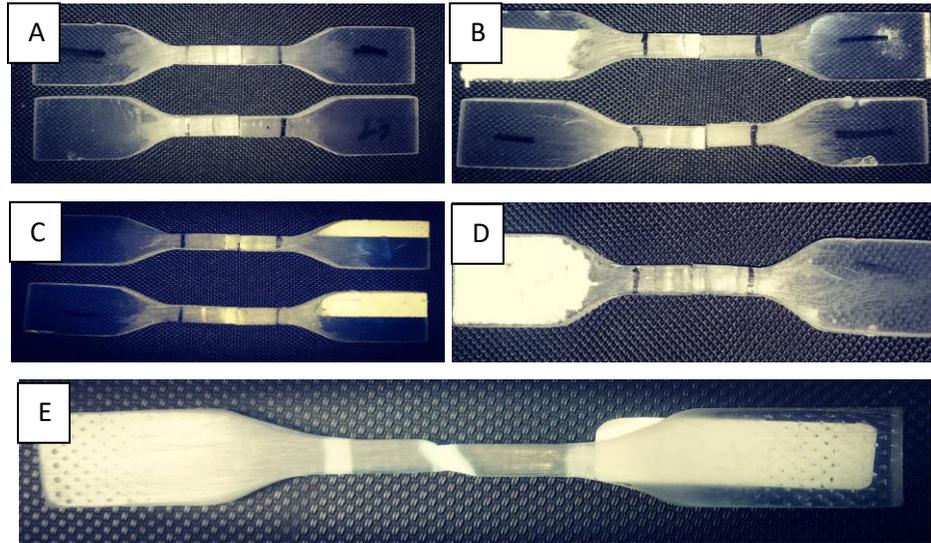
Gambar 4.15 Spesimen setelah pengujian tarik variasi rasio diameter shoulder dan kedalaman pembedaman pin (depth plunge), A. 10/3 mm/mm, B. 14/3 mm/mm, C. 16/3 mm/mm, D. lem G, & E. *raw material*.

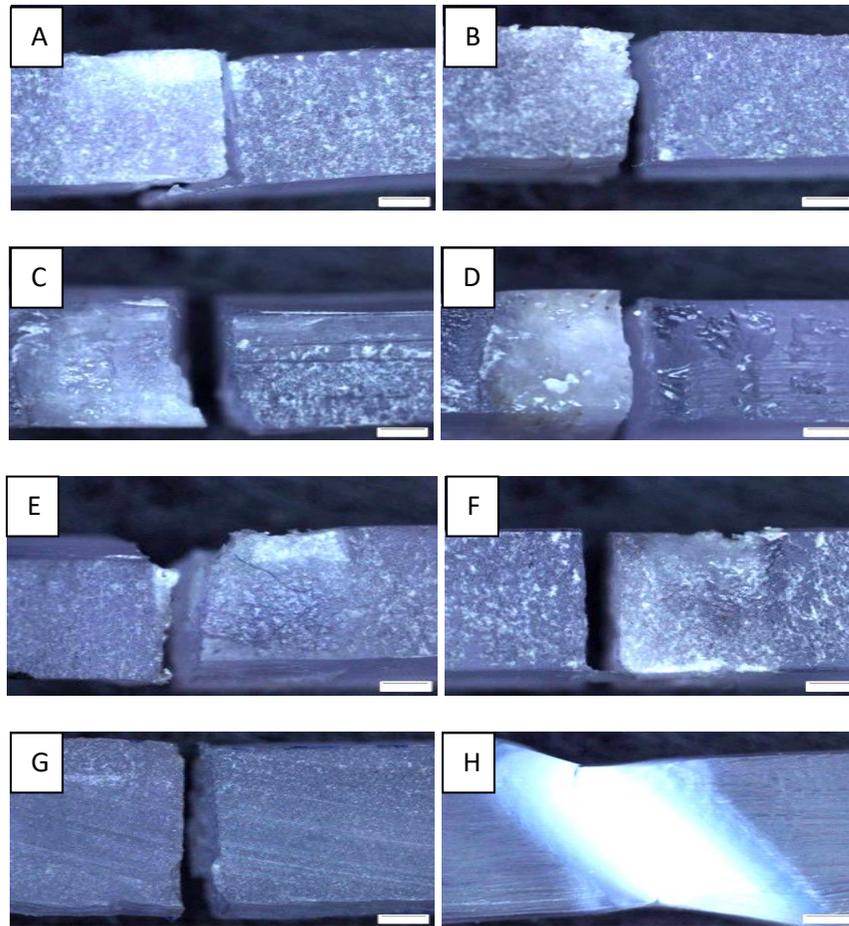
Gambar 4.16 Hasil Patahan spesimen pengujian tarik dengan variasi A. 10/3 mm/mm & 4,6 mm/mm, B. 10/3 mm/mm & 4,8 mm/mm, C. 14/3 mm/mm & 4,6 mm/mm, D. 14/3 mm/mm & 4,8 mm/mm, E. 16/3 mm/mm & 4,6 mm/mm, F. 16/3 mm/mm & 4,8 mm/mm, G. Lem G, dan, H. raw material.

Pada Gambar 4.16 dapat dilihat hasil gambar patahan yang terjadi pada variasi sambungan dengan metode FSW mengalami patah getas yang ditunjukkan oleh gambar (A, B, C, D, E dan F). Hal ini terjadi karena pada hasil sambungan pengelasan FSW mendapat perlakuan yang menyebabkan luas daerah yang mampu menahan beban tarik lebih kecil sehingga dapat terjadinya cacat yang mengakibatkan terjadinya patah getas. Pada sambungan Lem G, ditunjukkan oleh gambar (G) patahan yang terjadi yaitu patah getas, ini dikarenakan lem hanya merekatkan dua bagian polycarbonate, tidak seperti pengelasan FSW yang prosesnya mengaduk benda kerja hingga lelehan menyatu satu sama lain. Sedangkan pada raw material patahan yang terjadi yaitu patah ulet, hal ini terjadi karena pada raw material tidak mendapat perlakuan apapun, ditunjukkan oleh gambar (H).

Hasil uji tarik pada raw material patahan terletak di gage length, pada sambungan lem G patahan terletak di tengah sambungan lem, sedangkan pada sambungan FSW patahan terletak di *interface* antara *stir zone* dengan *retreating side*. Hal ini disebabkan karena pada daerah tersebut tidak terjadi pepadatan butiran, sehingga memicu struktur yang lunak. Hal tersebut sesuai dengan apa yang di tunjukan pada hasil foto makro dimana pada daerah *interface* antara *stir zone* dengan *retreating side* terindikasi adanya cacat *incomplete fussion*.
