BAB IV

HASIL PENELITIAN DAN PEMBAHASAN

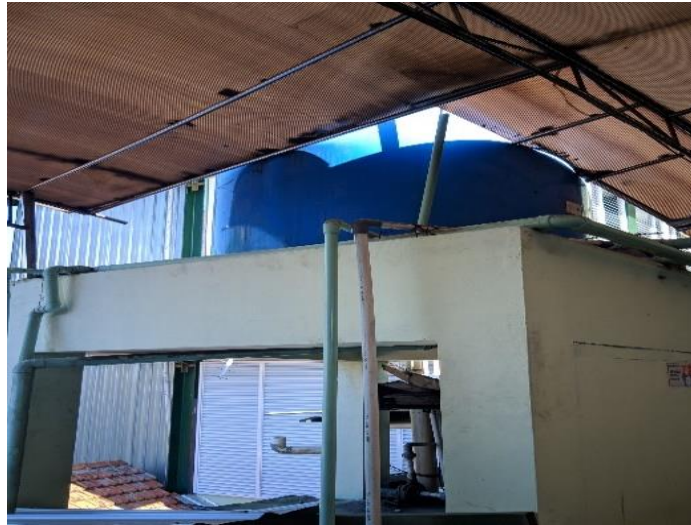
Gambar 4.1 Sumber Air

Sumber air yang digunakan di Rumah Sakit ini menggunakan air sumur dan PDAM. Terdapat satu sumur yang terletak di ruangan belakang yang berguna untuk memenuhi kebutuhan air di Rumah Sakit dengan penampungan air berupa tandon. Sumber air disini sangat baik dan aliran air sangat lancar.

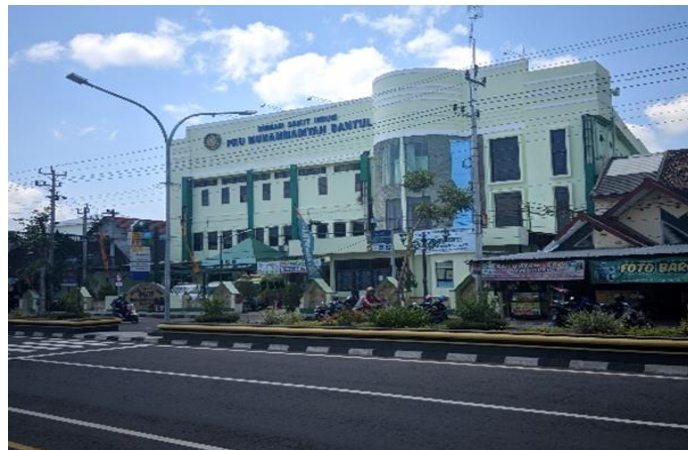
Gambar 4.2 Jalan Lingkungan

Jalan lingkungan rumah sakit langsung berupa jalan raya yang memiliki lebar lebih dari 6m dan sudah diberi perkerasan berupa aspal. Jalan lingkungan ini hanya ada di sebelah barat laut rumah sakit, jalan lingkungan ini dapat dilalui oleh kendaraan pemadam kebakaran namun jalan tersebut juga terlalu ramai lalu lintas kendaraan bermotor.

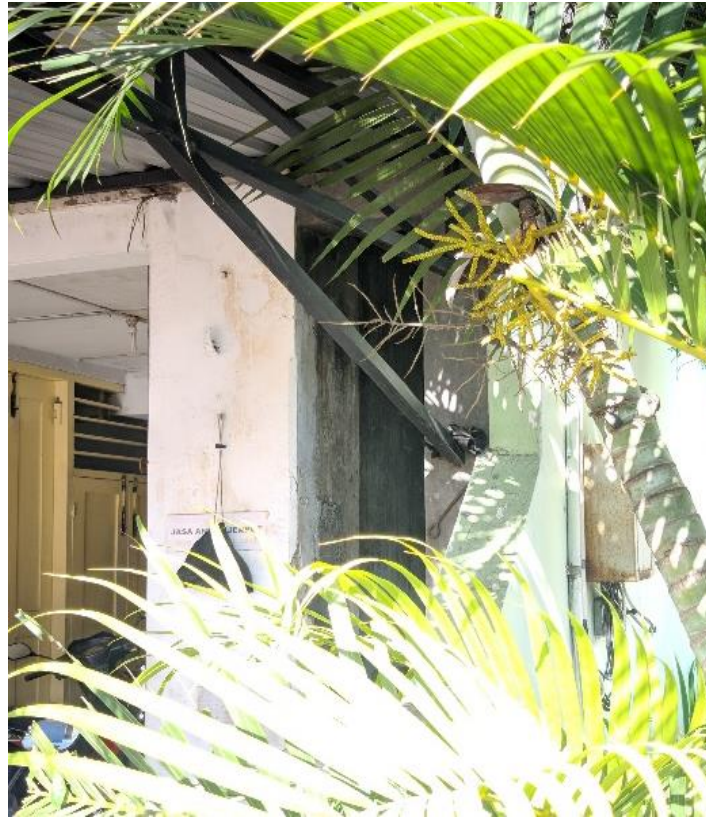
Gambar 4.3 Jarak Antar Bangunan

Jarak antar bangunan di Rumah sakit ini hanya berjarak kurang dari 1m dengan bangunan disebelahnya. Jarak tersebut sangat tidak aman karena syarat aman jarak antar bangunan yaitu minimal 3m.

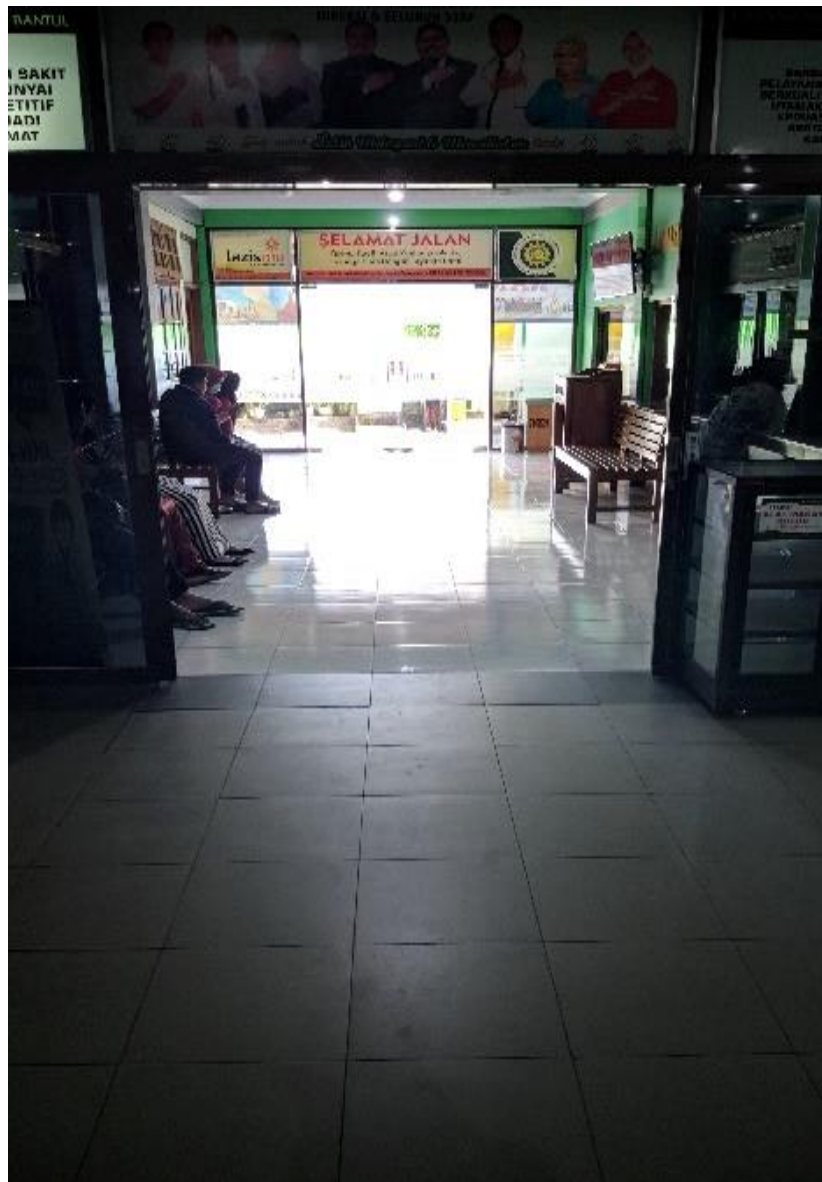
Gambar 4.5 Jalan Keluar dan Konstruksi Jalan Keluar

Jalan Keluar berfungsi sebagai jalur evakuasi saat terjadinya kebakaran di Rumah sakit. Jalan keluar di Rumah sakit ini sebagian besar sudah masuk dalam kategori penilaian baik, lebar jalan keluar tersebut adalah 3,6 m.

Spesifikasi jalan keluar di Rumah Sakit ini yaitu lantai terbuat dari keramik dan dinding terbuat dari bata. Berdasarkan persyaratan teknis system proteksi kebakaran pada bangunan Gedung dan lingkungan menyatakan perabot, dekorasi, atau benda-benda lain tidak boleh diletakan sehingga dapat mengganggu eksit, akses eksit,jalan keluar dari eksit atau mengganggu pandangan

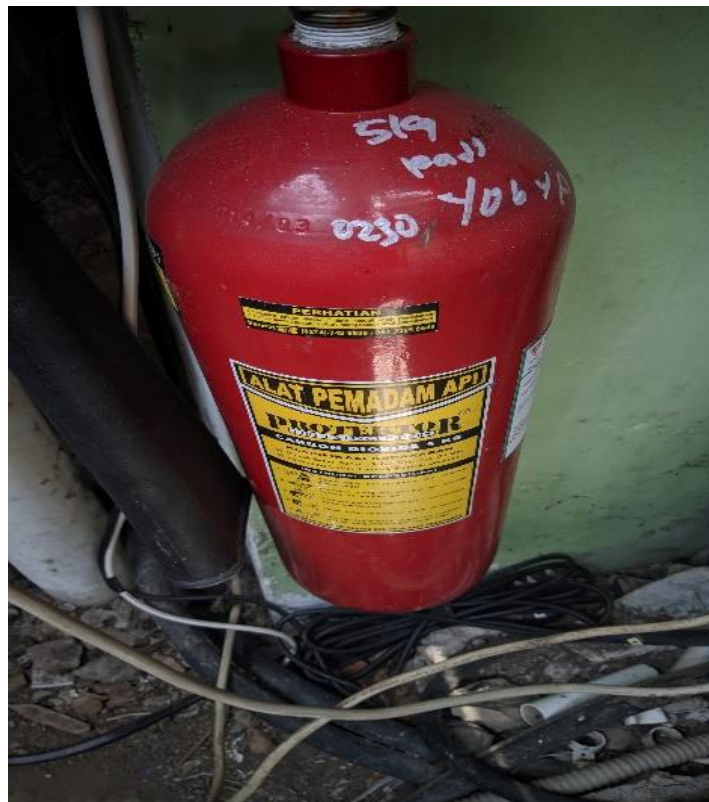
Gambar 4.8 Pemadam Api Ringan

Pemadam Api Ringan di Rumah sakit ini berupa APAR. Terdapat 2 jenis APAR yaitu *Dry Chemical Powder* dan CO_2 untuk memadamkan saat terjadinya awal kebakaran. Terdapat 48 APAR yang berfungsi Baik yang tersebar di setiap lantai dan ruangan Rumah sakit ini dan jarak penempatannya 20m.

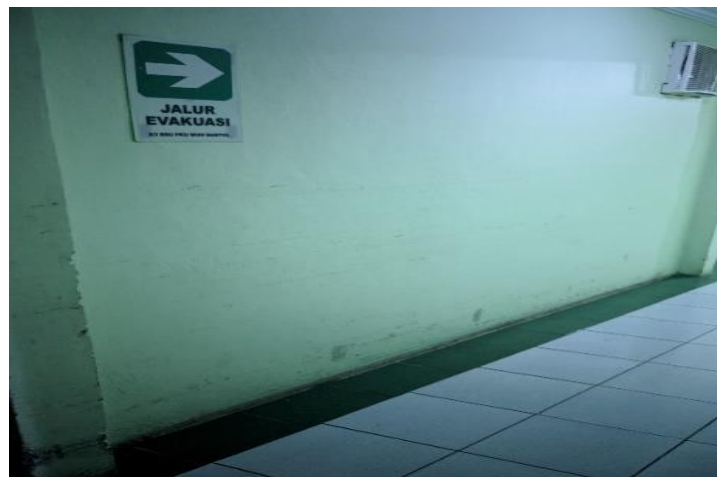
Gambar 4.9 Petunjuk arah

- k. Cahaya Darurat dan Petunjuk Arah
Cahaya darurat dapat menyala secara otomatis namun tingkat pancarannya sudah berkurang. Petunjuk Arah sudah dipasang sangat baik dan jelas pada setiap tangga dan Lorong-lorong.

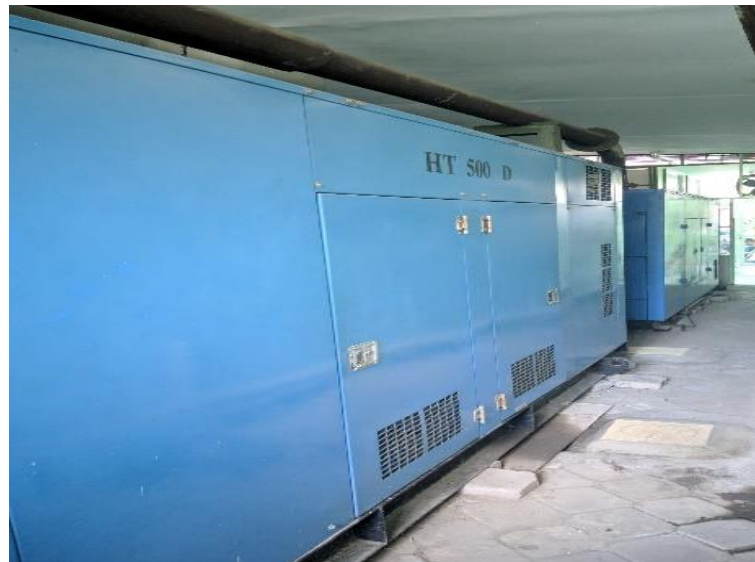
Gambar 4.10 Listrik Darurat

Listrik Darurat dirumah sakit ini berupa *Generator*. Terdapat 2 buah Generator berukuran 250 Kva dan 500 Kva. *Generator* ini sudah di sesuaikan jika sumber listrik utama mati maka otomatis *Generator* akan menyala.

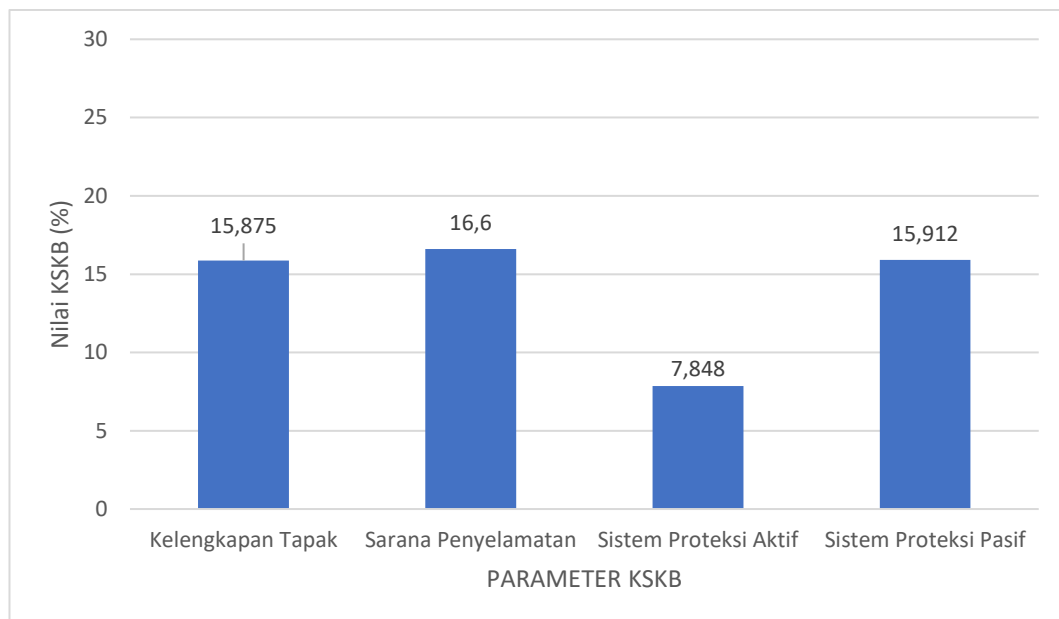
Gambar 4.14 Hasil Perhitungan Nilai KSKB

Berdasarkan Tabel 4.9 hasil perhitungan parameter KSKB didapat Nilai Keandalan Sistem Keselamatan Bangunan (NKSAB) sebesar 56,23 %. Menurut pedoman pemeriksaan keselamatan kebakaran bangunan gedung (Pd-T-11-2005-C), nilai KSKB <60% adalah Kurang “K”, kesimpulannya menunjukkan nilai

keandalan bangunan Rumah Sakit PKU Muhammadiyah Bantul dalam kondisi Kurang “K”.

Berdasarkan Gambar 4.14 diketahui bahwa nilai komponen sistem proteksi aktif memiliki nilai yang paling rendah yaitu sebesar 7,848% (Kurang), komponen kelengkapan sebesar 15,875 % (Kurang), sarana penyelamatan 16,6 % (Kurang), dan sistem proteksi pasif 15,912 % (Kurang).

Rekomendasi dengan parameter nilai KSKB Kurang “K” yang dapat dilakukan oleh pihak pengelola adalah perawatan, perbaikan berkala selain itu penyetelan/perbaikan elemen dan penambahan komponen yang belum tersedia seperti *Siames connection*, Deteksi asap, Hidran Gedung, *Sprinkler*, Sistem pemadam luapan, Pengendali asap, Pembuangan asap dan *Lift* kebakaran.

Rekomendasi ini bertujuan untuk mengembalikan kondisi Kurang “K” atau Cukup “C” menjadi Baik “B”.
