BAB IV

HASIL PENELITIAN DAN PEMBAHASAN

Penelitian ini dilaksanakan pada bangunan Gedung E6 dan E7 Universitas Muhammadiyah Yogyakarta atau yang sering disebut dengan “*Twin Building*”. Gedung ini disebut *Twin Building* karena memiliki kemiripan struktural dan desain yang sama. Gedung ini terdiri dari 7 lantai yang terdiri dari semi *basement*, lantai dasar, dan lantai 1 hingga lantai 5. Gedung ini diperuntukkan untuk mahasiswa FEB (Fakultas Ekonomi dan Bisnis) dengan total ruang kelas sebanyak 22 ruang dengan masing-masing kapasitas untuk 50 orang, dan memiliki 3 *amphiteater* yang berkapasitas total untuk 498 orang. Gedung ini memiliki sarana dan fasilitas yang cukup memadai seperti tangga darurat, *lift*, APAR, alarm kebakaran, *sprinkler*, *fire detector*, *hydrant*, dan CCTV.

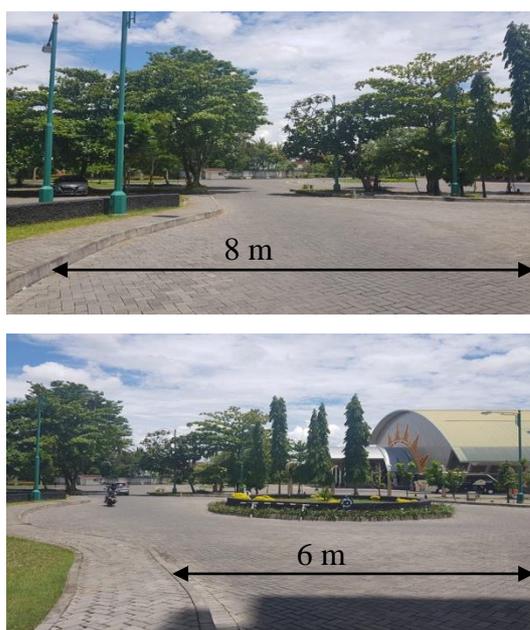
Gambar 4.2 Jalan Lingkungan

Jalan lingkungan dalam kondisi baik dengan lebar jalan 8 m. Tersedia jalan masuk dengan lebar 6 m disisi barat Gedung E6 dan E7 yang tersedia dengan perkerasan yang cukup memadai sehingga dapat dilalui kendaraan pemadam kebakaran untuk memungkinkan melakukan kegiatan pemadaman jika bencana kebakaran terjadi.

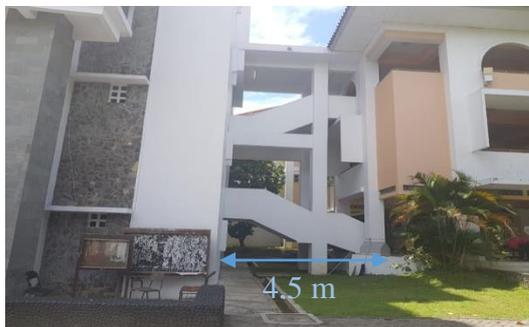
Gambar 4.3 Jarak Antar Bangunan

Jarak antar bangunan dikategorikan cukup. Jarak antar bangunan penting dilakukan evaluasi guna melakukan proteksi terhadap penyebaran dan perluasan kebakaran. Jarak antar bangunan Gedung E6 dan E7 dengan bangunan disampingnya adalah 4,5 m dengan syarat jarak aman yang diperbolehkan adalah

lebih dari 6 m, maka jarak bangunan Gedung E6 dan E7 tidak sesuai dengan persyaratan jarak antar gedung berdasarkan tinggi Gedung E6 dan E7 yakni 27 m .

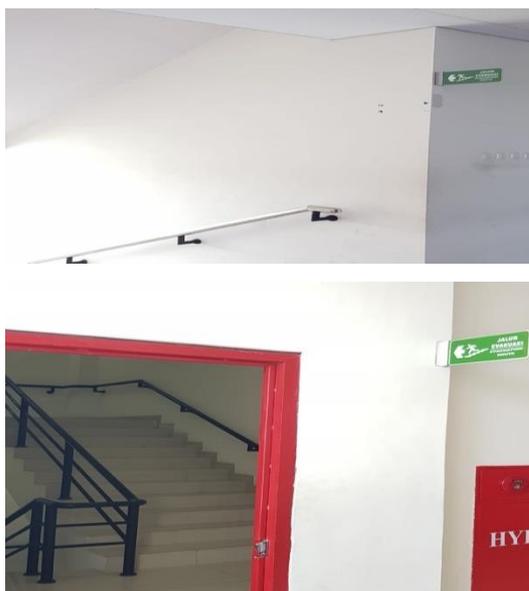
Gambar 4.5 Jalan Keluar

Jalan keluar yang tersedia termasuk kategori baik. Jalan keluar ini digunakan untuk jalur evakuasi atau penyelamatan jika terjadi kebakaran di gedung tersebut. Situasi dan kondisi jalan keluar pada Gedung E6 dan E7 dalam kondisi baik. Memiliki jumlah yang sesuai yaitu 2 jalur evakuasi dengan jarak tempuh 2 m dari pintu keluar, dan tidak terhalang.

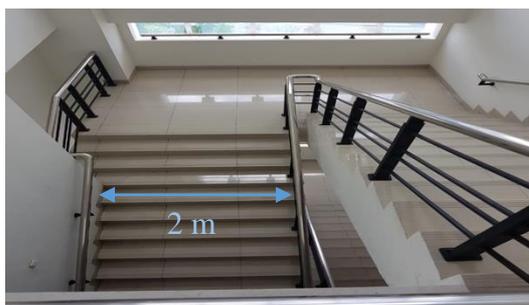
Gambar 4.6 Tangga Darurat

Konstruksi jalan keluar dikategorikan baik dan bebas halangan. Konstruksi jalan keluar dan tangga darurat menggunakan konstruksi beton yang tahan terhadap api sehingga mampu mencegah terjadinya kegagalan konstruksi pada saat terjadi kebakaran dengan lebar 2 m dan bebas halangan.

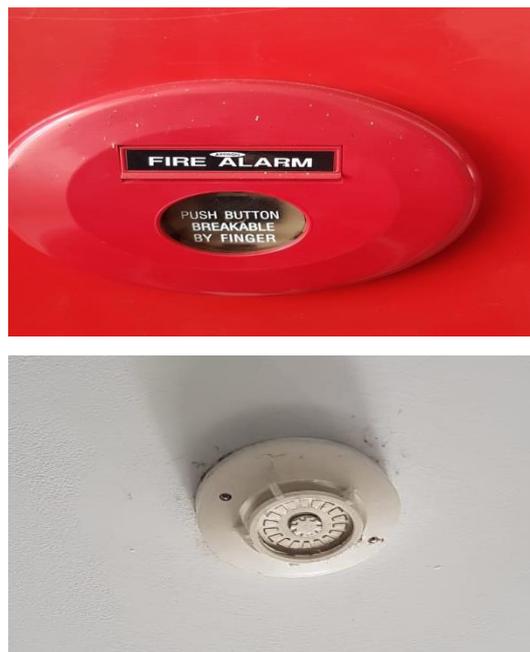
Gambar 4.7 Alarm dan Pendeteksi Panas

Alarm dan *detector* yang terdapat di setiap lantai Gedung E6 dan E7 seperti Gambar 4.7 merupakan pendeteksi asap dan alarm dalam kondisi yang terawat dan dapat berfungsi dengan baik. Perletakan yang direncanakan pada setiap lantai di gedung tersebut sudah sesuai.

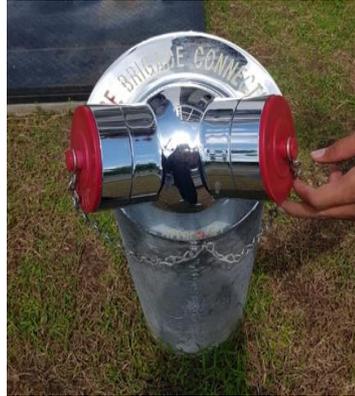
Gambar 4.8 *Siames Connection*

Siames connection dapat dikategorikan baik. *Siames connection* yang digunakan pada Gedung E6 dan E7 merupakan jenis dan tersedia 1 unit yang diletakkan diantara Gedung E6 dan E7. *Siames connection* tersebut memiliki fungsi sebagai jalur untuk menyuplai air pada instalasi *fire hydrant* atau dari mobil pemadam kebakaran saat *ground tank* kehabisan cadangan air. *Siames connection* pada Gedung E6 dan E7 mudah dijangkau oleh mobil pemadam kebakaran.

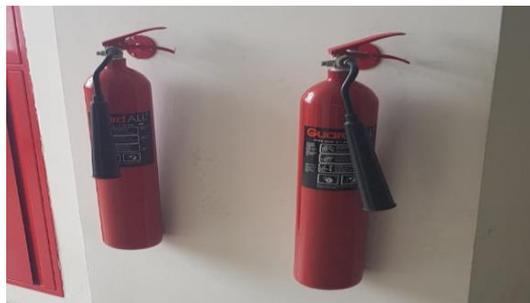
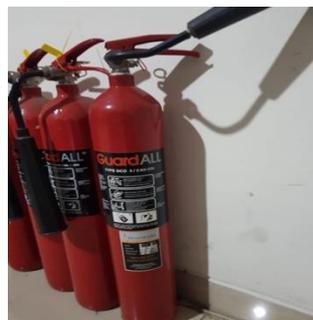
Gambar 4.9 APAR

Alat Pemadam Api Ringan (APAR) dikategorikan baik. APAR merupakan alat yang ringan serta mudah dilayani oleh satu orang untuk memadamkan api pada mula kebakaran terjadi. APAR yang digunakan pada Gedung E6 dan E7 adalah APAR jenis *Carbon Dioxide* (CO_2) sebanyak 2 buah dengan jarak kurang dari 25 m. APAR diletakkan di setiap lantai. Kondisi APAR tidak terkunci dan dalam kondisi baik dan bisa berfungsi, serta tidak terhalangi sesuai dengan persyaratan yang diisyaratkan.

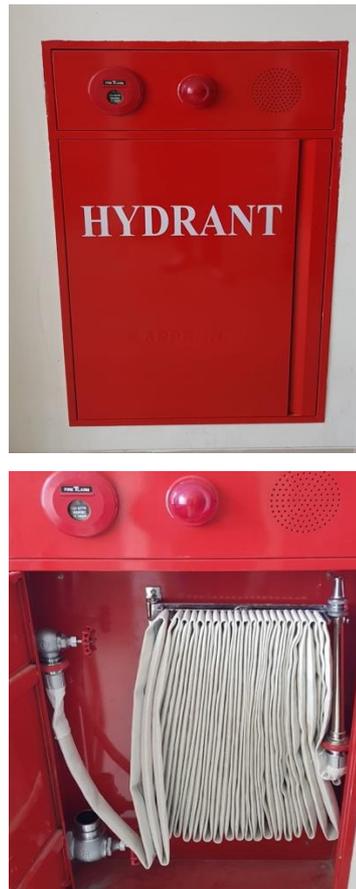
Gambar 4.10 Hidran Gedung

Hidran dikategorikan baik. Hidran yang digunakan pada Gedung E6 dan E7 memiliki diameter selang 1,5 inci dan dengan jenis kanvas dengan panjang 30 m. Hidran yang digunakan dilengkapi dengan *noozle* dan memiliki *bursting pressure* sebesar 39 kg/cm². Tersedia 1 unit pada setiap lantai. Hidran yang digunakan bermerk APPRON dan dalam kondisi yang terawat dengan baik dan dapat digunakan.

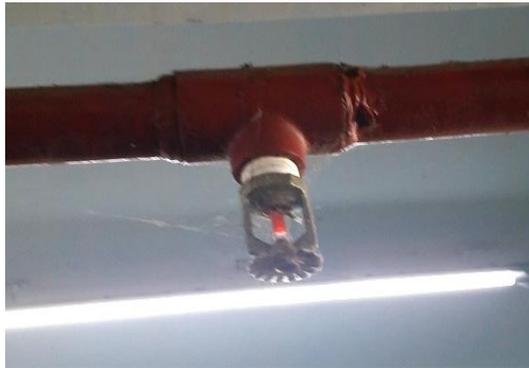
Gambar 4.11 *Sprinkler*

Sprinkler dikategorikan baik. Jika terjadi bencana kebakaran, *sprinkler* merupakan salah satu alat pemadam yang akan secara otomatis menyala memancarkan air ketika kepala *sprinkler* mencapai kepekaan suhu tertentu. Cara mengklasifikasikan kepekaan kepala *sprinkler* adalah dengan cara melihat warna segel pada kepala *sprinkler* atau dengan cara melihat warna cairan yang terdapat pada tabung gelas yang terdapat di badan *sprinkler*. Klasifikasi yang digunakan untuk menentukan kepekaan suhu kepala *sprinkler* di Gedung E6 dan E7 adalah

dengan melihat warna cairan pada tabung gelas yang ada pada *sprinkler*. *Sprinkler* yang digunakan pada Gedung E6 dan E7 merupakan *sprinkler* yang sesuai dengan klasifikasi peka terhadap panas dan memiliki suhu pecah tabung gelas pada suhu 68°C yang ditunjukkan dari warna cairan yang terdapat pada tabung gelas *sprinkler*. *Sprinkler* terpasang pada seluruh ruangan pada Gedung E6 dan E7 dengan jarak antar kepala *sprinkler* 3 m.

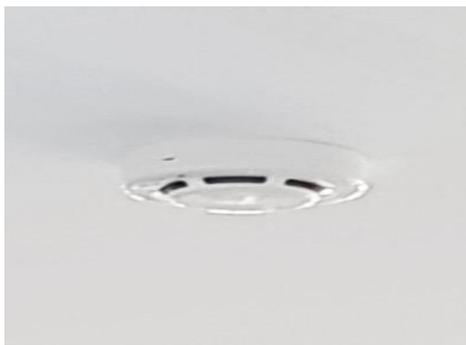
Gambar 4.12 Deteksi Asap

Deteksi asap yang terdapat pada Gedung E6 dan E7 terpasang dengan baik sesuai persyaratan yang ada dan diletakkan disetiap ruangan yang ada. Deteksi asap dalam kondisi layak dan terawat serta dalam kondisi yang bersih.

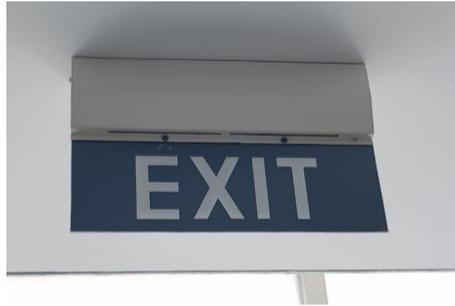
Gambar 4.13 Cahaya Darurat

Cahaya darurat dikategorikan baik. Cahaya darurat yang dimaksudkan adalah petunjuk arah jalur evakuasi yang terpasang namun dapat terlihat ketika tidak ada sumber pencahayaan. Pada Gedung E6 dan E7 tidak terdapat petunjuk arah jalur evakuasi.

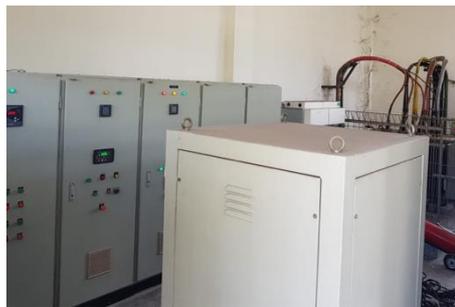
Gambar 4.14 Listrik Darurat

Listrik darurat ini dikategorikan baik dan dapat digunakan ketika listrik padam saat terjadinya kebakaran. Pada Gedung E6 dan E7 terdapat listrik darurat berupa *generator set* atau biasa disebut genset.

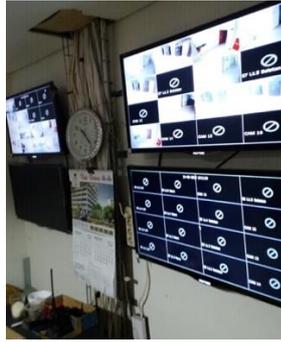
Gambar 4.15 Ruang Pengendali CCTV

Ruang pengendali operasi dikategorikan cukup. Terdapat satu ruang pemantau pengendali CCTV (*Closed Circuit Television*) di setiap Gedung E6 dan E7. Ruang pengendali ini hanya diperuntukkan untuk memantau dari CCTV saja dan ditemukan ada beberapa CCTV yang tidak menyala. Ruang pengendali yang terdapat pada masing-masing Gedung E6 dan E7 beroperasi selama 24 jam.
