BAB II

TINJAUAN PUSTAKA DAN LANDASAN TEORI

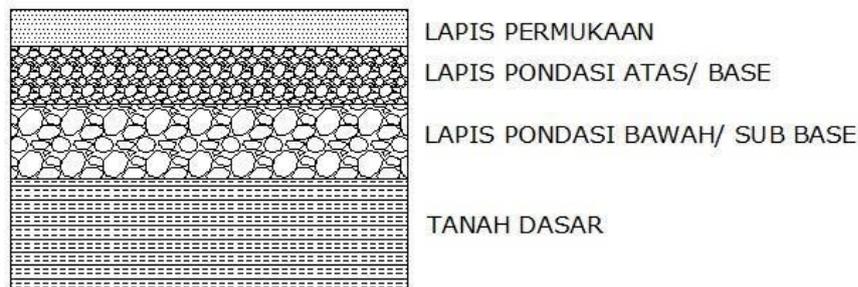
Gambar 2.1 Susunan Lapisan Konstruksi perkerasan Lentur

Bahan utama perkerasan lentur (*Flexible Pavement*) adalah aspal yang berfungsi sebagai bahan pengikatnya. Lapisan – lapisan pada perkerasan lentur berfungsi sebagai pemikul dan menyebarkan beban diatas perkerasan ke tanah dasar.

- 1) Lapisan permukaan (*surface course*).
- 2) Lapisan pondasi atas (*base course*).
- 3) Lapisan pondasi bawa (*subbase course*).
- 4) Lapisan tanah bawah (*subgrade*).

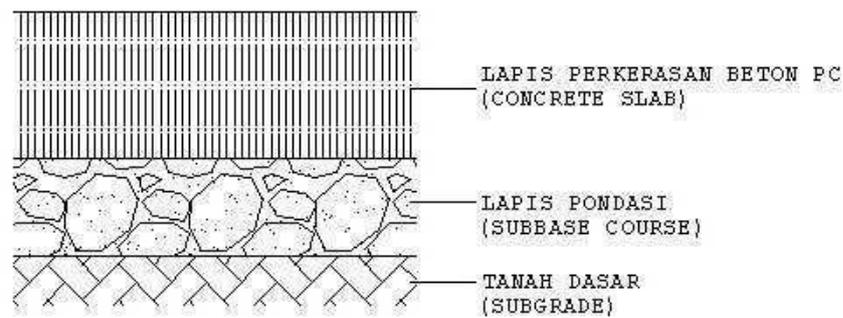
Gambar 2.2 Susunan Lapisan Konstruksi Perkerasan Kaku

Perkerasan kaku terdiri dari dua lapisan yaitu pelat beton dan pondasi bawah. Perkerasan ini berfungsi sebagai penerima beban lalu lintas yang sebagian besar bebannya dipikul oleh pelat beton. Bahan dasar perkerasan ini ialah semen (*Portland cement*) yang digunakan sebagai bahan untuk mengikat pelat beton yang diletakkan diatas tanah dasar. Selanjutnya bagian perkerasan kaku dapat dilihat pada Gambar 2.2.

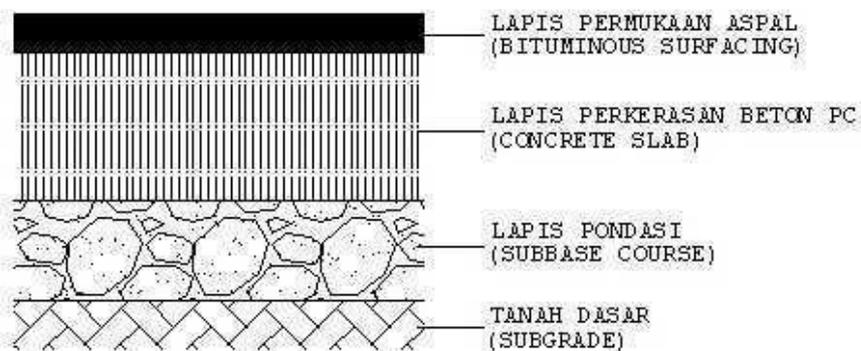
Gambar 2.3 Susunan Lapisan Konstruksi Perkerasan Komposit

Perkerasan komposit (*Composite Pavement*) ialah lapis perkerasan berupa kombinasi dari perkerasan lentur dengan perkerasan kaku. Kombinasi pada perkerasan ini ialah perkerasan lentur terletak di atas perkerasan kaku atau sebaliknya perkerasan kaku terletak diatas perkerasan lentur, pada kedua kombinasi perkerasan ini berfungsi sebagai pemikul beban lalu lintas. Pada perkerasan ini memiliki syarat pada ketebalan perkerasan aspal agar memiliki kekakuan yang cukup agar dapat mencegah retak refleksi dari perkerasan beton dibawahnya. Perbedaan antara perkerasan kaku dan lentur dilihat pada Tabel 2.2 berikut ini.

Tingkat kenyamanan pada konstruksi ini dirasakan lebih baik untuk para pengendara jika membandingkan perkerasan komposit dengan perkerasan lainnya. Gambar susunan perkerasan komposit dapat dilihat Gambar 2.3 dibawah ini.

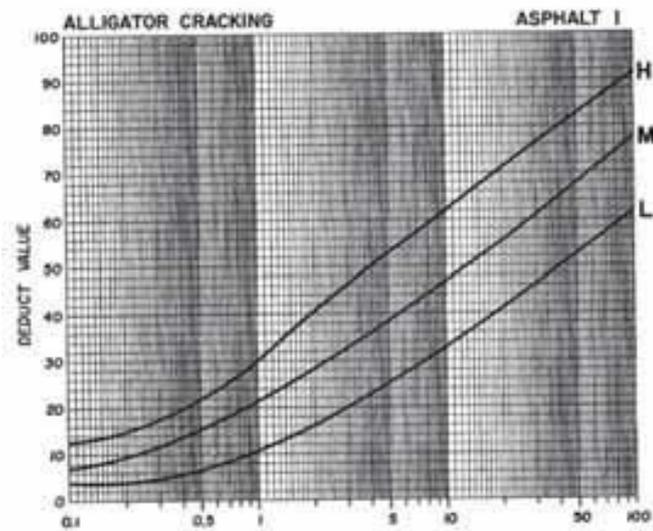
Gambar 2.4 *Deduct value* Retak Kulit Buaya

- 1) L untuk retak memanjang dengan bentuk garis tipis yang tidak saling berhubungan.
- 2) M untuk pengembangan lebih lanjut dari retak dengan kualitas ringan.
- 3) H untuk retakan – retakan akan saling berhubungan membentuk pecahan – pecahan.

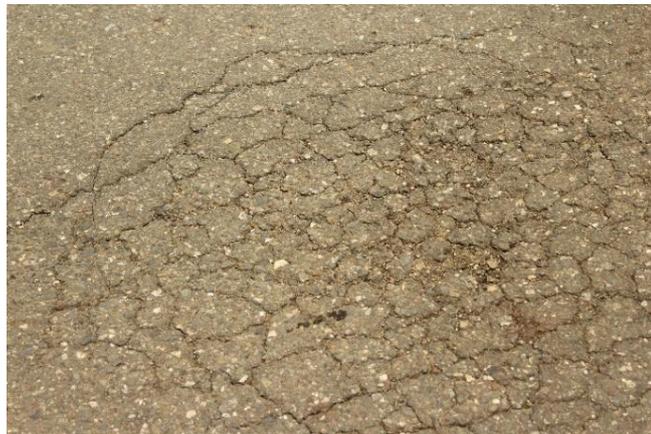
Gambar 2.5 Retak Kulit Buaya (*Aligator Cracking*)

Retak dengan bentuk persegi (*polygon*) kecil dengan jumlah yang banyak hingga menyerupai bentuk kulit buaya dengan lebar kurang lebih 3mm. Beban lalu – lintas yang terjadi secara berulang – ulang mengakibatkan retak pada permukaan lapis perkerasan jalan

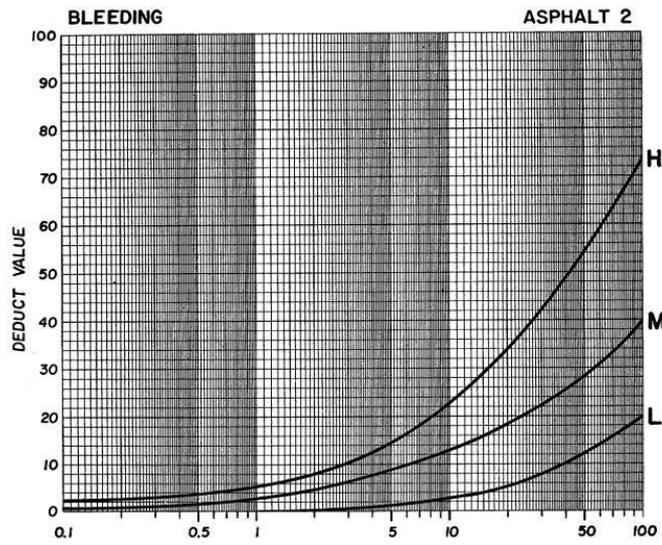
Gambar 2.6 Deduct Value Kegemukan (*Bleeding*)

- 1) Luntuk aspal meleleh dengan tingkat lelehan rendah dengan indikasi tidak lengket pada sepatu.
- 2) M untuk lelehan semakin meluas dengan indikasi aspal menempel disepatu.
- 3) H untuk lelehan semakin meluas dan mengkhawatirkan.

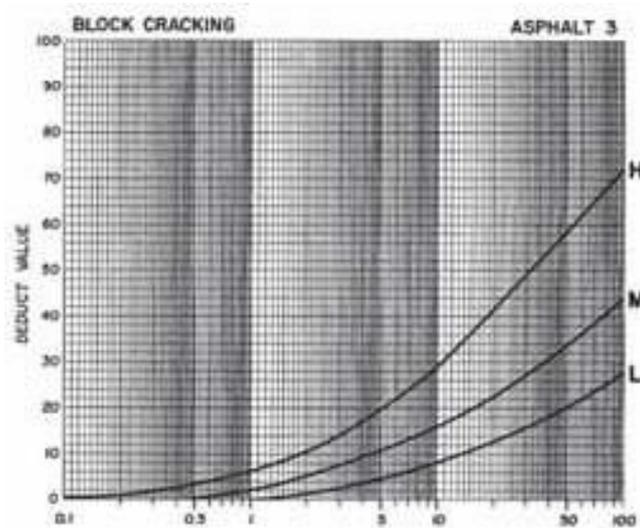
Gambar 2.8 *Deduct value* Retak Kotak-Kotak

- 1) L untuk retak rambut yang membentuk kotak-kotak besar.
- 2) M untuk pengembangan lebih lanjut dari retak rambut.
- 3) H untuk retak sudah membentuk bagian-bagian kotak dengan celah besar.

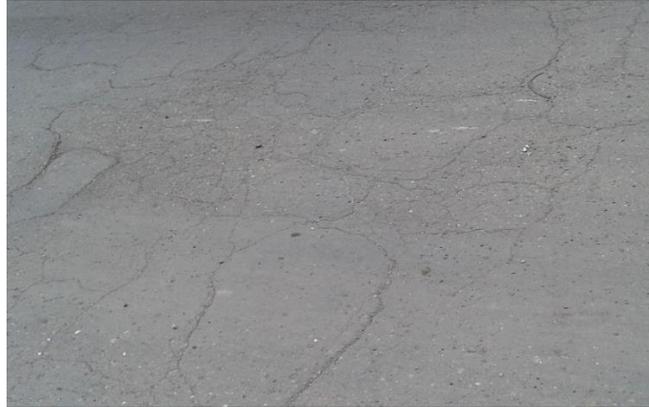
Gambar 2.9 Retak Kotak-kotak (*Block Cracking*)

Kerusakan ini seperti kerusakan retak kulit buaya, yang membedakan kerusakan ini dengan kerusakan kulit buaya ialah pada ukuran blok lebih dari 200mm x 200mm. Retak ini umumnya terjadi pada lapisan tambahan (*overlay*) yang menggambarkan pola retakan perkerasan di bawahnya.

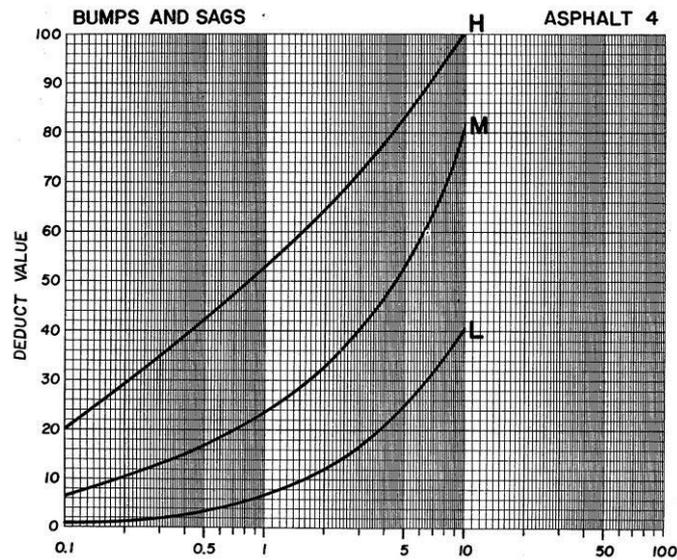
Gambar 2.10 *Deduct Value* Cekungan

- 1) L untuk cekungan dengan lembah yang kecil.
- 2) M untuk cekungan dengan lembah yang kecil disertai dengan retak.
- 3) H untuk cekungan dengan lembah yang agak dalam disertai dengan retak dan celah agak lebar.

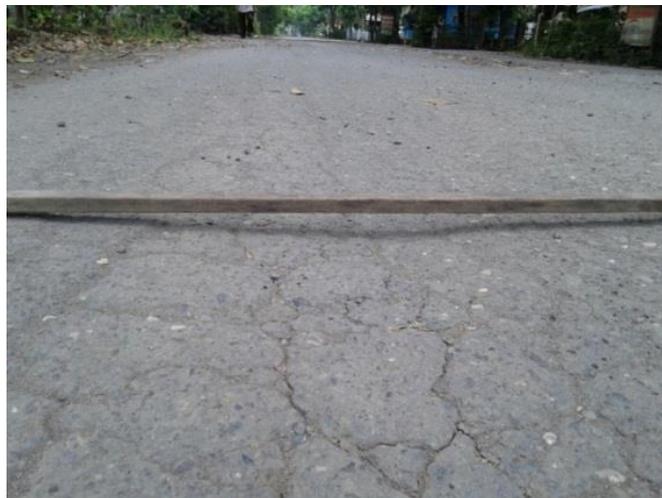
Gambar 2.11 Cekungan (*Bumb and Sags*)

Perkerasan yang tidak stabil mengakibatkan terjadinya perpindahan lapis perkerasan berupa adanya bendul kecil yang menonjol keatas. Bendul juga dapat disebabkan oleh beberapa faktor, yaitu:

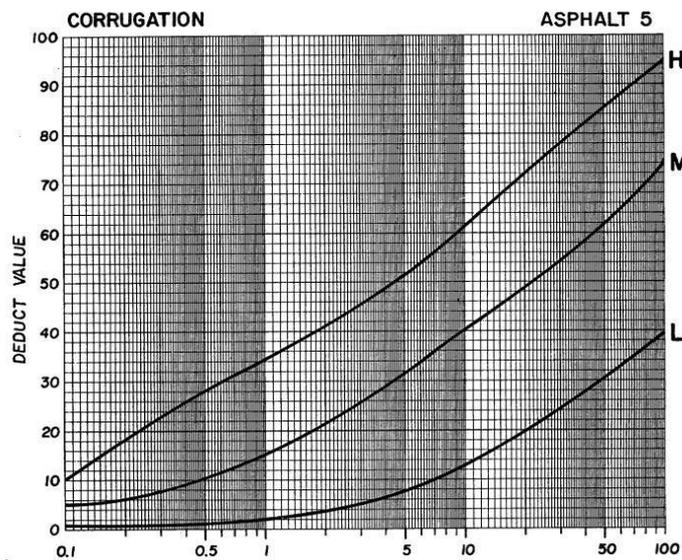
Gambar 2.12 Deduct Value Keriting

- 1) L untuk lebah dan bukit gelombang yang kecil.
- 2) M untuk gelombang dengan lembah gelombang yang agak dalam.
- 3) H untuk cekungan dengan lembah yang agak dalam disertai dengan retakan dan celah yang agak lebar.

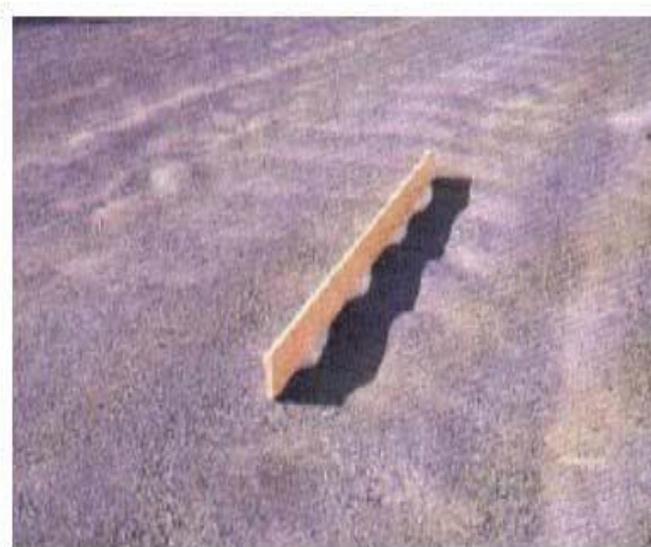
Gambar 2.13 Keriting (*Corrugation*)

- 1) Stabilitas lapis permukaan yang rendah
- 2) Penggunaan material atau agregat yang tidak tepat, seperti digunakannya agregat yang berbentuk bulat licin.

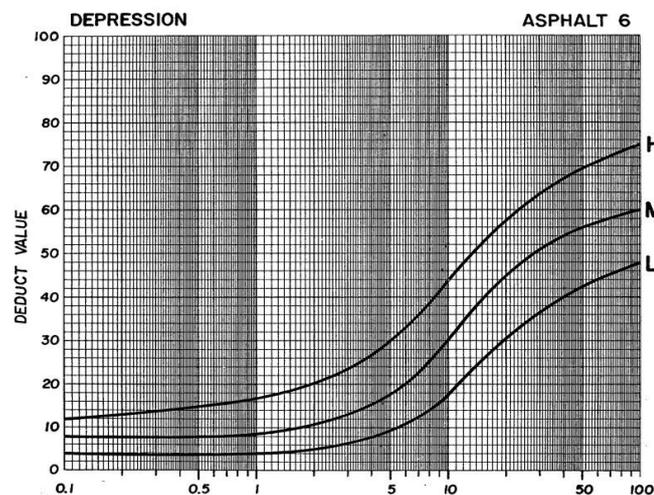
Gambar 2.14 *Deduct Value* Amblas

- 1) L untuk kedalaman 0,5 - 1 inch (13 - 25 mm).
- 2) M untuk kedalaman 1 - 2 inch (25 - 50 mm).
- 3) H untuk kedalaman >2 inch (>50 mm).

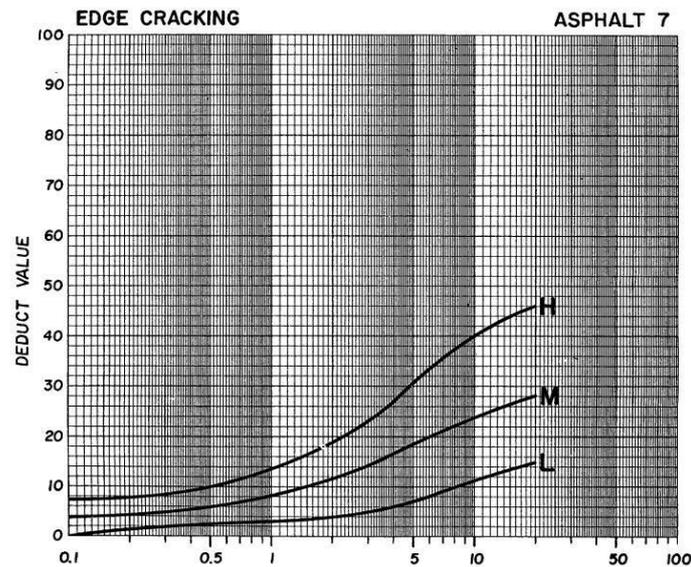
Gambar 2.16 Deduct Value Retak Samping Jalan

- 1) L untuk retak yang tidak disertai perenggangan perkerasan.
- 2) M untuk retak yang beberapa mempunyai celah yang agak lebar.
- 3) H untuk retak dengan lepas perkerasan samping

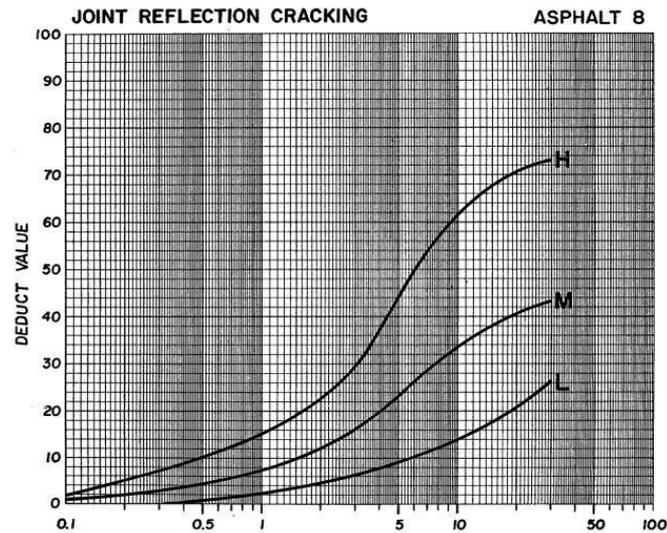
Gambar 2.18 Deduct Value Retak Sambung

- 1) L untuk retak dengan lebar 10 mm.
- 2) M untuk retak dengan lebar 10 mm – 76 mm.
- 3) H untuk retak dengan lebar > 76 mm.

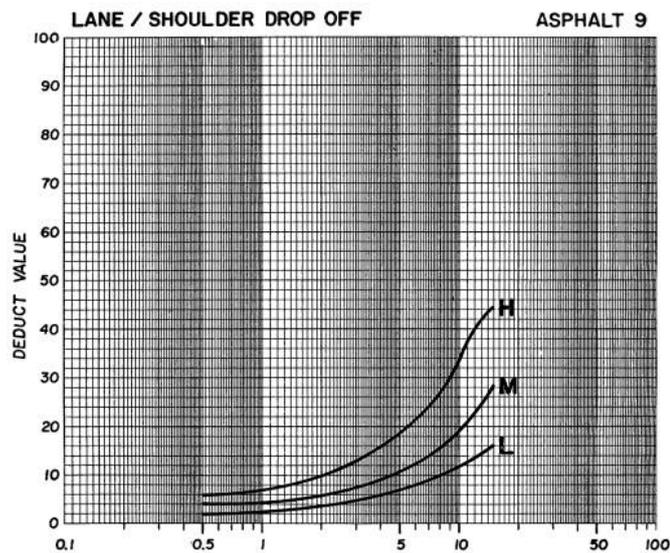
Gambar 2.20 *Deduct Value* Pinggiran Jalan Turun Vertikal

- 1) L untuk pinggir jalan turun sampai 1 - 2 inch (25 mm – 50 mm).
- 2) M untuk pinggir jalan turun sampai 2 – 4 inch (50mm – 102mm).
- 3) H untuk pinggir jalan turun sampai > 4 inch (> 102 mm).

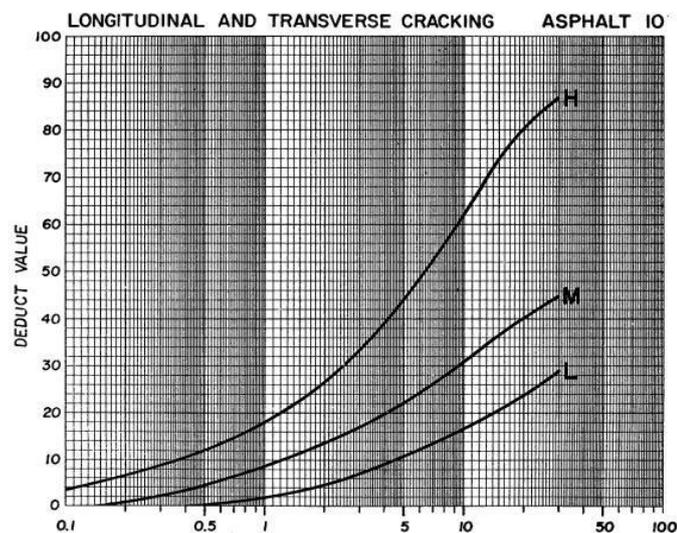
Gambar 2.22 *Deduct Value* Retak Memanjang/Melintang

- 1) L untuk lebar retak $< 3/8$ inch (10 mm).
- 2) M untuk lebar retak $3/8 - 3$ inch (10 mm – 76 mm).
- 3) H untuk lebar retak > 3 inch (76 mm)

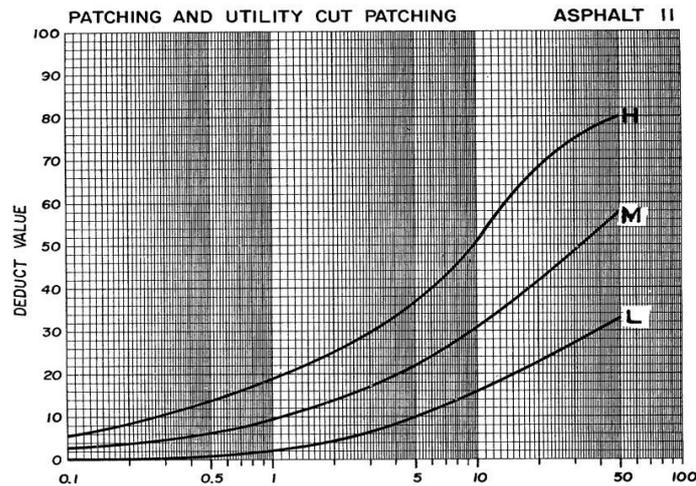
Gambar 2.24 Deduct Value Tambalan

- 1) L untuk luas 10 sqr ft (0,9 m²).
- 2) M untuk luas 15 sqr ft (1,35 m²).
- 3) H untuk luas 25 sqr ft (2,32 m²).

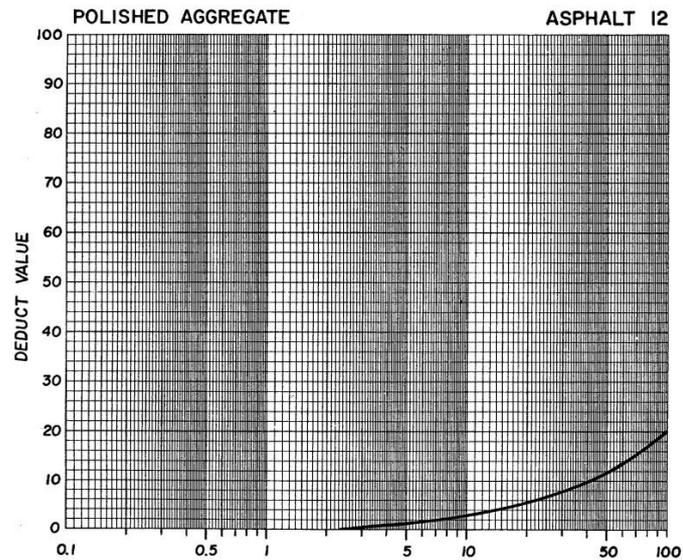
Gambar 2.26 *Deduct Value* Pengausan Agregat

- 1) L untuk menunjukkan agregat masih memiliki kekuatan.
- 2) M untuk menunjukkan agregat masih memiliki sedikit kekuatan.
- 3) H untuk menunjukkan pengausan agregat tanpa kekuatan.

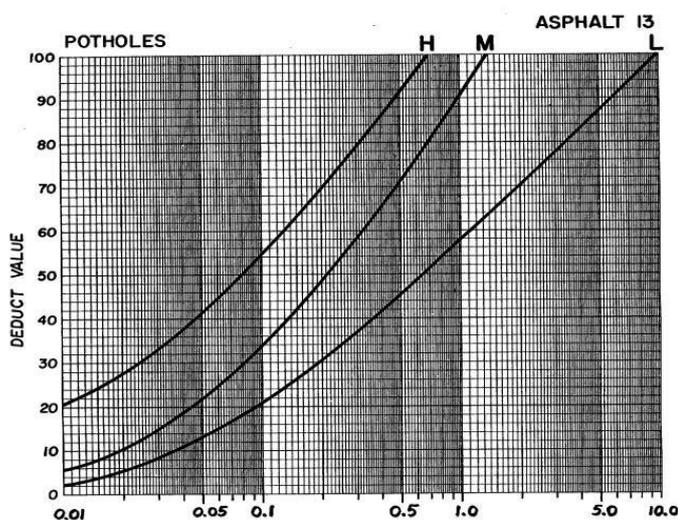
Gambar 2.28 Deduct Value Lubang

Kedalaman maksimum	Diameter Rata-Rata Lubang		
	4 – 8 inch (102 – 203 mm)	8 – 18 inch (203 – 457 mm)	18 – 30 inch (457 – 762 mm)
0,5 – 1 inch (12,7 – 25,4 mm)	L	L	M
1 – 2 inch (25,4 – 50,8 mm)	L	M	H
> 2 inch (>50,8 mm)	M	M	H

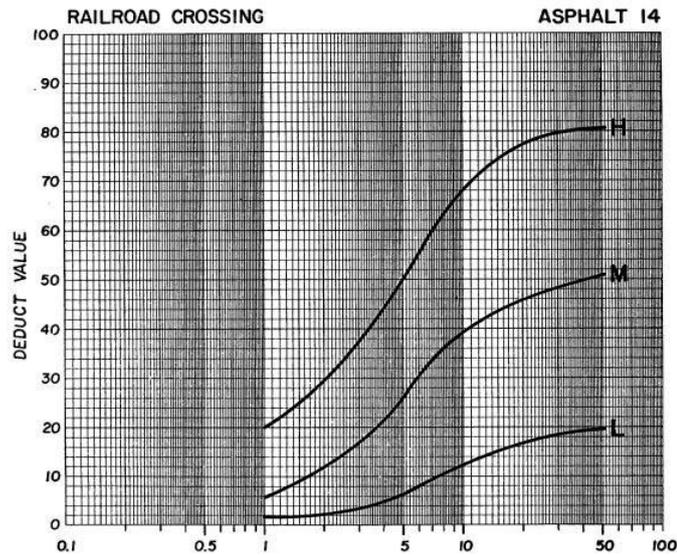
Gambar 2.30 *Deduct Value* Rusak Perpotongan Rel

- 1) L untuk kedalaman 0,25 inch – 0,5 inch (6 mm – 13 mm).
- 2) M untuk kedalaman 0,5 inch – 1 inch (13 mm – 25 mm).
- 3) H untuk kedalaman >1 inch (>25 mm).

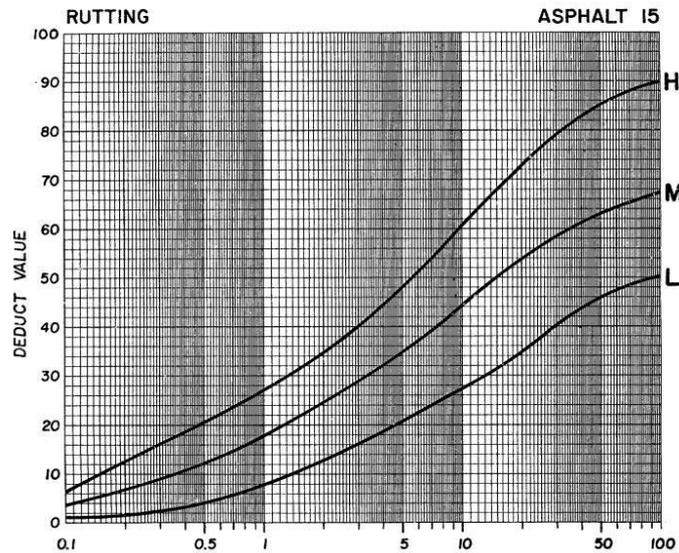
Gambar 2.32 Deduct Value Alur

- 1) L untuk kedalaman alur rata-rata $\frac{1}{4}$ - $\frac{1}{2}$ in. (6 – 13 mm).
- 2) M untuk kedalaman alur rata-rata $\frac{1}{2}$ - 1 in. (13 – 25,5 mm).
- 3) H untuk kedalaman alur rata-rata 1 in. (25,4 mm).

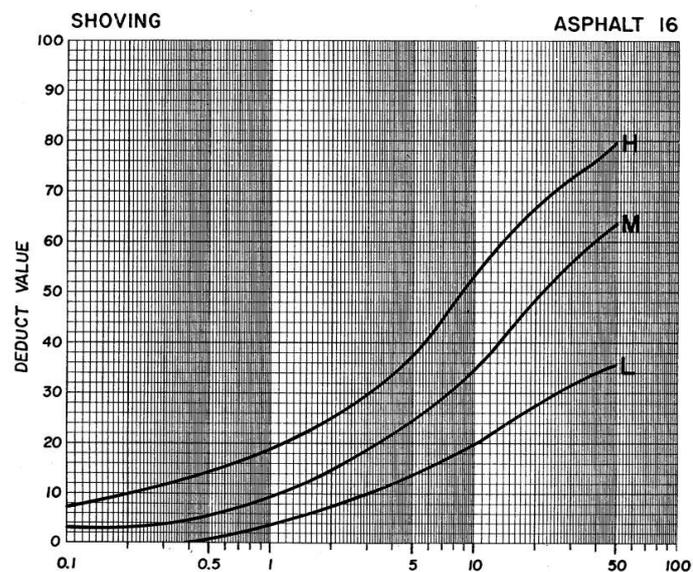
Gambar 2.34 *Deduct Value* Sungkur

- 1) L untuk sungkur untuk satu tempat.
- 2) M untuk sungkur untuk beberapa tempat.
- 3) H untuk sungkur sudah hampir seluruh permukaan pada area tertentu.

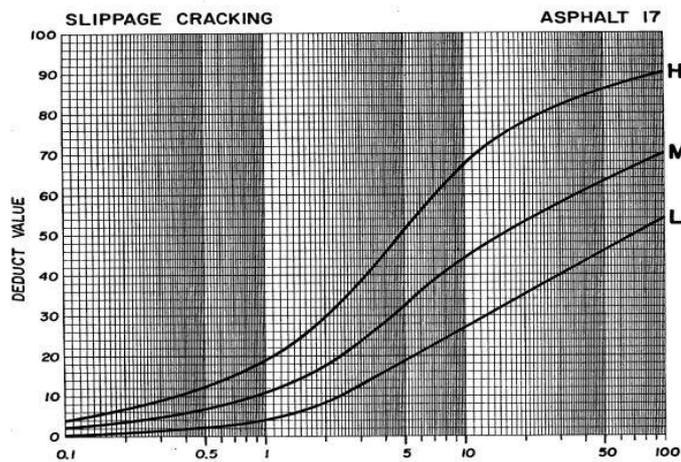
Gambar 2.36 Deduct Value Patah Slip

- 1) L untuk lebar retak $< 3/8$ inch (10 mm).
- 2) M untuk lebar retak $3/8 - 1,5$ inch (10 mm – 38 mm).
- 3) H untuk lebar retak $> 1,5$ inch (> 38 mm).

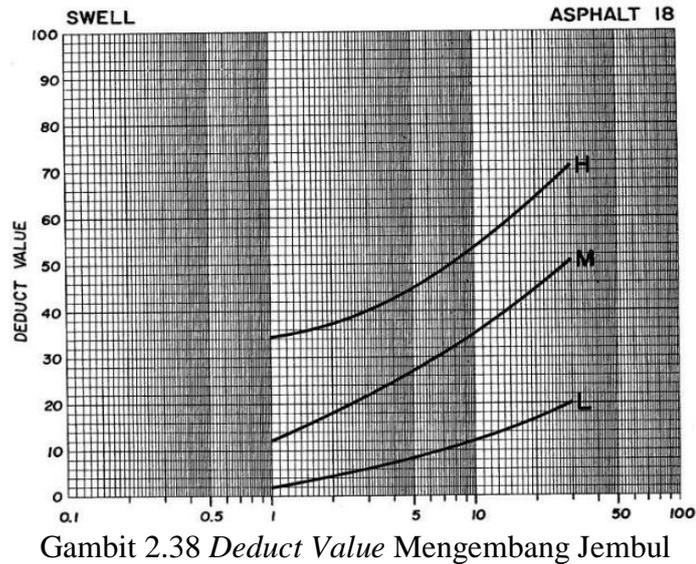
- 1) L untuk perkerasan mengembang yang tidak selalu dapat terlihat oleh mata.
- 2) M untuk perkerasan mengembang dengan adanya gelombang yang kecil.
- 3) H untuk perkerasan mengembang dengan adanya gelombang.

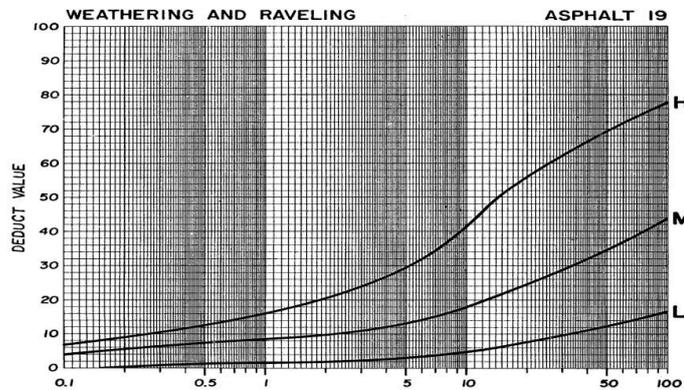
Gambar 2.40 *Deduct Value* Pelepasan Butir

- 1) L untuk pelepasan butiran yang ditandai lapisan kehilangan agregat.
- 2) M untuk pelepasan agregat dengan butiran-butiran yang lepas.
- 3) H untuk pelepasan butiran dengan ditandai dengan agregat lepas dengan membentuk lubang-lubang kecil.

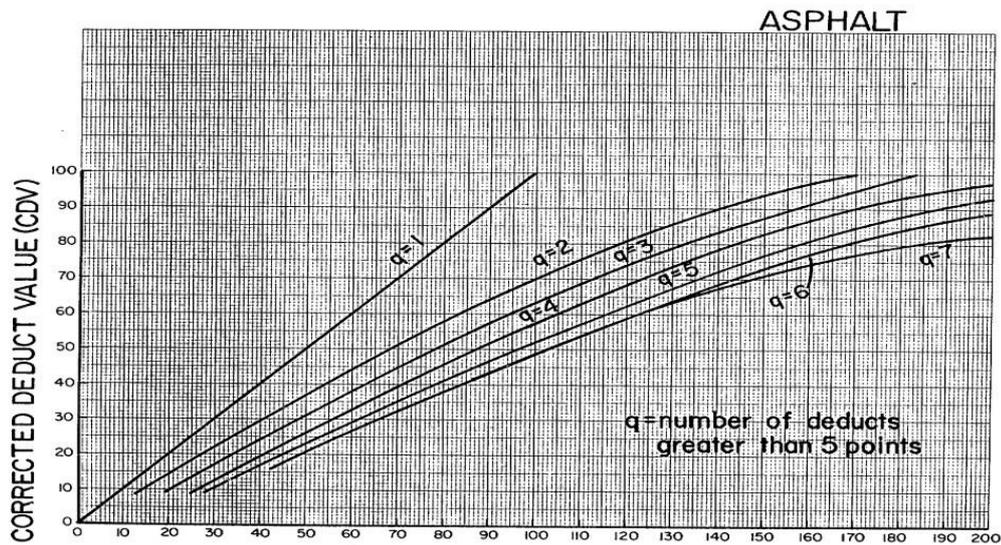
Gambar 2.42 Grafik *Corrected Deduct Value (CDV)*

Nilai CDV dapat dicari setelah nilai q diketahui dengan cara menjumlah nilai *deduct*, selanjutnya mengplotkan jumlah *deduct value* tadi pada grafik CDV sesuai dengan nilai q yang di peroleh. Nilai pengurang terkoreksi atau CDV diperoleh dari kurva hubungan antara nilai pengurang total (TDV) dan nilai pengurang (DV) dengan memilih kurva yang sesuai. Jika nilai CDV yang diperoleh lebih kecil dari nilai pengurang tertinggi (*Highest Deduct Value, HDV*), maka CDV yang digunakan adalah nilai pengurang individual yang tertinggi. Nilai CDV dapat ditentukan dari grafik hubungan seperti yang disajikan pada Gambar 2.42.
