BAB IV

HASIL DAN PEMBAHASAN

Dalam hasil dan pembahasan ini penulis membahas hasil dan analisis *troubleshooting* pada sistem pendingin radiator dan *cyinder head* sepeda motor Honda CS-1. Adapun analisis dan hasil penelitian akan dilakukan secara rinci sesuai dengan metode penelitian yang sudah diuraikan pada bab sebelumnya.

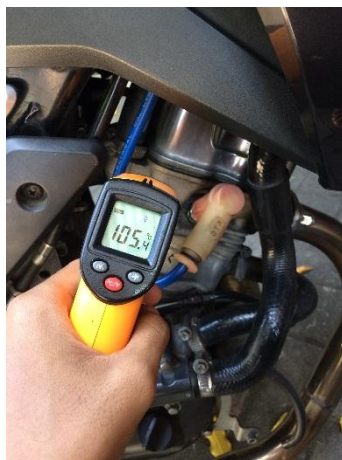
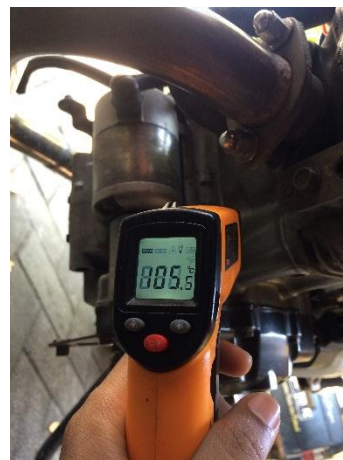
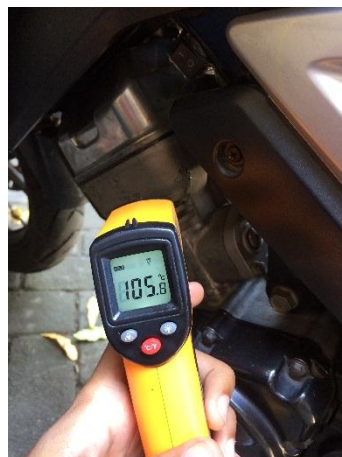
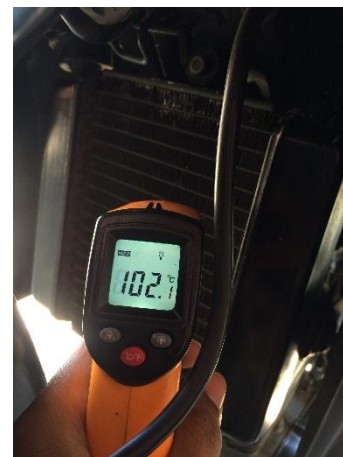
Gambar 4.5 Pemeriksaan kipas radiator

- a. Standar pengukuran : 80-100 °C
- b. Hasil pengukuran :
 - (A) 105.4 °C
 - (B) 105.8 °C
 - (C) 105.5 °C
 - (D) 102.1 °C
- c. Kesimpulan : Pada saat pemeriksaan kipas radiator dengan menggunakan *infrared thermometer* didapatkan hasil dari sisi (A) 105.4 °C, sisi (B) 105.8 °C, sisi (C) 105.5 °C dan sisi (D) 102.1 °C. Pada suhu tersebut kipas radiator mulai berputar, dan suhu tersebut sudah melebihi batas maksimal standar pengukuran. Jika kipas radiator berputar pada saat suhu di atas standar itu bisa menyebabkan *overheating*, penyebab dari tidak berputarnya kipas radiator bisa dari kipasnya itu sendiri, kabel-kabel yang tidak berhubungan atau dari *thermoswitch* yang sudah tidak berfungsi untuk mendeteksi kondisi suhu mesin.

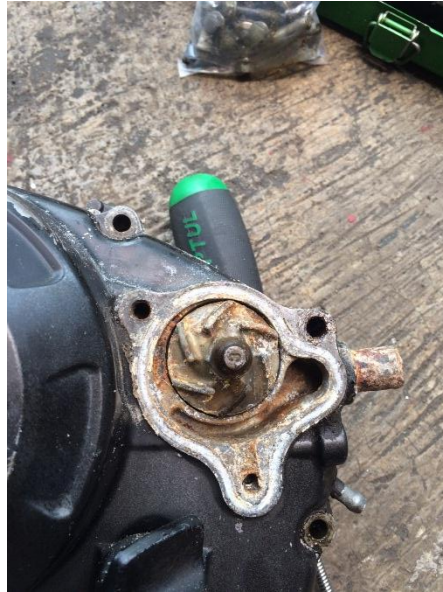
Gambar 4.6 Pemeriksaan *waterpump*

Hasil pemeriksaan : Gambar diatas menunjukkan kondisi dari *waterpump* pada sepeda motor honda cs-1, dari gambar tersebut terlihat kondisi yang sudah berkarat atau korosi. Hal ini disebabkan karena kekurangan air atau tidak menggunakan *coolant* radiator, efek dari *waterpump* yang berkarat bisa menyebabkan tidak bersirkulasinya cairan radiator dari *cylinder blok* ke *cylinder head* untuk mengambil panas.
