BAB IV

HASIL PENELITIAN DAN PEMBAHASAN

4.2. Hasil Penelitian

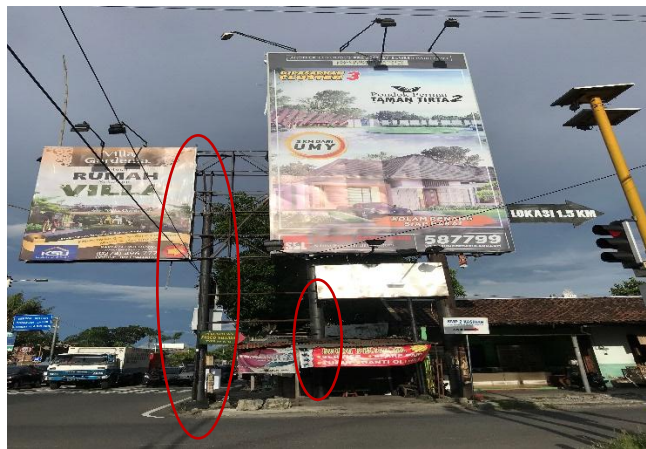
Gambar 4.6 Contoh tinggi tiang utama baliho berukuran besar dan kecil (Sumber: Dokumentasi Survey)

Panjang dan tinggi baliho sangat mempengaruhi tingkat kekuatan pada konstruksi baliho karena jika konstruksi baliho tidak kuat maka dapat menimbulkan bencana bagi pengguna jalan yang sedang melewati jalan tersebut. Tinggi tiang baliho yang sangat tinggi dan tidak diperhitungkan dalam proses pemasangannya dapat mempengaruhi pada tingkat resiko keruntuhan suatu baliho, dan dampaknya akan menimbulkan kerugian bagi pengguna jalan, dari berbagai tempat yang telah terjadi kegagalan terletak pada tinggi tiang frame baliho yang terlalu tinggi.

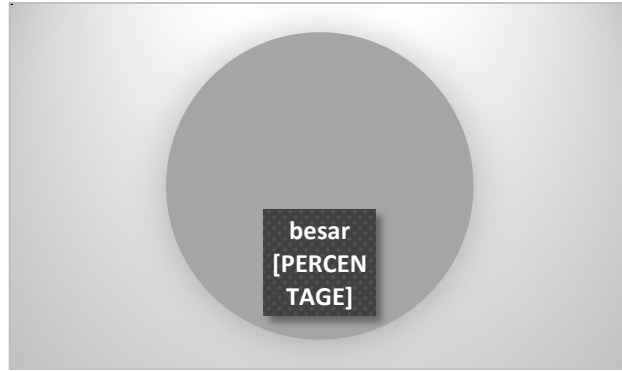
Gambar 4.9 Persentase Diameter Tiang Utama Baliho Titik 1

Dari data tersebut bisa dilihat bahwa diameter tiang utama yang berada dititik 1 mempunyai rata-rata diameter sebesar 326mm dengan jumlah baliho dititik 1 tersebut sejumlah 5 baliho, dengan persentase 0% berdiameter kecil, 0% berdiameter sedang, dan 100% berdiameter besar dari data survey dapat disimpulkan bahwa pada titik 1 diameter tiang dapat dikatakan aman karna berukuran besar.

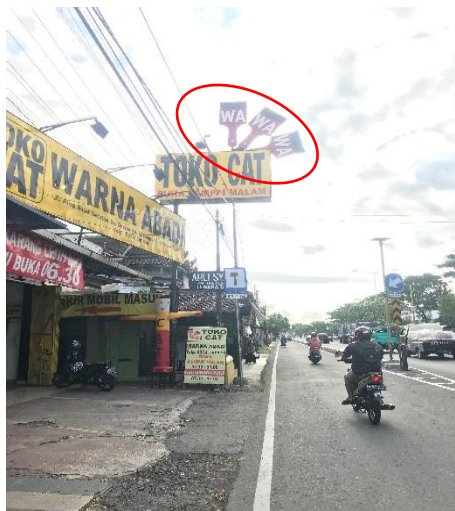
Panjang frame baliho juga merupakan faktor utama dalam bagian baliho karena terdapat isi iklan dan beberapa aksesoris atau alat tambahan yang menempel pada baliho tersebut seperti lampu dan sebagainya (Gambar 4.10):

Gambar 4.10 Contoh Panjang Frame Baliho dengan perangkat tambahan (Sumber: Dokumentasi Survey)

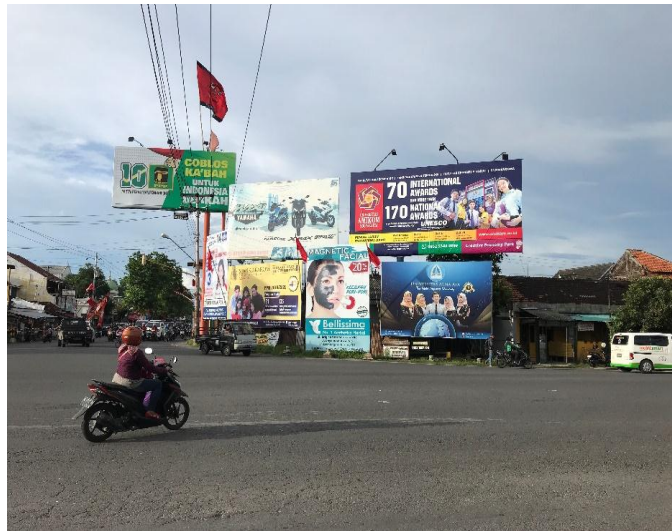
Lebar frame baliho juga seperti panjang frame baliho keduanya merupakan bagian yang sangat penting pada suatu baliho. Oleh karena itu frame baliho yang terlalu lebar juga dapat mempengaruhi tingkat keamanan baliho karena frame baliho yang menahan gesekan angin, apabila bahan yang digunakan tidak cukup kuat atau pembuatannya tidak dilakukan dengan benar maka ditakutkan bangunan

Gambar 4.12 contoh ukuran lebar frame baliho

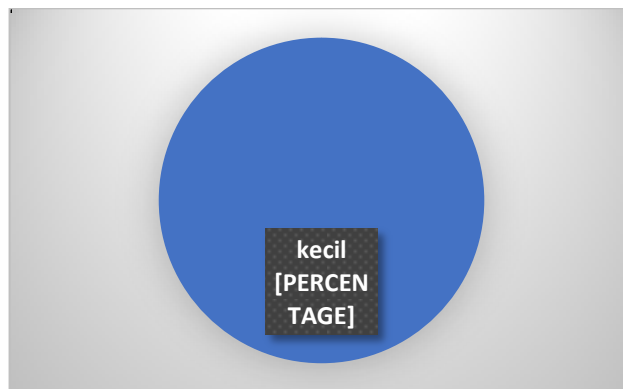
Gambar 4.15 Persentase Jarak Baliho Ke Badan Jalan Titik 1

Dari data tersebut bisa dilihat bahwa jarak baliho ke badan yang berada dititik 1 mempunyai rata-rata jarak sepanjang 1m dengan jumlah baliho dititik 1 tersebut 5 baliho, dengan persentase 100% termasuk jarak dekat, 0% jarak sedang dan 0% jarak jauh dari data yang didapatkan bahwa jarak baliho ke badan jalan pada titik 1 sangat berbahaya karna termasuk dekat dengan jalan dan mengkhawatirkan jika terjadi kegagalan baliho.

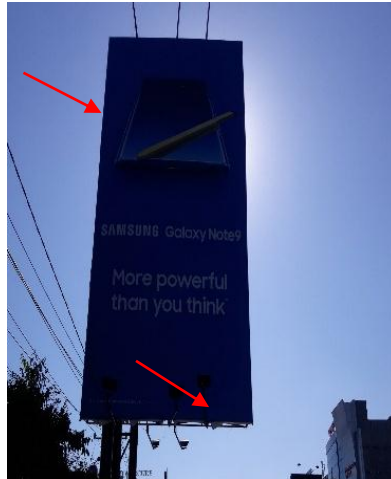
Luas frame baliho adalah panjang dan juga lebar frame baliho bagian tersebut termasuk dari inti baliho maka sangat perlu adanya pengawasan pada saat pembuatan dari bahan maupun aksesoris yang menempel diatasnya selain inti dari bagian baliho luas frame baliho juga mempunyai faktor penting pada saat terjadi cuaca yang buruk yaitu untuk menahan beban angin yang datang (Gambar 4.15).

Gambar 4.16 Contoh ukuran luas frame baliho (Sumber: Dokumentasi Survey)

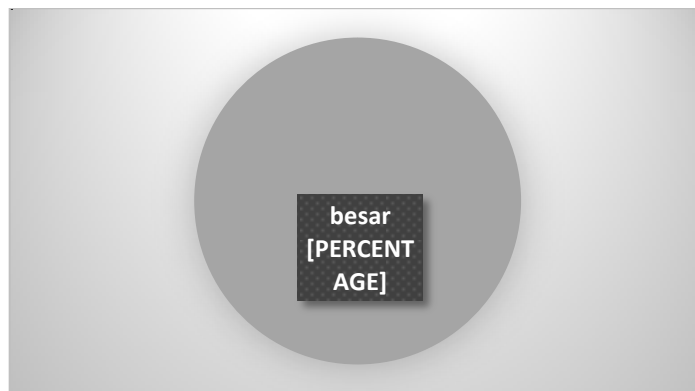
Gambar 4.18 Persentase Tinggi Tiang Utama Baliho Titik 2

Dari data tersebut bisa dilihat bahwa tinggi tiang utama yang berada dititik 2 mempunyai rata-rata tinggi sebesar 6 m dengan jumlah baliho dititik 2 tersebut sejumlah 2 baliho, dengan persentase 0% termasuk ukuran tinggi kecil, 0% ukuran tinggi sedang, dan 100% ukuran tinggi besar dan memiliki tingkat resiko yang tinggi karna berukuran besar.

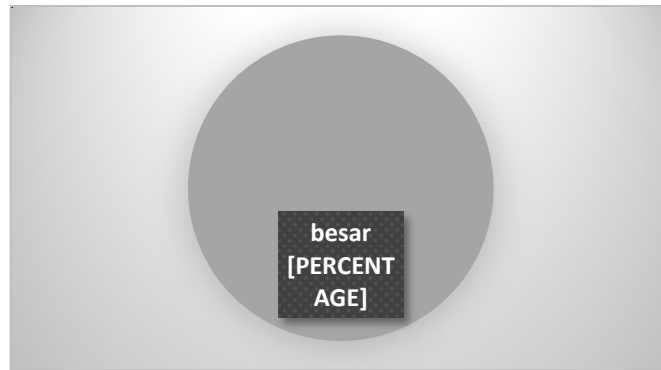
Gambar 4.20 Persentase Panjang Frame Baliho Titik 2

Dari data tersebut bisa dilihat bahwa panjang frame baliho yang berada dititik 2 mempunyai rata-rata panjang 6m dengan jumlah baliho diperempatan tersebut sejumlah 2 baliho, dengan persentase 0% termasuk ukuran kecil, 0% ukuran sedang, dan 100% ukuran besar dengan hasil tersebut maka pada titik 2 memiliki resiko yang besar juga.

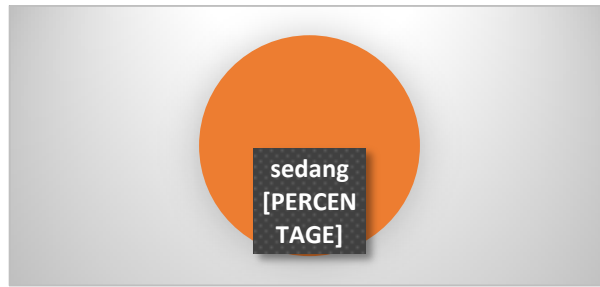
Gambar 4.21 Persentase Lebar frame Baliho Titik 2

Dari data tersebut bisa dilihat bahwa lebar frame baliho yang berada dititik 2 mempunyai rata-rata lebar sebesar 4m dengan jumlah baliho dititik 2 tersebut sejumlah 2 baliho, dengan persentase 0% termasuk ukuran kecil, 100% ukuran sedang dan 0% ukuran besar dapat dikatakan aman untuk lebar frame karna memiliki ukuran yang sedang tidak besar.

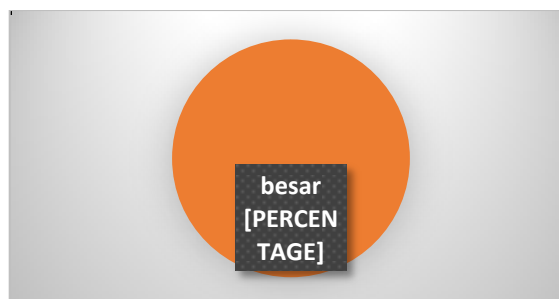
Gambar 4.22 Persentase Jarak Baliho Ke Badan Jalan Titik 2

Dari data tersebut bisa dilihat bahwa jarak baliho ke badan yang berada dititik 2 mempunyai rata-rata jarak sepanjang 0.87 m dengan jumlah baliho dititik 2 tersebut 2 baliho, dengan persentase 0% termasuk jarak dekat, 100% jarak sedang dan 0% jarak jauh cukup aman namun tetap belum sesuai dengan aturan yang berlaku karena jarak aman yaitu lebih dari 1,5m.

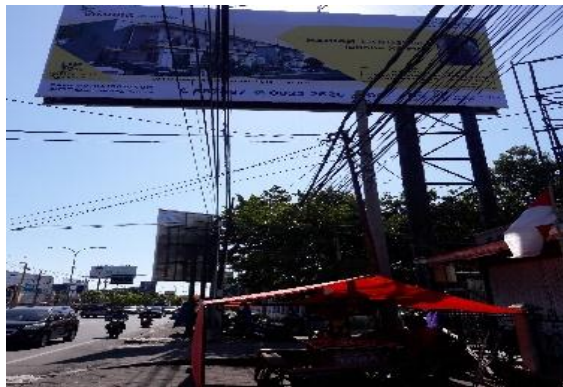
- a. Besar apabila ukuran 24 m^2 – 32 m^2 (Gambar 4.42)

Gambar 4.42 ukuran baliho 24 m^2 - 32 m^2

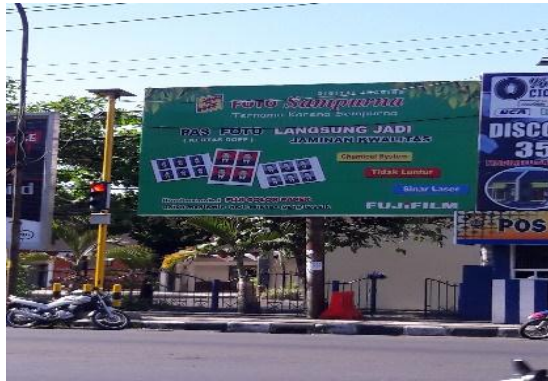
- b. Sedang apabila ukuran $12 \text{ m}^2 \leq 24 \text{ m}^2$ (Gambar 4.43)

Gambar 4.43 contoh ukuran baliho $12 \text{ m}^2 \leq 24 \text{ m}^2$

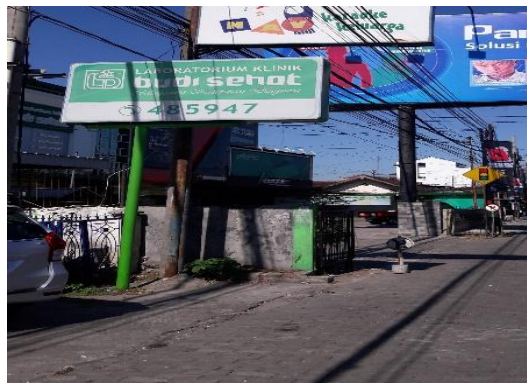
c. Kecil apabila ukuran $< 12 \text{ m}^2$ (Gambar 4.44)

Gambar 4.44 contoh ukuran baliho $< 12 \text{ m}^2$

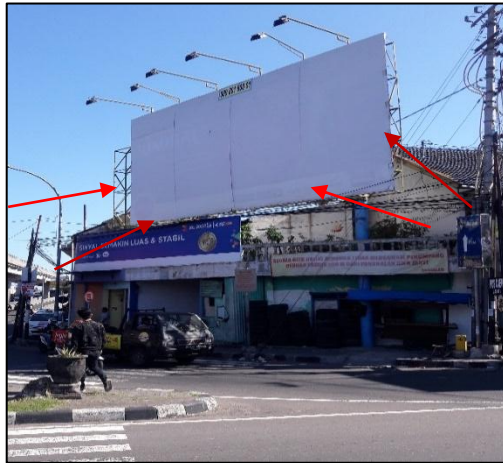
Gambar 4.50 Baliho yang didirikan di atas bangunan warga

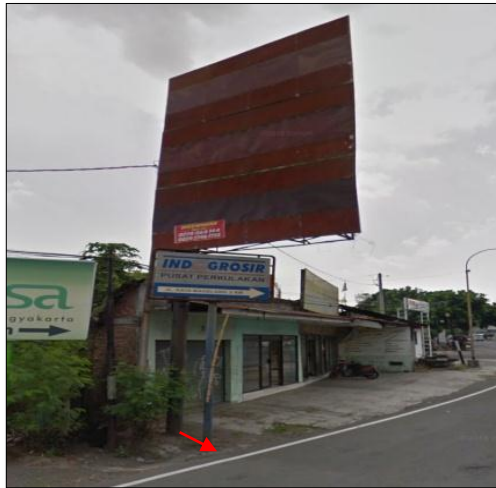
Gambar 4.51 Baliho yang terlalu dekat dengan badan jalan

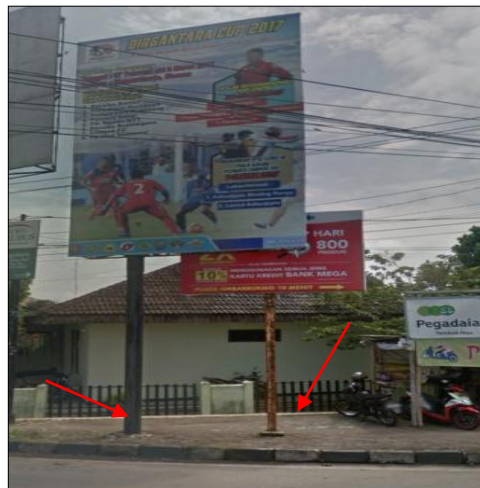
Gambar 4.52 Baliho yang dibangun di atas trotoar
