## LAMPIRAN

# Laporan Pengujian

**Jenis Pengujian** : *Salt Spray Test* (ASTM B117 - 16)

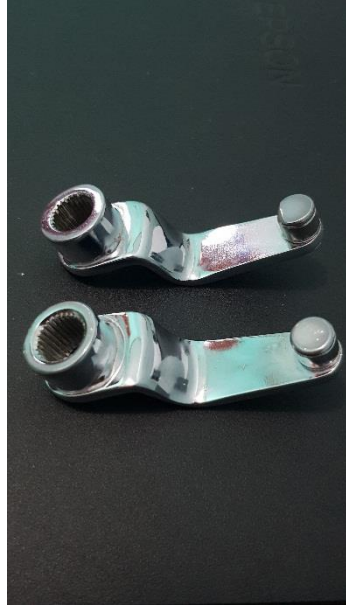
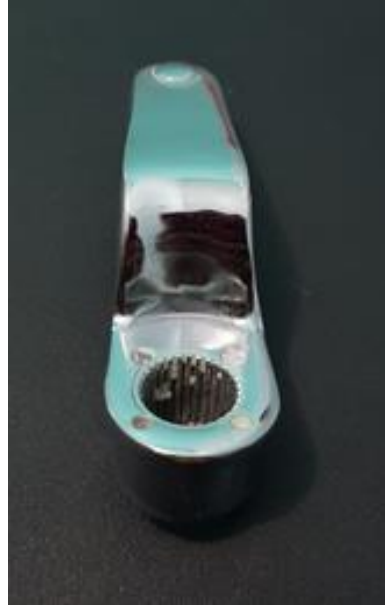
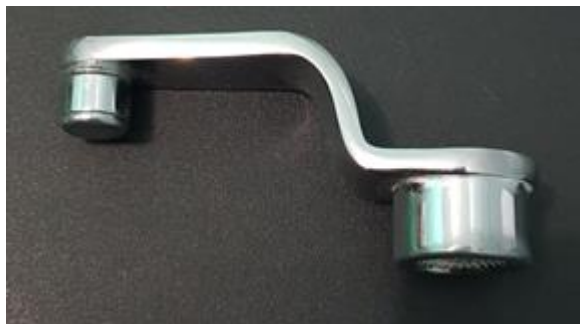
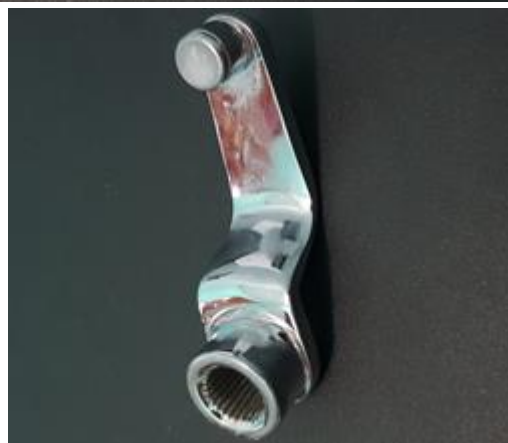
1. Hasil lapisan *nickel chrome* spesimen stod pada variasi  $7 \text{ A/dm}^2$

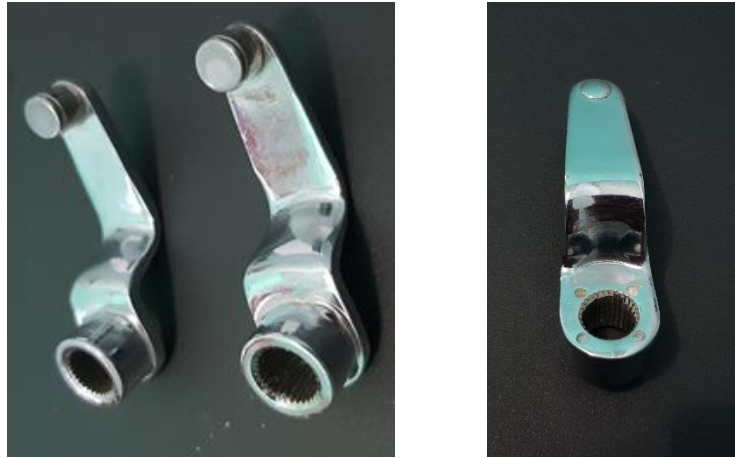
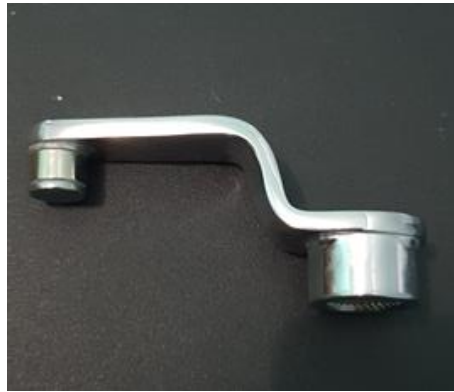
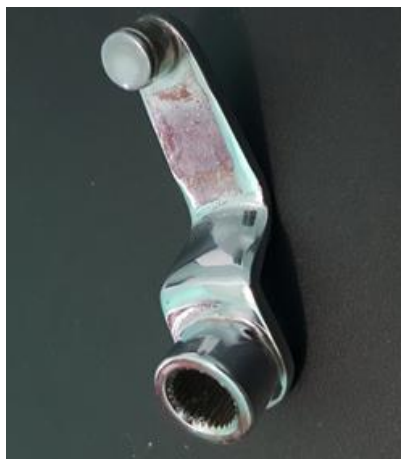
2. Hasil lapisan *nickel chrome* spesimen stod pada variasi  $9 \text{ A/dm}^2$

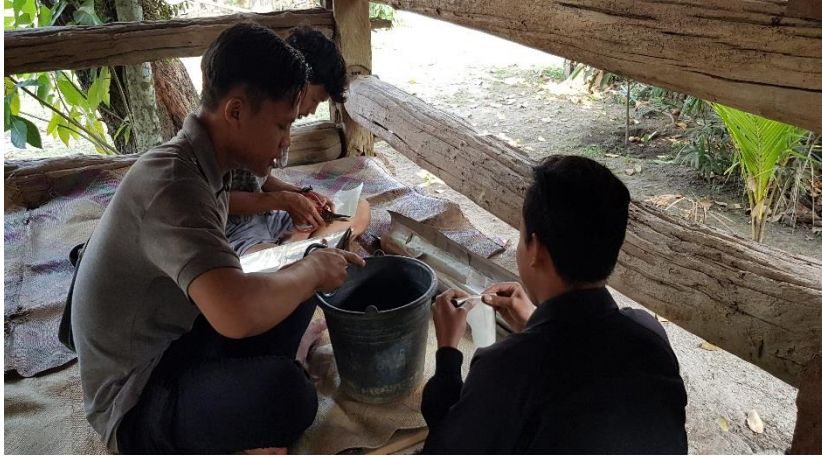
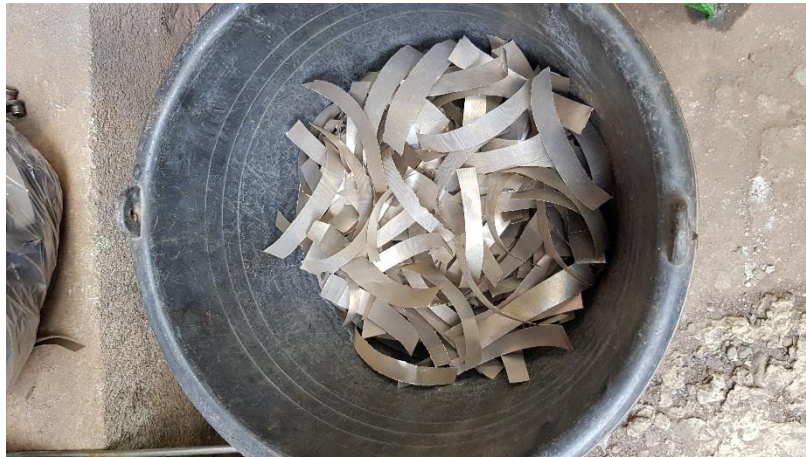
### 3. Pemotongan lembaran nikel

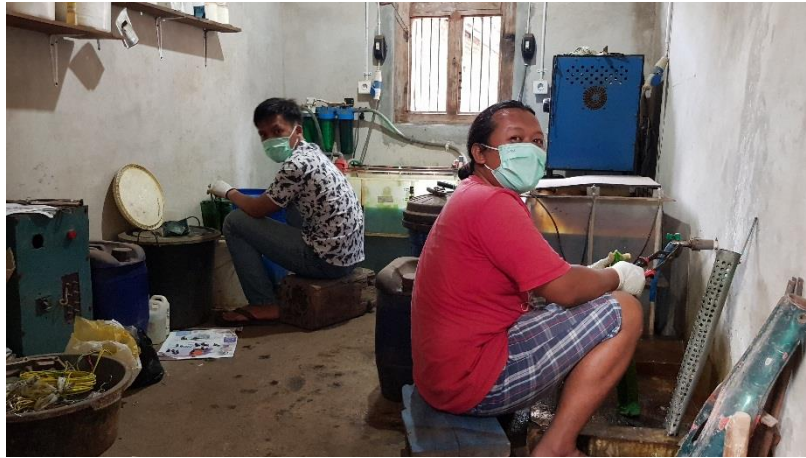
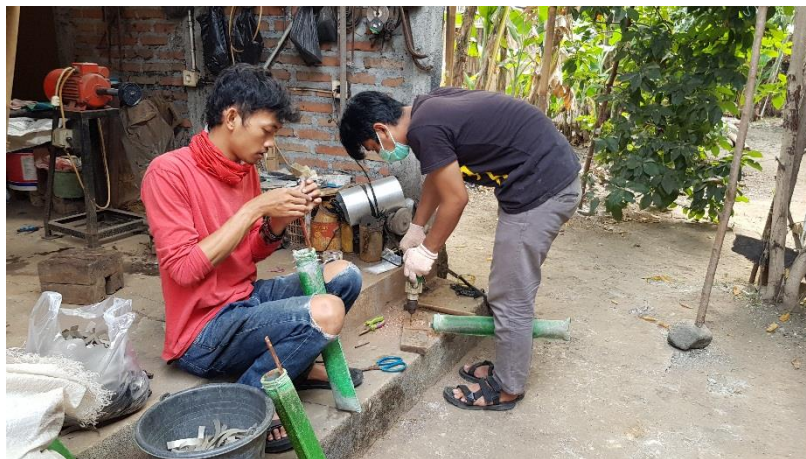
#### 4. Pembersihan pipa titanium

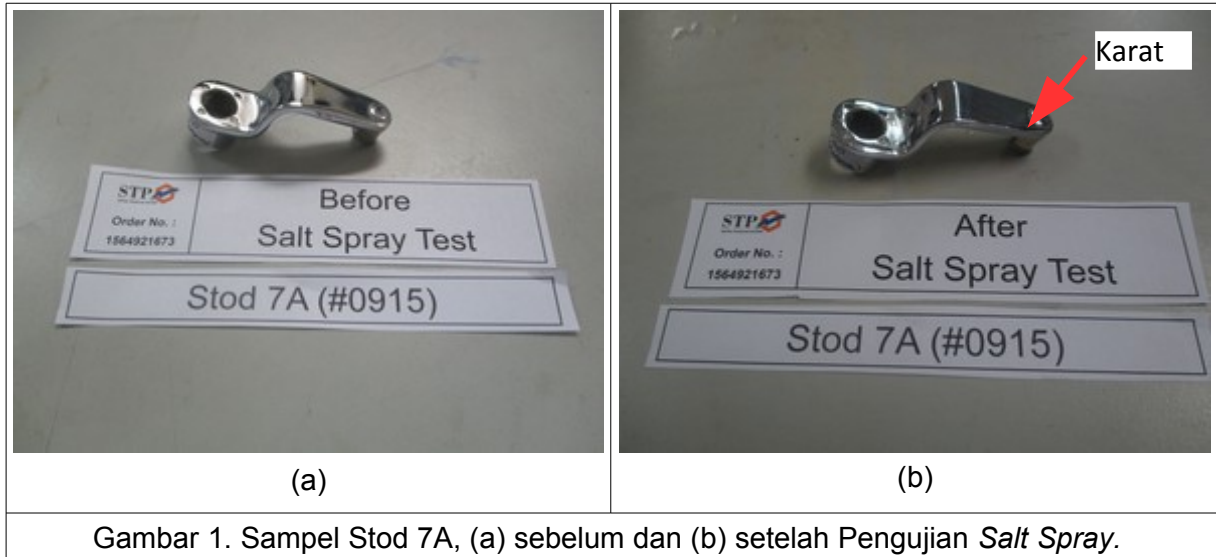
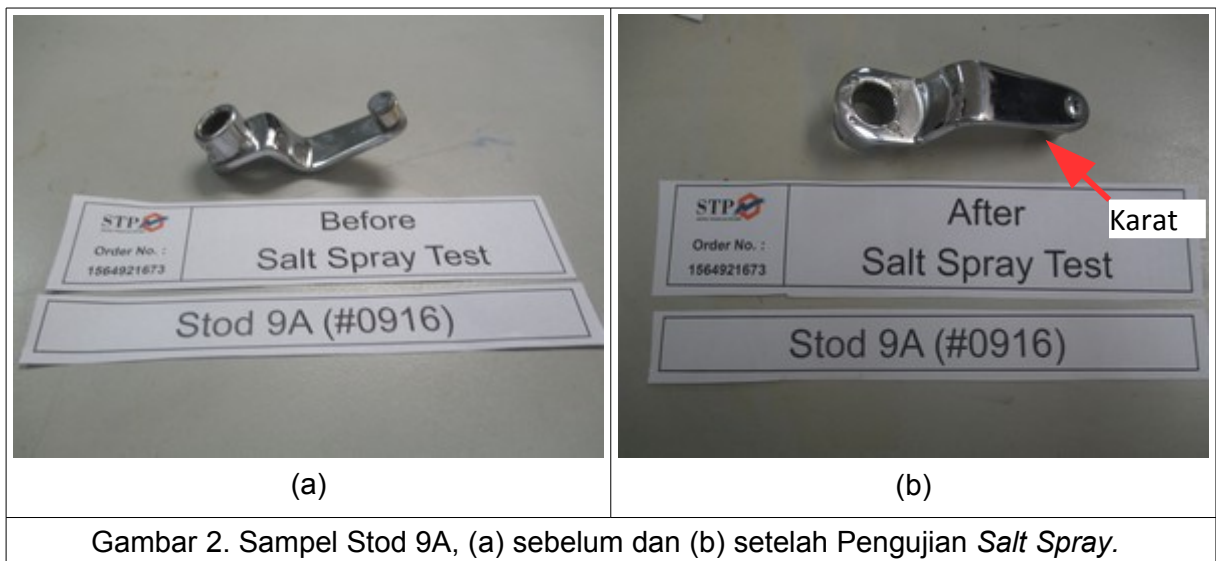
### Lampiran - Foto

No.	Nama Sampel	Observasi Visual
1.	Stod 7A	Terjadi karat $\pm 2$ % dipermukaan sampel
2.	Stod 9A	Terjadi karat $\pm 2$ % dipermukaan sampel

No.	Item	Kondisi	
1.	Standar Pengujian	ASTM B117 - 16	
2.	Sampel Uji	1. Stod 7A	
		2. Stod 9A	
3.	Jumlah Spesimen	1 specimen setiap sampel	
4.	Parameter Pengujian	Durasi	12 jam
		Konsentrasi NaCl	50 g/L
		Temperatur <i>Chamber</i>	35 °C
		Temperatur <i>air saturator</i>	47 °C
		pH Larutan	7,0
		<i>Spraying rate</i> larutan	1,5 mL/80 cm <sup>2</sup> /h
		<i>Specific gravity</i>	1,030 g/cm <sup>3</sup>
		Tekanan udara	0,98 MPa
		Evaluasi	Visual (berkarat/tidak)
5.	Alat Uji	Weiss Umwelttechnik SC450 Salt Spray Chamber
