LAMPIRAN

Laporan Pengujian

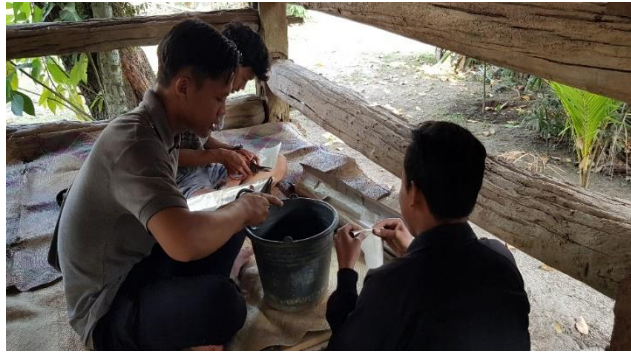
Proses Pemotongan Lembaran Nikel

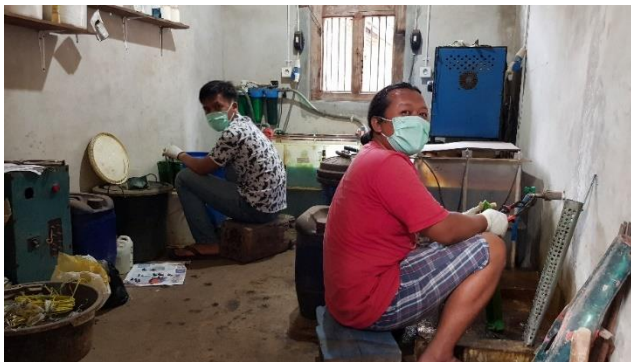
Proses Pembersihan Pipa Titanium

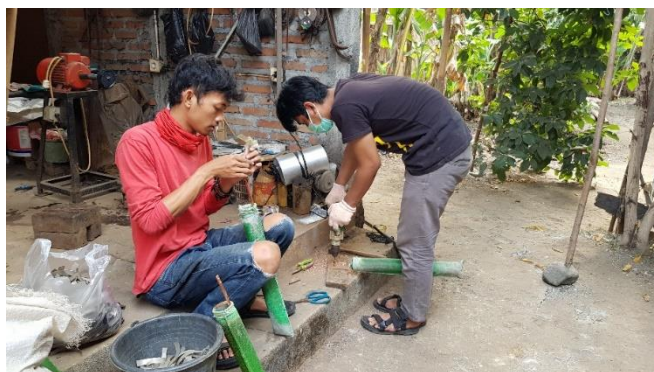
Proses Memasukkan Nikel ke Pipa Titanium

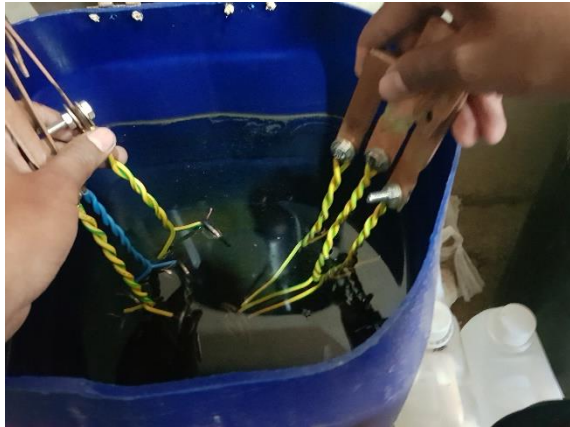
Ring Plate dicelupkan di zat aditif

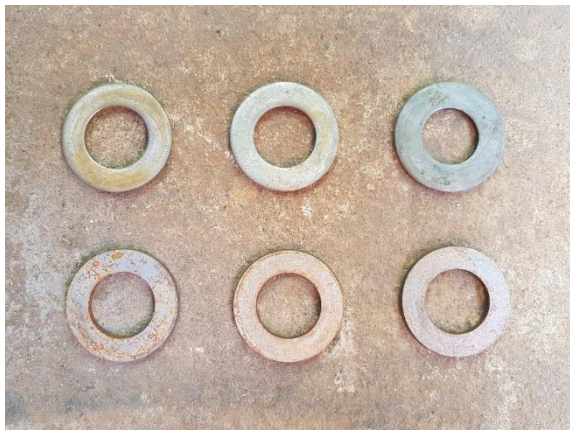
Ring Plate setelah dicelupkan di zat aditif

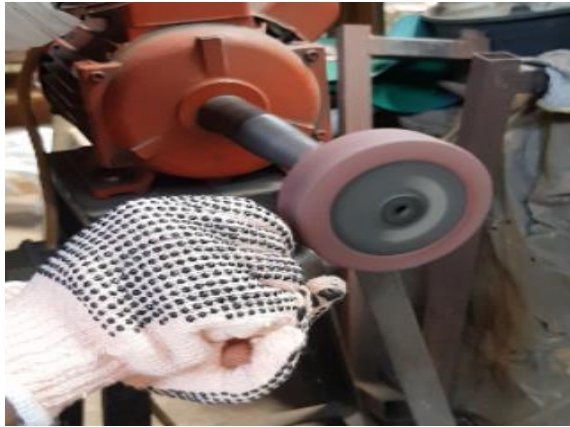
Proses Pengamplasan

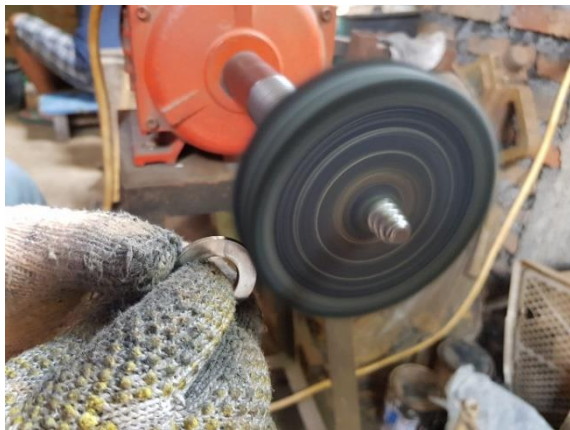
Proses *Polishing* menggunakan Batu Ijo

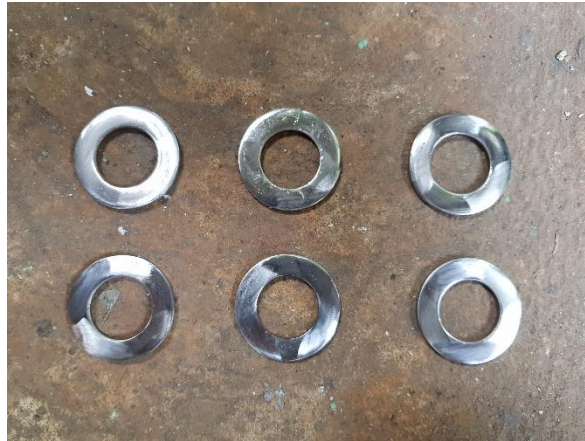
Ring Plate setelah Polishing

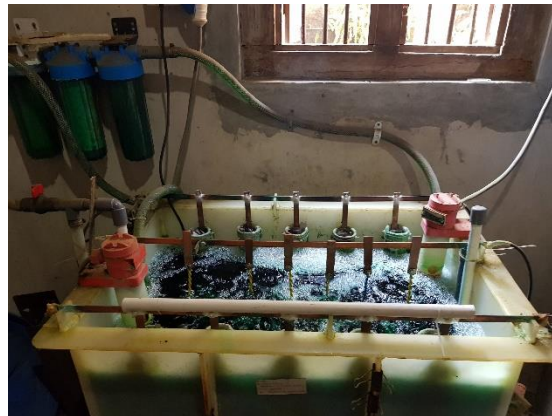
Proses pencelupan nikel

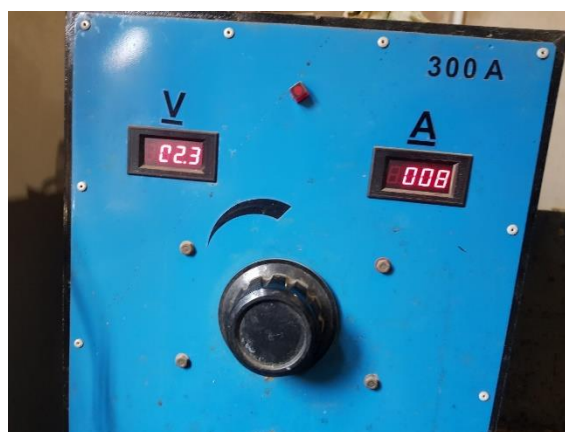
Pengaturan kuat arus pada proses pencelupan nikel

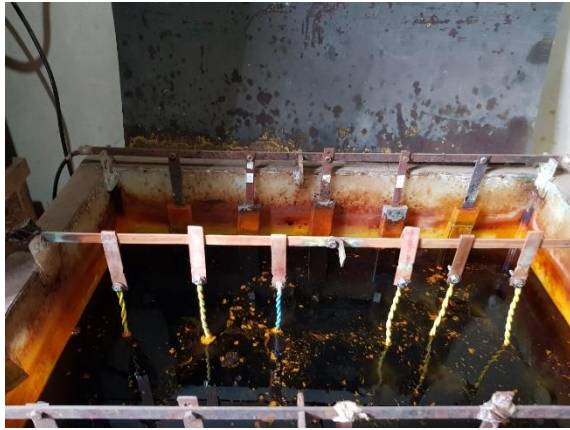
Proses pencelupan krom

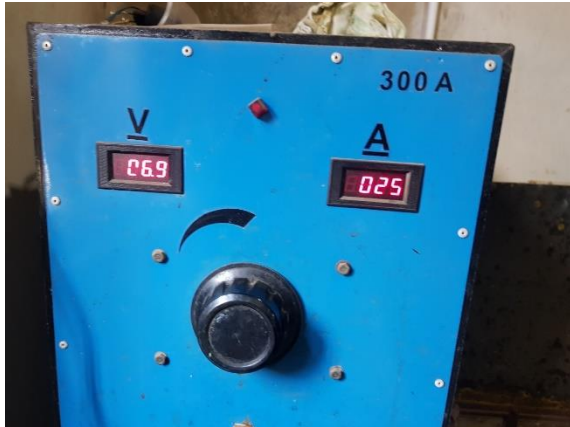
Pengaturan kuat arus pada proses pencelupan kro
