## BAB IV

### HASIL PENELITIAN DAN PEMBAHASAN

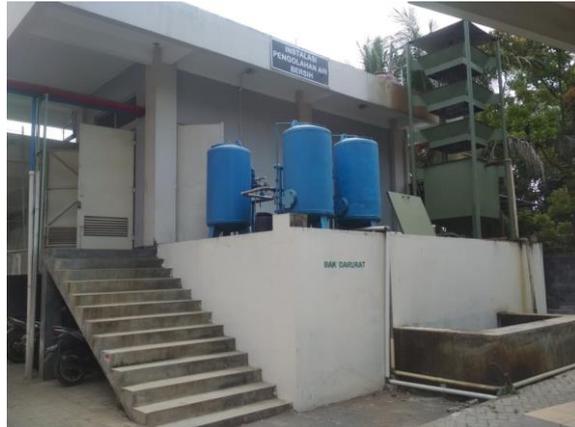
Gambar 4. 1 Pengolahan air

Di Rumah Sakit PKU Muhammadiyah Gamping ini terdapat dua sumber air yaitu air sumur dan PDAM, akan tetapi yang diutamakan dipakai adalah sumber dari PDAM. Tempat penampungan air di Rumah Sakit ini berupa tendon dengan sumber air yang baik dan lancar. Kapasitas sumber air yang terdapat di Rumah Sakit ini adalah sebesar 360.000 liter dengan pemakaian 120.000 liter per hari.

Berdasarkan apa yang sudah dijelaskan diatas bahwa sumber air di Rumah Sakit ini termasuk dalam kondisi baik dan sudah sesuai dengan SNI Pd-T-11-2005-C dengan kriteria yaitu tersedianya sumber air dengan kapasitas yang sudah memenuhi persyaratan minimal fungsi bangunan.

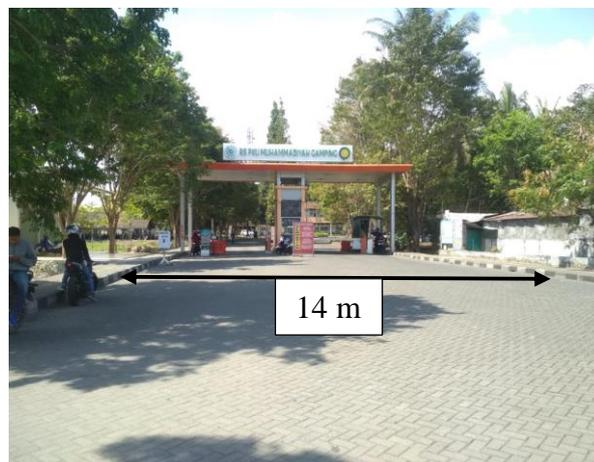
Gambar 4. 2 Jalan lingkungan

Jalan lingkungan di Rumah Sakit memiliki lebar 14 meter dan lebar jalan masuk 6 meter yang terletak di sebelah selatan dari bangunan Gedung Rumah Sakit. Jalan juga sudah diberi pengerasan berupa paving.

Berdasarkan apa yang sudah dijelaskan diatas bahwa jalan lingkungan di Rumah Sakit ini sudah sesuai dengan SNI Pd-T-11-2005-C dengan kriteria yaitu tersedian jalan lingkungan dengan lebar sekurang-kurangnya 6 meter, jalan masuk sekurang-kurangnya 4 meter dan sudah diberi pengerasan.

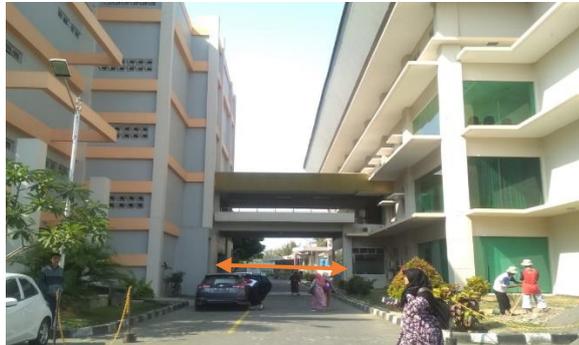
Gambar 4. 3 Jarak antar bangunan

Jarak antar bangunan Rumah Sakit ini dengan bangunan lain yang ada disebelahnya yaitu berjarak 6 meter.

Berdasarkan apa yang sudah dijelaskan diatas bahwa jarak antar bangunan di Rumah Sakit ini sudah sesuai dengan SNI Pd-T-11-2005-C dengan kriteria yaitu bangunan gedung dengan tinggi 8 m maka jarak antar bangunannya sekurang-kurangnya 3 m , tinggi 8 s/d 14 m maka jarak antar bangunannya sekurang-kurangnya 6 m dan tinggi > 40 m maka jarak antar bangunannya > 8 m.

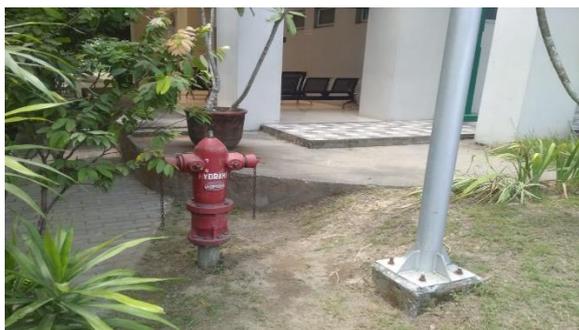
Gambar 4. 4 Hidran halaman

Hidran yang terdapat di halaman Gedung Rumah Sakit ini adalah *hydrant pillar two way*. Jumlah hidran halaman ada 7 dan semuanya berfungsi secara sempurna serta mudah dijangkau.

Berdasarkan apa yang sudah dijelaskan diatas bahwa hidran halaman di Rumah Sakit ini termasuk dalam kondisi baik dan sudah sesuai dengan SNI Pd-T-11-2005-C dengan kriteria yaitu tersedia di halaman yang di tempat yang mudah dijangkau dan berfungsi secara sempurna dan lengkap.

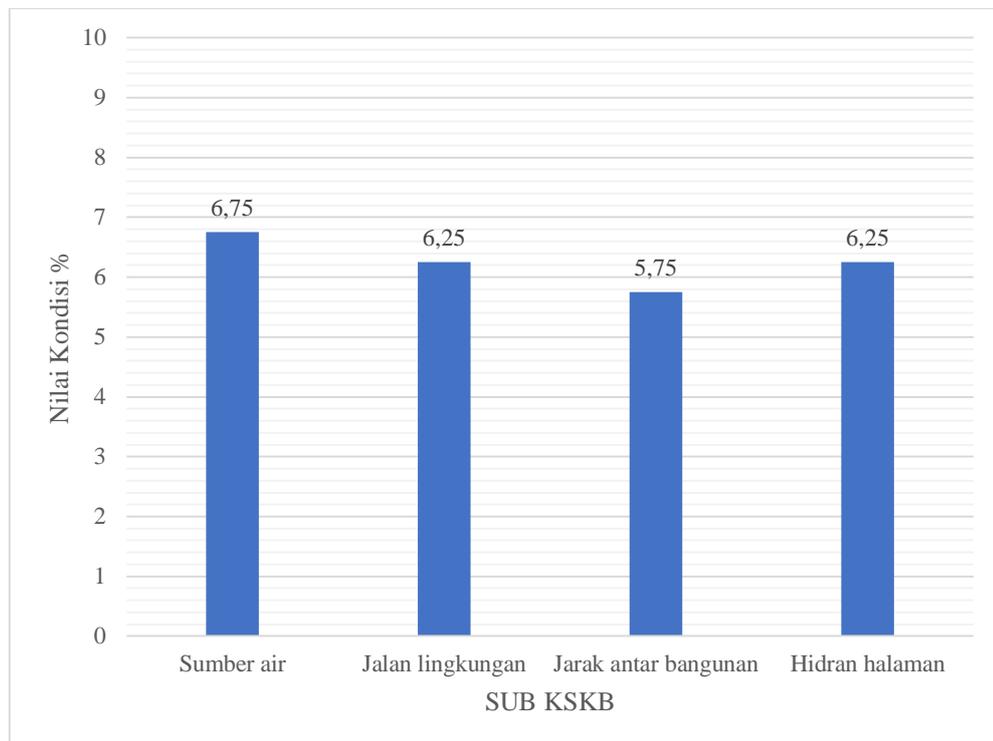
Gambar 4. 5 Hasil perhitungan kelengkapan tapak

Berdasarkan hasil pengamatan dan perhitungan didapatkan total nilai kondisi dari kelengkapan tapak sebesar 25%. Dari diagram diatas menunjukkan bahwa sumber air memiliki nilai sebesar 6,75%, Jalan lingkungan sebesar 6,25%, Jarak antar bangunan sebesar 5,75% dan Hidran halaman sebesar 6,25%. Dari jumlah nilai yang didapat untuk kondisi kelengkapan tapak termasuk dalam kategori Baik “B”.

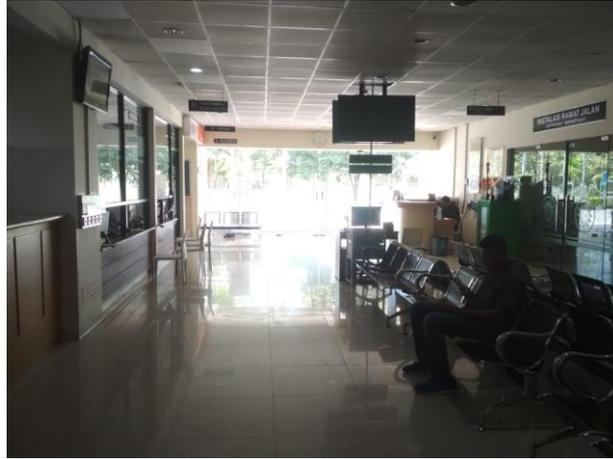
Gambar 4. 6 Jalan Keluar

Jalan keluar merupakan jalan yang berfungsi sebagai jalur evakuasi jika terjadinya kebakaran. Lebar jalan keluar Rumah Sakit PKU Muhammadiyah gamping adalah 3 meter dan langsung merangah ke ruang terbuka.

Berdasarkan apa yang sudah dijelaskan diatas bahwa jalan keluar di Rumah Sakit ini termasuk dalam kondisi baik dan sudah sesuai dengan SNI Pd-T-11-2005-C dengan kriteria yaitu perlantai minimal ada eksit 2 dengan tinggi 2,5 m, eksit harus terlindungi dari bahaya kebakaran, dengan jarak tempuh maksimum 20 meter dari pintu keluar, ukuran minimum 2 meter, jarak dari suatu eksit tidak > 6 meter, penggunaan pintu ayun tidak mengganggu untuk proses jalan keluar, eksit tidak boleh terhalang dan eksit tidak boleh terhalang.

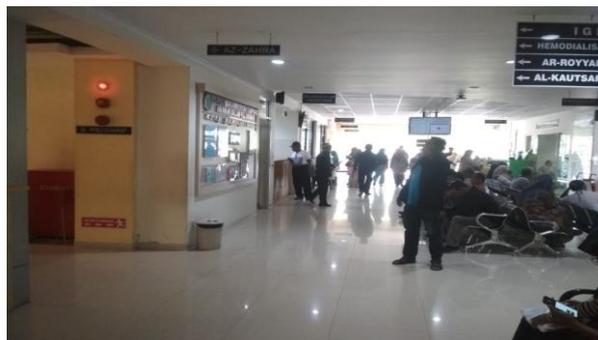
Gambar 4. 7 Konstruksi jalan keluar

Konstruksi jalan keluar Bangunan Gedung Rumah Sakit PKU Muhammadiyah Gamping untuk bagian lantai terbuat dari keramik dan bagian dinding terbuat dari bata.

Berdasarkan apa yang sudah dijelaskan diatas bahwa sumber air di Rumah Sakit ini dalam kondisi baik dan sudah sesuai dengan SNI Pd-T-11-2005-C dengan kriteria yaitu ketahanan konstruksi minimum 2 jam dan bebas hambatan, lebar minimum 2 meter, bahan yang digunakan untuk konstruksi tidak mudah

terbakar, untuk stabilitas konstruksi bangunan bisa dipertahankan pada tingkat elemen tertentu jika terjadi kebakaran sehingga mempunyai cukup waktu untuk evakuasi penghuni.

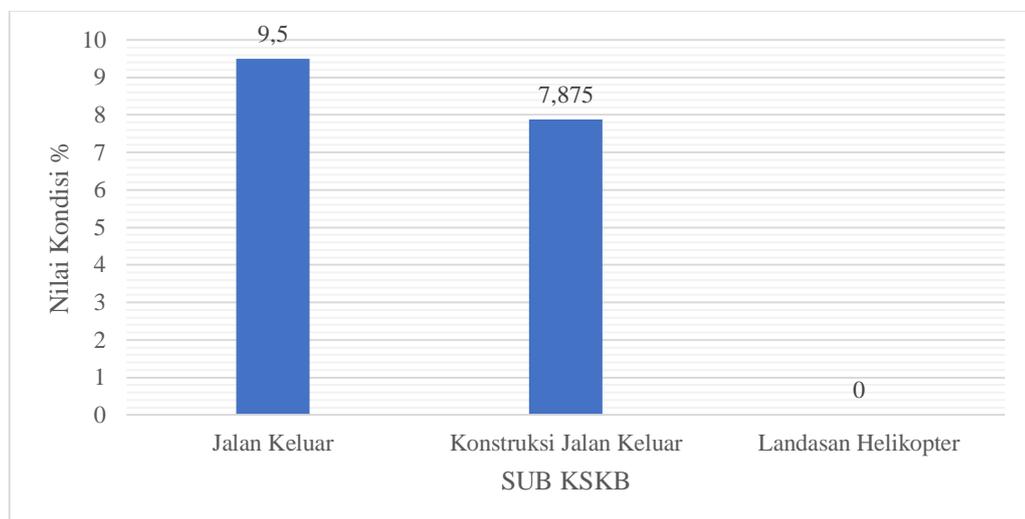
Gambar 4. 8 Hasil perhitungan sarana penyelamatan

Berdasarkan hasil pengamatan dan perhitungan didapatkan total nilai kondisi dari sarana penyelamatan sebesar 17,375%. Dari diagram diatas menunjukkan bahwa jalan keluar memiliki nilai sebesar 9,5%, konstruksi jalan keluar sebesar 7,875% dan landasan helikopter sebesar 0%. Dari hasil nilai

kondisi yang sudah didapatkan, sarana penyelamatan termasuk dalam kategori Cukup “C”. Seperti yang dilihat dari Gambar 4.9 jumlah nilai kondisi untuk landasan helikopter sebesar 0% karena tidak ada sama sekali landasan helikopter di Bangunan Gedung Rumah Sakit PKU Muhammadiyah Gamping walaupun untuk landasan helikopter tidak diperlukan di Gedung Rumah sakit ini karena persyaratan tersebut hanya berlaku untuk Gedung dengan ketinggian minimal 60 meter.

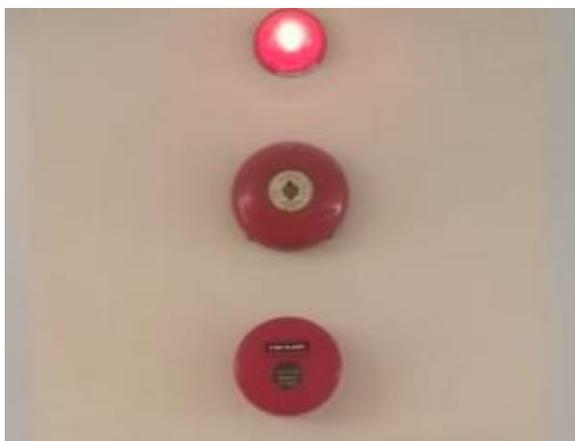
Gambar 4. 9 Alarm

Rumah Sakit PKU Muhammadiyah Gamping hanya memiliki alarm otomatis, memiliki detektor panas dan tidak memiliki alarm manual. Alarm ditempatkan disetiap lantai Gedung dengan kondisi yang terawat dan semuanya berfungsi dengan baik. Pada alarm juga terdapat lampu sebagai tanda jika alarm berbunyi dan ada terjadinya kebakaran.

Berdasarkan apa yang sudah dijelaskan diatas bahwa deteksi dan alarm di Rumah Sakit ini sudah sesuai dengan SNI Pd-T-11-2005-C dengan kriteria yaitu sistem deteksi dan alarm dipasang pada bangunan kecuali bangunan kelas 1a, adanya detektor panas, dipasang alat manual yang dapat memicu alarm dan jarak tidak kurang dari 30 meter dari titik alarm manual.

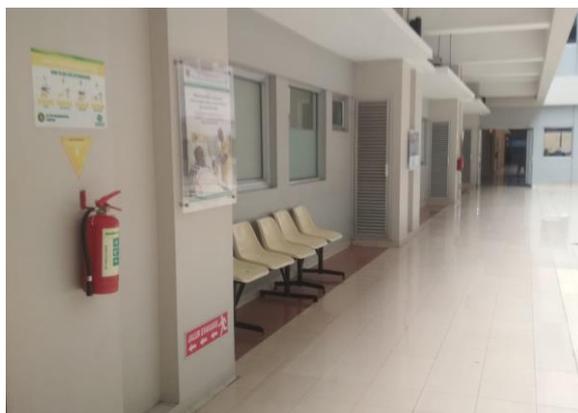
Gambar 4. 10 Pemadam api ringan

Alat Pemadam Api Ringan (APAR) berfungsi untuk memadamkan pada saat awal terjadinya kebakaran. Jumlah APAR yang ada di Rumah Sakit ini ada 22 unit yang tersebar di setiap lantai maupun ruang Bangunan Gedung dengan jarak 15 m<sup>2</sup> terdapat 1 APAR.

Berdasarkan apa yang sudah dijelaskan bahwa pemadam api ringan di Rumah Sakit ini sudah sesuai dengan SNI Pd-T-11-2005-C dengan kriteria yaitu jenis APAR sudah sesuai dengan SNI, untuk jumlah sudah sesuai dengan luasan bangunan dan jarak perletakan antar APAR maksimum 25 meter.

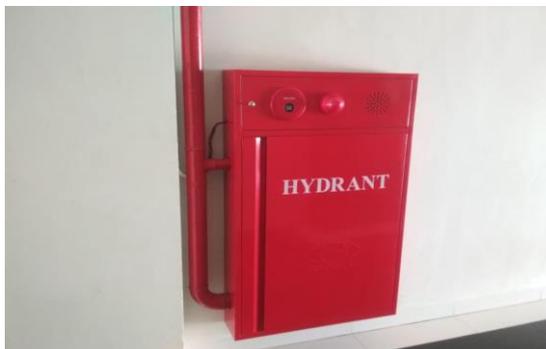
Gambar 4. 11 Hidran gedung

Di Rumah Sakit ini terdapat 17 unit hidran gedung dengan panjang selang 50 meter dan diameter selang 2 inch serta semuanya berfungsi dengan baik.

Berdasarkan apa yang sudah dijelaskan bahwa hidran gedung di Rumah Sakit ini sudah sesuai dengan SNI Pd-T-11-2005-C dengan kriteria yaitu tersedianya slang dengan (panjang minimal 30 m dan diameter 35 mm) dan tersedianya pasokan air yang cukup untuk kebutuhan system.

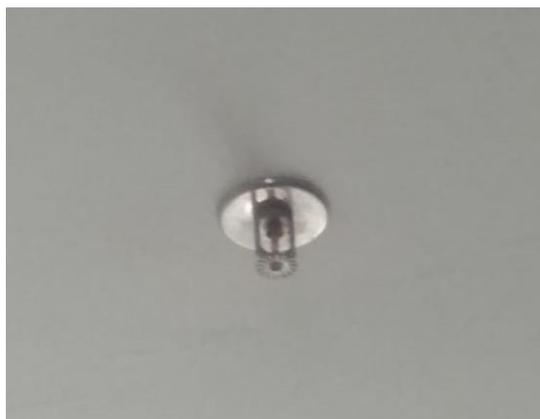
Gambar 4. 12 *Sprinkler*

*Sprinkler* berfungsi untuk mengeluarkan atau menyembrotkan air secara otomatis pada saat terjadinya kebakaran. Jumlah *sprinkler* di Rumah Sakit ini ada 9 unit dengan ukuran kepala sprinkler 4 inch dan jarak antar *sprinkler* adalah 4 meter.

Berdasarkan apa yang sudah dijelaskan diatas bahwa *sprinkler* di Rumah Sakit ini sudah sesuai dengan SNI Pd-T-11-2005-C dengan kriteria yaitu jumlah perletakan dan jenis sesuai dengan persyaratan, jarak kepala *sprinkler* kedinding  $> 1/2$  jarak antara kepala *sprinkler* dengan jarak maksimal untuk bahaya kebakaran

ringan dan sedang - 4,6 m, sedangkan untuk bahaya kebakaran berat yaitu - 3,7 m dan dalam ruang yang tersembunyi, untuk jarak dari langit-langit dan atap lebih dari 80 cm, dipasang kepala *sprinkler* dengan jenis pancaran yang mengarah keatas.

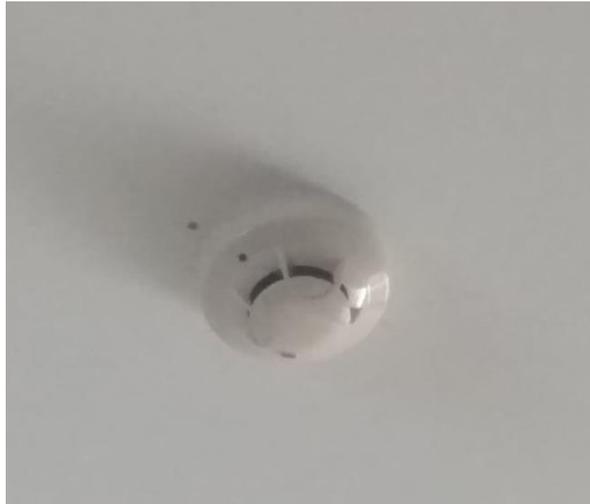
Gambar 4. 13 Deteksi asap

Deteksi asap adalah sebuah alat berfungsi untuk membedakan pada saat menangkap asap apakah asap tersebut dapat mengakibatkan terjadinya kebakaran atau tidak. Pada area dapur yang biasanya mengakibatkan terjadinya alarm palsu juga dipasang detektor panas.

Berdasarkan apa yang sudah dijelaskan diatas bahwa deteksi asap di Rumah Sakit ini sudah sesuai dengan SNI Pd-T-11-2005-C dengan kriteria yaitu sistem deteksi asap sesuai dengan SNI dan pada area dapur serta area-area lain yang sering mengakibatkan terjadinya alarm palsu maka dipasang alarm panas, terkecuali telah dipasangnya *sprinkler*.

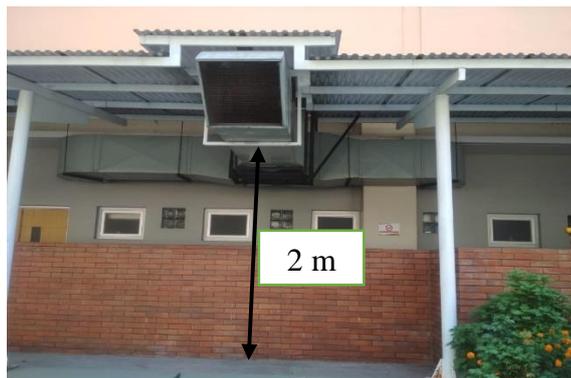
Gambar 4. 14 Fan pembuangan asap

Pembuangan asap adalah dimana sebuah alat menangkap asap dan membuangnya melalui instalasi saluran pembuangan asap. Terdapat 2 fan pembuangan asap di Rumah Sakit ini dengan tingg 2 meter dari lantai.

Berdasarkan apa yang sudah dijelaskan bahwa pembuangan asap di Rumah Sakit ini sudah sesuai dengan SNI Pd-T-11-2005-C dengan kriteria yaitu kapasitas fan pembuangan dapat menghisap asap dan terletak dalam resevoir asap dengan

ketinggian 2 meter dari lantai dan laju pembuangan asap sesuai dengan aturan dan persyaratan yang sudah berlaku.

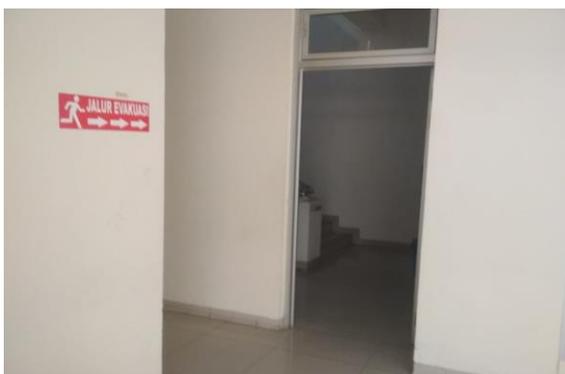
Gambar 4. 15 Petunjuk arah

Cahaya darurat berfungsi untuk memberikan tanda kepada penghuni gedung pada saat terjadinya kebakaran ataupun gempa bumi yang dimana biasanya listrik dipadamkan.

Berdasarkan apa yang sudah dijelaskan bahwa di Rumah Sakit PKU Muhammadiyah Gamping untuk cahaya darurat ditempatkan pada area tangga darurat dan jalur untuk evakuasi jika terjadinya kebakaran. Selain cahaya darurat juga ada petunjuk arah pada jalur evakuasi yang semuanya dalam kondisi baik dan sudah sesuai dengan SNI Pd-T-11-2005-C tentang pemeriksaan keselamatan kebakaran bangunan gedung dengan kriteria yaitu sistem pencahayaan harus dipasang pada setiap area tangga yang terlindung terhadap kebakaran, untuk desain system pencahayaan darurat harus secara otomatis beroperasi dan memberikan pencahayaan yang cukup serta sesuai dengan aturan standar yang berlaku. Tanda eksit terlihat dengan jelas dan dipasang dekat dengan pintu, jika eksit tidak terlihat dengan jelas oleh penghuni maka harus dipasang petunjuk arah

berupa tanda panah dan setiap tanda eksit harus jelas dan pasti dengan pencahayaan yang cukup dan petunjuk arah keluar juga harus memenuhi standar yang sudah berlaku.

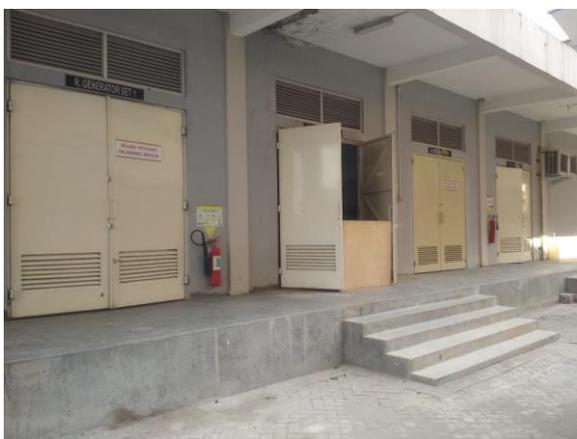
Gambar 4. 16 Listrik darurat

Listrik darurat yang terdapat di Rumah Sakit ini adalah berupa Generator. Ada 3 Generator dengan kapasitas 680 Kva, 680 Kva dan 400 Kva. Jika terjadi pemadaman listrik maka listrik darurat akan menyala dan mampu mencukupi untuk kebutuhan listrik di seluruh Bangunan Gedung Rumah Sakit. Kabel yang dipakai untuk melayani sumber daya listrik darurat sudah memiliki ketahanan api selama 60'.

Berdasarkan apa yang sudah dijelaskan bahwa listrik darurat di Rumah Sakit ini sudah dalam kondisi baik dan terawat serta sesuai dengan SNI Pd-T-11-2005-C dengan kriteria yaitu daya yang disuplai minimal ada 2 yaitu PLN dan sumber daya darurat (Batre, Generator, dll), instalasi kabel yang digunakan pada sumber daya listrik darurat semuanya harus memakai kabel yang tahan terhadap api selama 60' dan memenuhi cara pemasangan kabel sesuai dengan persyaratan yang termuat dalam PUIL.

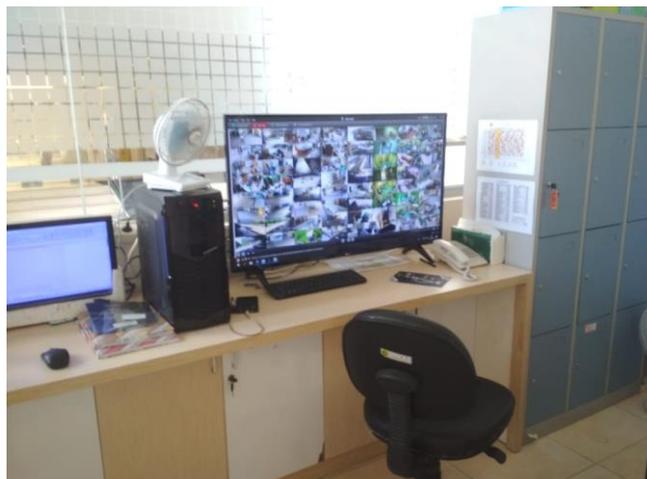
Gambar 4. 17 Ruang pengendali operasi

Ruang pengendali operasi yang ada di Rumah Sakit ini terdiri dari CCTV, control alarm dan alat komunikasi dan yang dimana ruang ini dapat memantau atau memonitor selama 24 jam jika terjadinya kebakaran.

Berdasarkan apa yang sudah dijelaskan bahwa ruang pengendali operasi di Rumah Sakit PKU Muhammadiyah Gamping memiliki peralatan yang lengkap, dalam kondisi baik dan terawat serta sesuai dengan SNI Pd-T-11-2005-C dengan kriteria yaitu Tersedianya peralatan yang lengkap dan dapat memantau bahaya kebakaran yang akan terjadi.

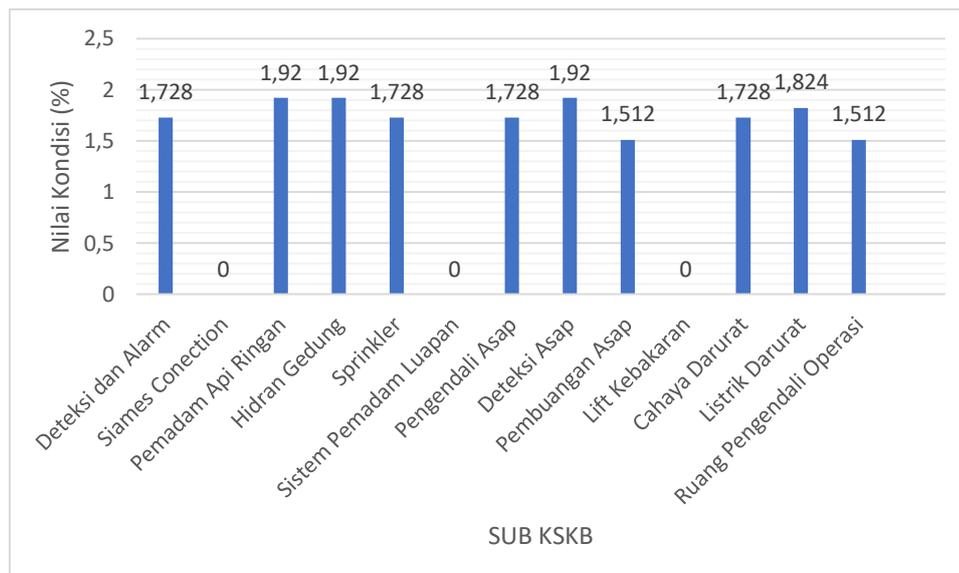
Gambar 4. 18 Hasil perhitungan sistem proteksi aktif

Berdasarkan hasil pengamatan dan perhitungan didapatkan total nilai kondisi dari sistem proteksi aktif sebesar 17,52%. Dari diagram diatas menunjukkan bahwa deteksi alarm memiliki nilai sebesar 1,728%, *siames connection* 0%, pemadam api ringan 1,92%, hidran gedung 1,92%, *sprinkler* 1,728%, sistem pemadam luapan 0%, pengendali asap 1,728%, deteksi asap 1,92%, pembuangan asap 1,512%, lift kebakaran 0%, cahaya darurat 1,728, listrik darurat 1,824% dan ruang pengendali operasi 1,512%. Dari jumlah nilai yang didapatkan untuk kondisi sistem proteksi aktif termasuk dalam kategori Cukup “C”.

Rekomendasi untuk parameter sistem proteksi aktif yang mendapat nilai KSKB Cukup “C”. Rekomendasi ini bisa dilakukan oleh pihak pengelola yang membidangi bagian perawatan dan perbaikan secara berkala serta dilakukan penambahan komponen yang belum tersedia seperti Siames connection, Sistem pemadam luapan, Lift kebakaran. Rekomendasi ini bertujuan untuk mengembalikan kondisi Cukup “C” menjadi Baik “B”.

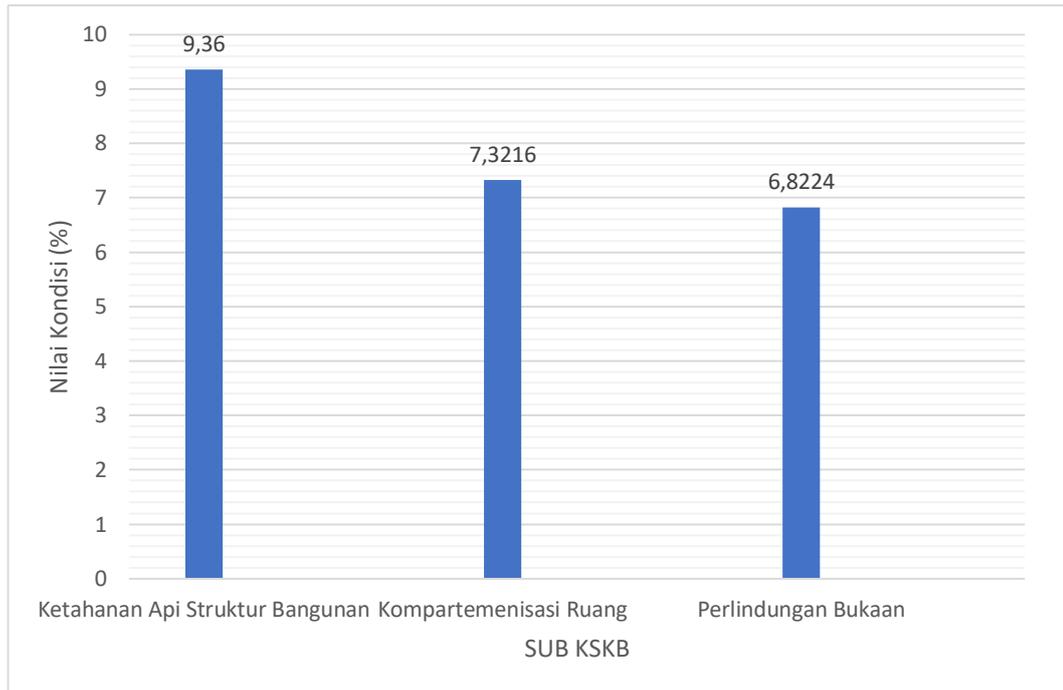
Gambar 4. 19 Hasil perhitungan sistem proteksi pasif

Berdasarkan hasil pengamatan dan perhitungan didapatkan total nilai kondisi dari sistem proteksi aktif sebesar 23,504%. Dari diagram diatas menunjukkan ketahanan struktur api bangunan memiliki nilai sebesar 9,36%, kompartemenisasi ruang 7,3126% dan perlindungan bukaan 6,8224%. Dari jumlah nilai yang didapatkan untuk kondisi sistem proteksi aktif termasuk dalam kategori Baik “B”.

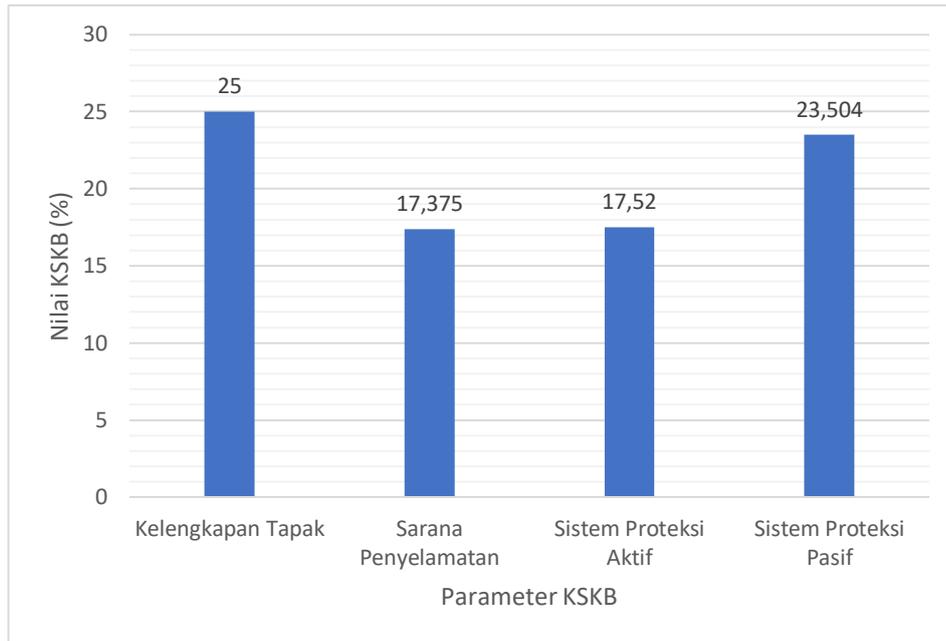
Gambar 4. 20 Hasil perhitungan nilai KSKB

Berdasarkan hasil dari perhitungan parameter KSKB yang terdapat pada Tabel 4.9 didapatkan Nilai Keandalan Sistem Keselamatan Bangunan (KSKB) sebesar 83,399 %. Menurut pedoman pemeriksaan keselamatan kebakaran bangunan gedung (Pd-T-11-2005-C) untuk nilai KSKB  $> 80\%$  termasuk dalam kategori Baik “B” dan kesimpulannya menunjukkan bahwa nilai keandalan sistem proteksi kebakaran bangunan gedung di Rumah Sakit PKU Muhammadiyah Gamping dalam kondisi Baik “B”.
