## **BAB IV**

### **PEMBAHASAN DAN HASIL**

#### **4.1 Pembahasan**

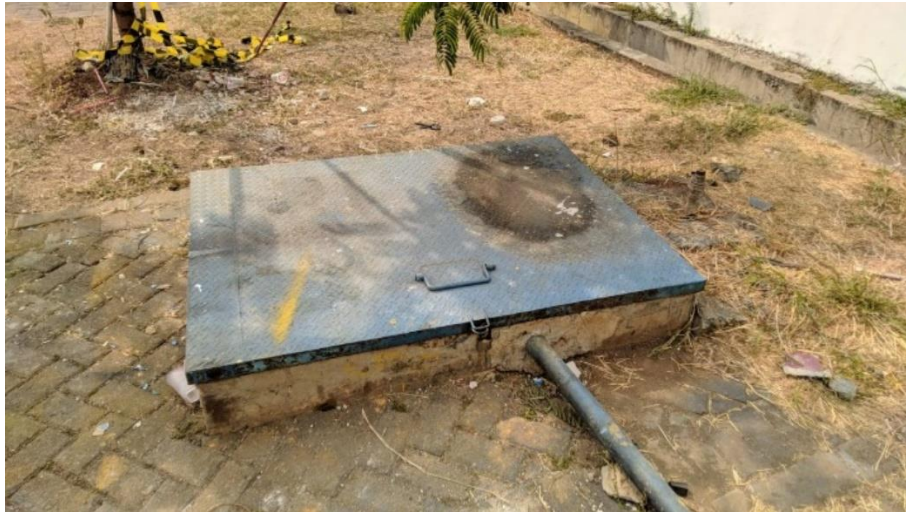
Gambar 4. 1 Sumber Air

Terdapat 3 sumber air di gedung yang memiliki kedalaman 20 meter setiap sumber air, hal itu baik untuk kebutuhan air di apartemen tersebut dan untuk sumber air pemadam kebakaran agar tidak kekurangan pasokan air bila terjadi kebakaran, akan tetapi sumber air dalam keadaan kurang terawat dan kotor. Menurut pedoman pada Pd-T-2015-C apa bila kapasitas memenuhi fungsi bangunan mendapat nilai baik. Sumber air dapat dilihat pada Gambar 4.1.

Nilai : **Baik**

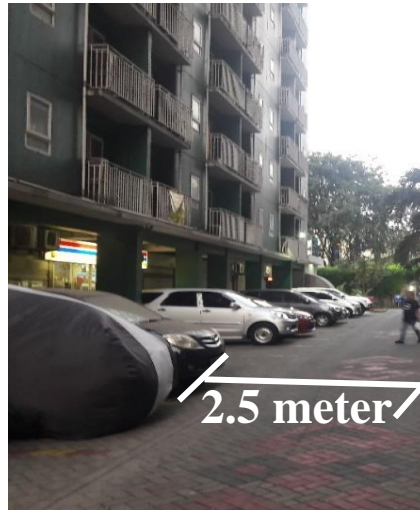
Gambar 4. 2 Jalan Lingkungan sisi Utara

Jalan lingkungan di lokasi apartemen kurang memadai bagi mobilisasi pemadam kebakaran saat terjadi kebakaran, jalan lingkungan di apartemen ini berjarak 2.5 meter untuk sisi utara, 2.5 meter untuk sisi timur dan utara akan tetapi memiliki

kendala yaitu jalan lingkungan terisi oleh kendaraan parkir yaitu motor dan ini dapat memengaruhi mobilisasi pemadam kebakaran saat melakukan evakuasi, sisi selatan berjarak 4.5 meter, dan untuk sisi barat berjarak 5.5 meter, dan jalanan tersebut sudah di beri pengerasan, dan untuk lebar jalan masuk ke lingkungan apartemen ini berjarak 4,5 meter. Menurut pedoman Pd-T-11-2005-C apabila tersedia lebar jalan minimal 6 meter, diberi pengerasan dan lebar jalan masuk minimal 4 meter mendapat nilai baik akan tetapi jalan lingkungan di bawah persyaratan minimal. Jalan lingkungan dapat dilihat pada Gambar 4.2 sampai Gambar 4.6.

Nilai : **Cukup**

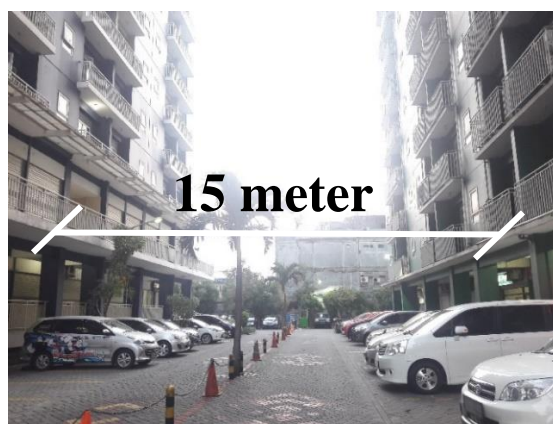
Gambar 4. 7 Jarak Antar Bangunan

Jarak antar bangunan pada apartemen centerpoint Bekasi tower A sesuai dengan persyaratan yang ada yaitu dengan tinggi bangunan lebih dari 40meter adalah 8 meter dan jarak antar bangunan apartemen centerpoint Bekasi towe A adalah berjarak 15meter antar bangunan. Akan tetapi jarak bangunan sebagian sisinya untuk kendaraan parkir hal ini berimbas pada berkurangnya jarak antar bangunan. Menurut pedoman Pd-T-11-2005-C bangunan yang memiliki tinggi 40 meter lebih jarak antar bangunan minimal 8 meter. Jarak Antar bangunan dapat dilihat pada Gambar 4.7.

Nilai : **Baik**

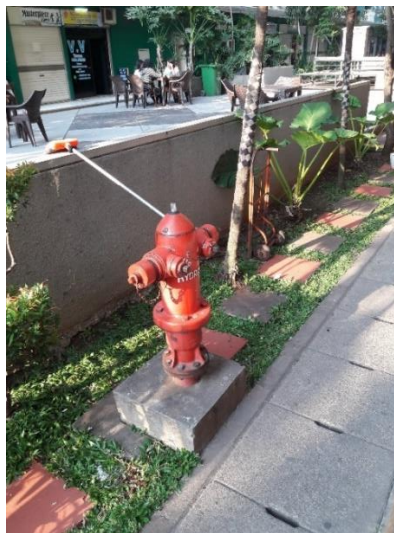
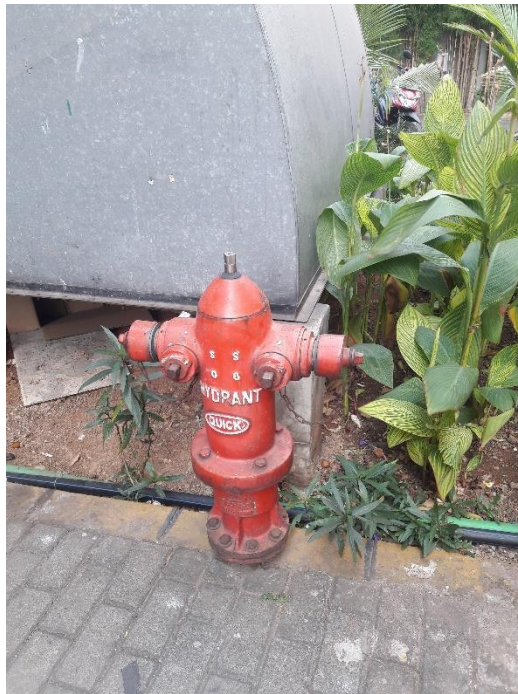
Hidran halaman pada apartemen centerpoint Bekasi tower A dengan mudah dapat di jangkau jika terjadi keadaan darurat dan berfungsi dengan baik dan semestinya yaitu dengan mengeluarkan air 38 l/detik. Didalam pengamatan hidran halaman dalam kondisi kurang terawat yaitu dengan tidak adanya pengecatan ulang. Menurut pedoman Pd-T-11-2005-C hidran halaman mendapat nilai baik apabila tersedia di halaman pada tempat yang mudah dijangkau, berfungsi secara sempurna dan lengkap. Hidran halaman dapat dilihat pada Gambar 4.8 sampai 4.10.

Nilai : **Baik**

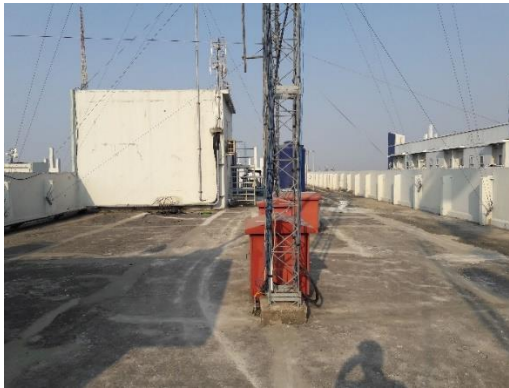
Gambar 4. 13 Landasan Helikopter

Pada apartemen centerpoint Bekasi tower A tidak terdapat landasan helikopter sedangkan ketinggian gedung lebih dari 60 meter hal ini dapat menghambat jika terjadi kebakaran karna saat evakuasi pemadam kebakaran tidak dapat mengevakuasi dari atap di karenakan tidak adanya landasan helikopter. pada pedoman Pd-T-11-2005-C bangunan dengan tinggi lebih dari 60 meter harus memiliki landasan helikopter. Landasan helikopter dapat dilihat pada Gambar 4.13.

Nilai : **Kurang**

Akan tetapi gedung ini tidak memiliki landasan helikopter. Hal ini tidak sesuai dengan peraturan yang menyebutkan gedung dengan tinggi lebih dari 60 meter harus memiliki landasan helikopter, agar saat terjadi kebakaran petugas kebakaran dapat

mengevakuasi penghuni dari atap bangunan apartemen dan dapat memadamkan api dari atap bangunan.

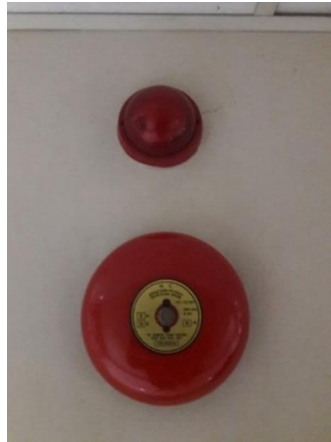
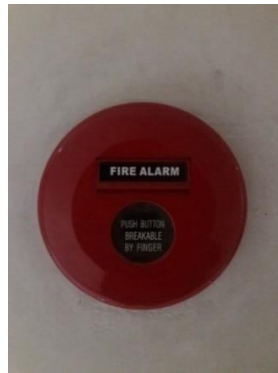
Pemasangan deteksi dan alarm pada bangunan apartemen centerpoint Bekasi tower A sudah sesuai dengan persyaratan yang ada. Pada bangunan ini juga sudah terdapat alat manual pemicu alarm yang keduanya dalam kondisi baik dan siap digunakan bila terjadi kebakaran. Akan tetapi pada bangunan ini belum terdapat alat pendeteksi panas. pada pedoman Pd-T-11-2005-C sistem deteksi dan alarm harus dipasang pada semua bangunan kecuali kelas 1a, tersedia detektor panas dan dipasang alat manual pemicu alarm. Deteksi dan Alarm dapat dilihat pada Gambar 4.14 dan Gambar 4.15

Nilai : **Baik**

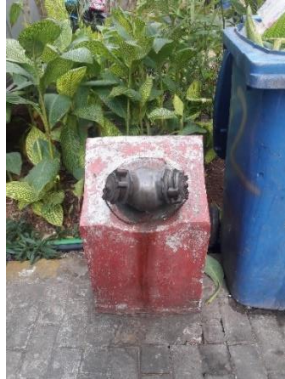
Gambar 4. 16 Gambar Siames Conection

*Siames conection* pada bangunan ini terdapat di halaman gedung dan dekat dengan jalan lingkungan dan juga mudah terjangkau pemadam kebakaran bila terjadi kebakaran dan telah sesuai dengan peraturan yang ada. akan tetapi kondisi siames conection dalam kondisi kurang terawat dengan baik yaitu dengan tidak adanya pengecatan ulang. Pada paturan Pd-T-11-2005-C siames connection bernilai baik apabila tersedia dan ditempatkan pada lokasi yang mudah dijangkau mobil pemadam kebakaran. *Siames Conection* dapat dilihat pada Gambar 4.16.

Nilai : **Baik**

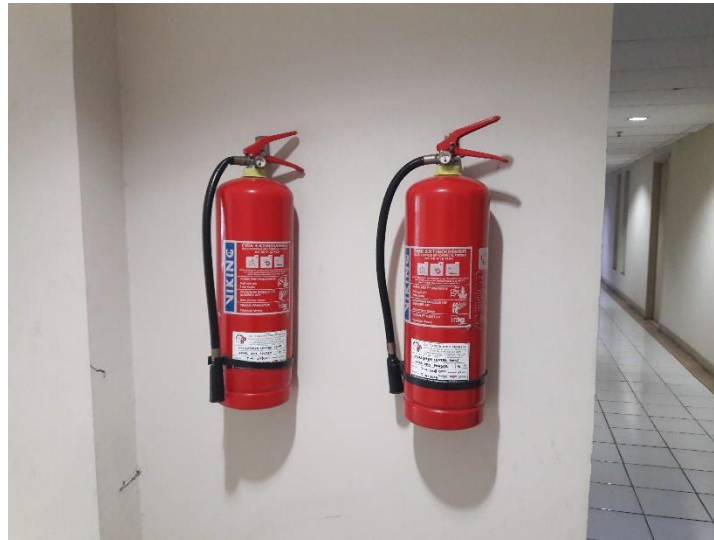
Gambar 4. 17 Pemadam Api Ringan

Pada bangunan apartemen ini di lengkapi dengan jenis APAR *Dry Chemical Powder* untuk mematikan api pada saat terjadi kebakaran. Alat APAR ini dalam kondisi baik dan terawat. Pada setiap lantai bangunan apartemen terdapat 6 alat APAR, dengan jumlah total 1 bangunan memiliki 96 APAR dan dalam jarak luasan yaitu jarak antar apar tidak lebih dari 25meter. Akan tetapi ada bagian alat pemadam api ringan yang sudah kadaluarsa, ditakutkan saat terjadi kebakaran tidak bisa di gunakan dengan semestinya. Pada pedoman Pd-T-11-2005-C pemadam api ringan bernilai baik apabila jumlah sesuai dengan luasan bangunannya dan jarak penempatan antar alat maksimal 25 meter. Pemadam api ringan dapat dilihat pada Gambar 4.17.

Nilai : **Baik**

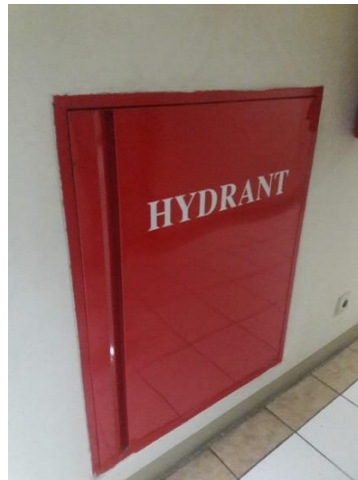
Gambar 4. 18 Hidran Gedung

Hidran pada bangunan apartemen ini yang digunakan berjenis kanvas yang memiliki Panjang 30 meter dan berdiameter 1.5 inchi lengkap dengan *noozel*. Pada bangunan ini setiap lantai terdapat 2 buah hidran dan memilik 24 hidran untuk seluruh apartemen.dan terwat dengan baik. Menurut pedoman Pd-T-11-2005-C hidran gedung mendapatkan nilai baik apabila tersedia sambungan slang diameter 35mm dalam kondisi baik, panjang selang minimal 30m dan tersedia kotak untuk menyimpan, pasokan air cukup tersedia untuk kebutuhan system sekurang-kurangnya 45 menit, dan bangunan kelas 4 luas 1000m<sup>2</sup>/buah. Hidran Gedung dapat dilihat pada Gambar 4.18.

Nilai : **Baik**

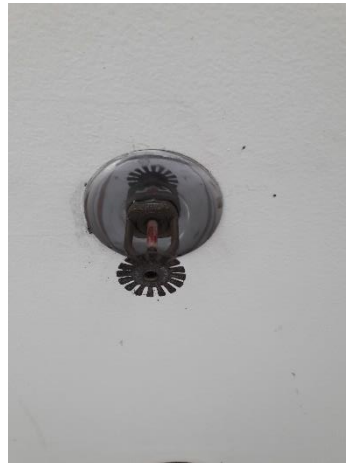
Pada bangunan apartemen ini telah tersedia *springkler* sesuai dengan standar yang ada. Pada bangunan ini sendiri *springkler* tidak hanya ada dalam Lorong bangunan akan tetapi terdapat pada setiap unit bangunan dan *springkler* ini harus berfungsi dengan semestinya dalam keadaan darurat dan dalam kondisi yang baik. Pada bangunan ini *springkler* dalam kondisi yang baik. Menurut pedoman Pd-T-11-2005-C *springkler* dikatakan baik apabila tekanan catu air *springkler* pada titik terjauh (0,5-2,0)kg/cm<sup>2</sup>. *Springkler* dapat dilihat pada Gambar 4.19 dan Gambar 4.20.

Nilai : **Baik**

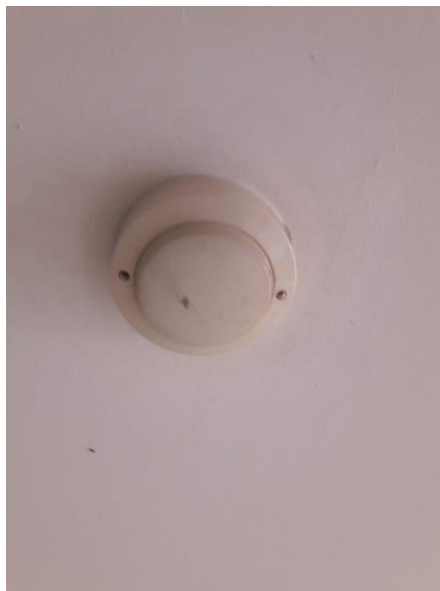
Pada bangunan apartemen ini memiliki alat deteksi asap dilorong bangunan dan di dalam setiap unit apartemen dan dalam keadaan yang baik dan terawat. Dan dapat di gunakan pada saat keadaan darurat. Pada pedoman Pd-T-11-2005-C di katakana baik apabila telah memenuhi SNI 03-3689 dan jarak antar *detector* >20 meter <10 meterdari dinding pemisah atau tirai asap. Deteksi asap dapat dilihat pada gambar 4.21 dan Gambar 4.22.

Nilai : **Baik**

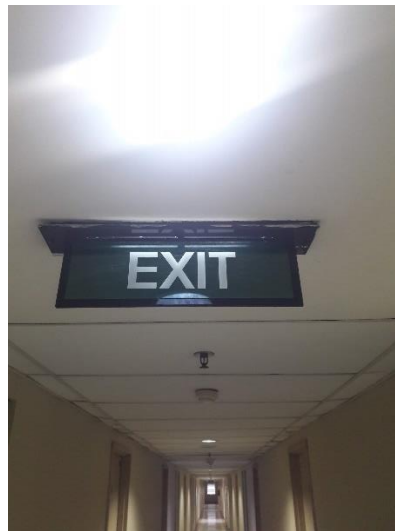
Gambar 4. 23 Petunjuk Arah

Sistem pencahayaan darurat pada bangunan gedung ini di pasang yang mengarahkan langsung pada tangga darurat. Tanda tersebut dapat dilihat dengan jelas yang sangat memudahkan untuk dilihat penghuni maupun pengunjung gedung saat terjadi kebakaran. Pada pedoman Pd-T-11-2005-C cahaya darurat dan penunjuk arah pada bangunan ini bernilai baik apabila pencahayaan darurat dipasang disetiap tangga yang dilindungi bahaya kebakaran. Desain sistem pencahayaan keadaan darurat beroperasi otomatis, memberikan cahaya yang cukup, dan harus memenuhi standar yang berlaku. Tanda exit jelas terlihat dan dipasang berdekatan dengan pintu yang memberikan jalan keluar langsung, pintu dari suatu tangga, *exit* horizontal dan pintu yang melayani *exit*. Setiap tanda *exit* jelas dan pasti. Cahaya darurat dan petunjuk arah dapat dilihat pada Gambar 4.23.

Nilai : **Baik**

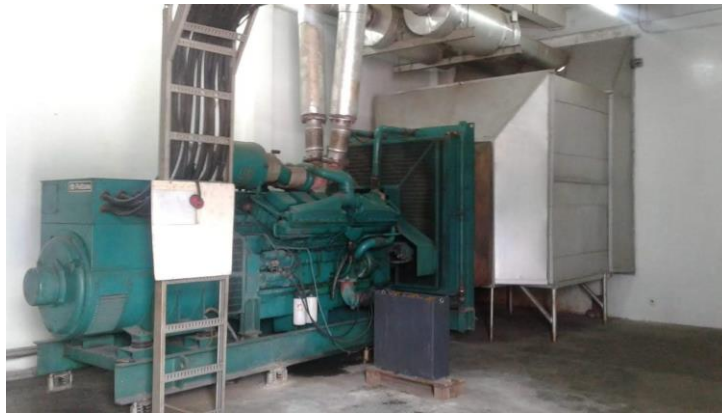
Gambar 4. 24 Listrik Darurat

Pada bangunan apartemen ini terdapat 2 sumber daya listrik yaitu dari PLN dan generator. Generator otomatis di gunakan saat terjadi pemadaman daya listrik dari

PLN. Akan tetapi generator ini hanya untuk lift dan tidak untuk unit penghuni. Dan dalam keadaan kotor dan kurang terawat. Pada pedoman Pd-T-11-2005-C listrik darurat bernilai baik apabila daya yang disuplai sekurang-kurangnya dari 2 sumber yaitu sumber daya listrik PLN, atau sumber darurat berupa batere, generator, dll. Semua instalasi kabel yang melayani sumber daya listrik darurat harus memenuhi kabel tahan api selama 60 menit. Listrik darurat dapat dilihat pada Gambar 4.24.

Nilai : **Baik**
