BAB V
ANALISIS DATA DAN PEMBAHASAN

C. Audit Keselamatan Jalan

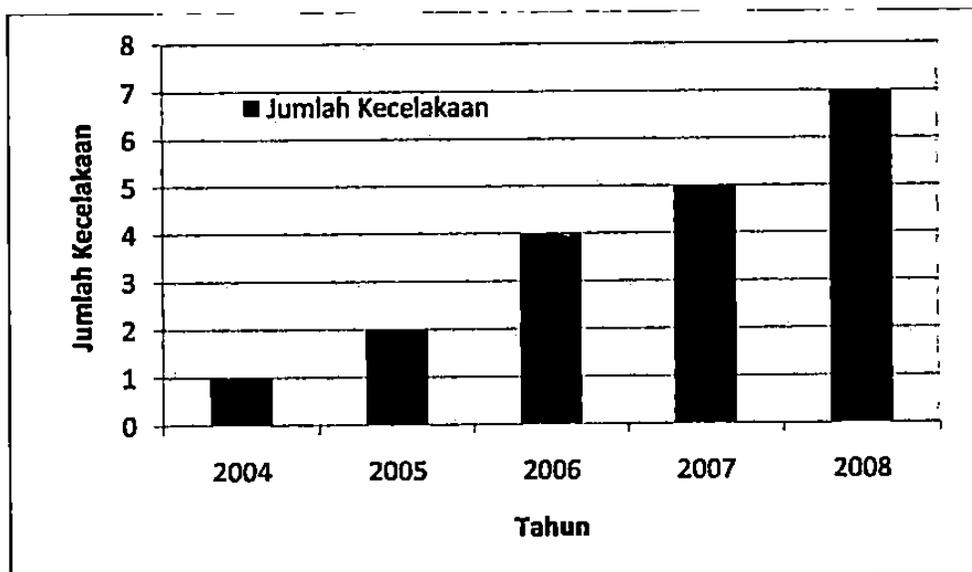
Gambar 5.1. Jumlah Kecelakaan di Daerah Studi

Data dari Kepolisian Resort Bantul kecelakaan lalu lintas yang dihitung dari tahun 2004-2008 pada ruas jalan Wates km 1 - 2,9 adalah sebanyak 19 kejadian. Data tersebut dapat dilihat pada Tabel 5.1, Gambar 5.1 dan Gambar 5.2.

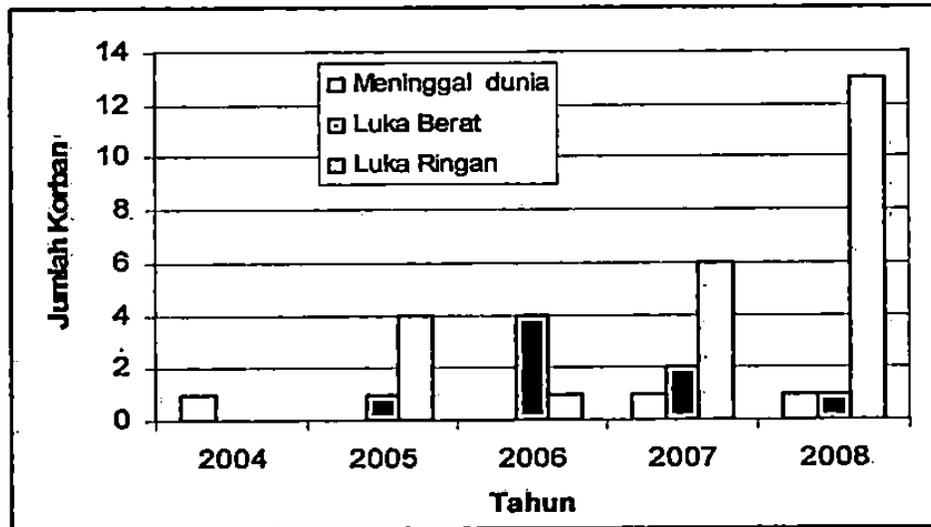
Gambar 5.2 Jumlah korban kecelakaan di daerah studi

Dari Tabel 5.1. dapat diambil kesimpulan bahwa korban kecelakaan paling banyak mengalami luka ringan yaitu sebanyak 25 orang.

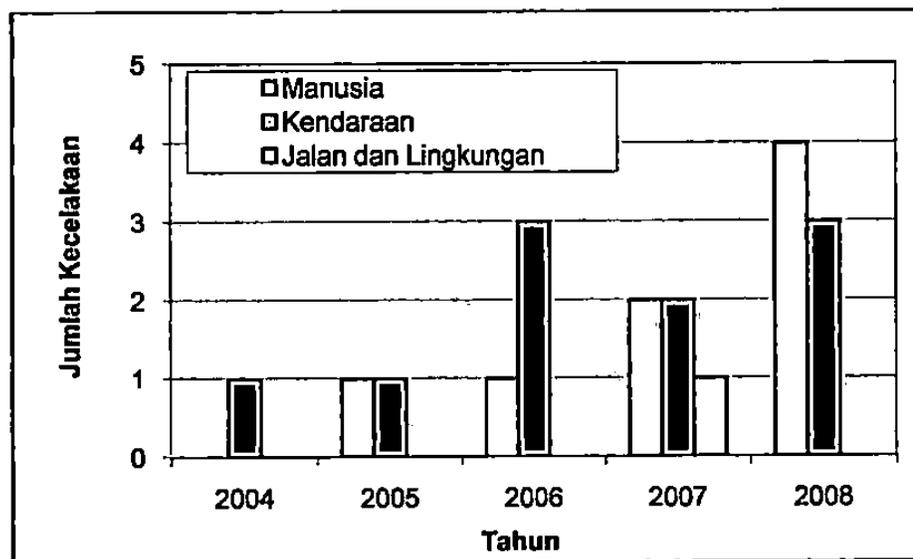
Gambar 5.3. Jumlah Kecelakaan Berdasarkan Faktor Penyebab

Dari Tabel 5.2 dapat diambil kesimpulan bahwa faktor penyebab kecelakaan terbesar adalah faktor kendaraan sebanyak 10 kejadian.

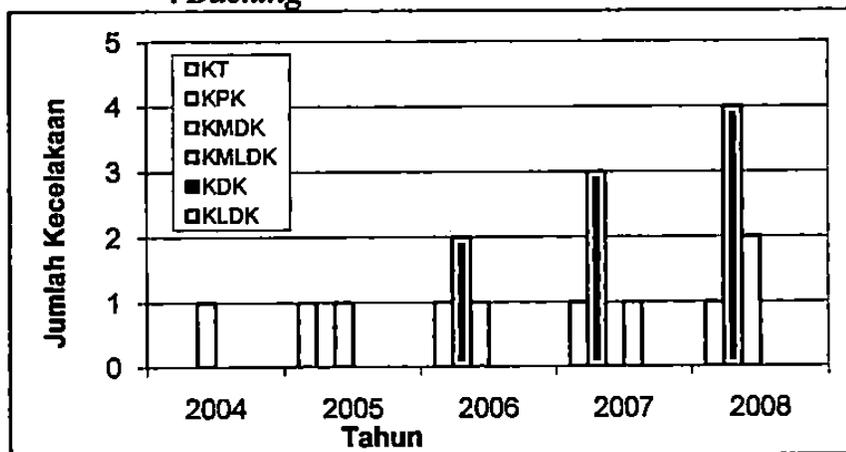
Gambar 5.4 Jumlah Kecelakaan Berdasarkan Proses Kejadian

Dari Tabel 5.3 dapat disimpulkan bahwa berdasarkan proses kejadian,

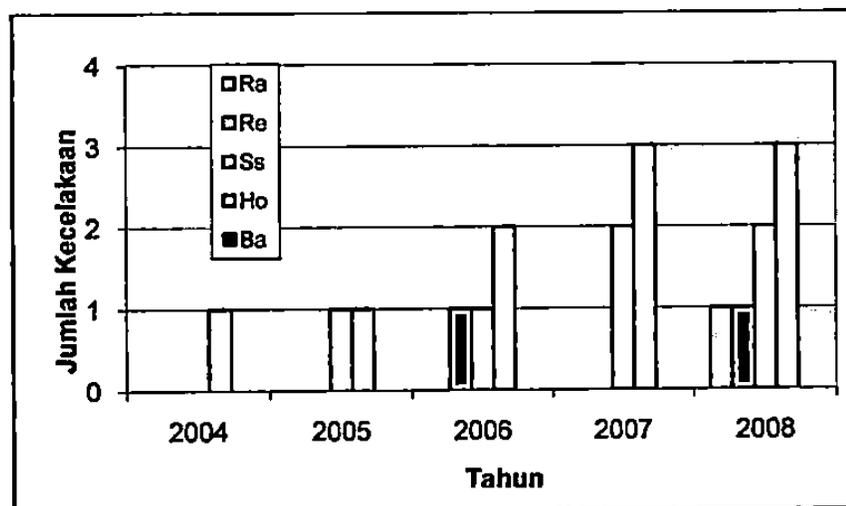
Gambar 5.5. Jumlah kecelakaan Berdasarkan Jenis Tabrakan

sedangkan berdasarkan jenis tabrakan yang terbanyak adalah *head on* sebanyak 10 kejadian.

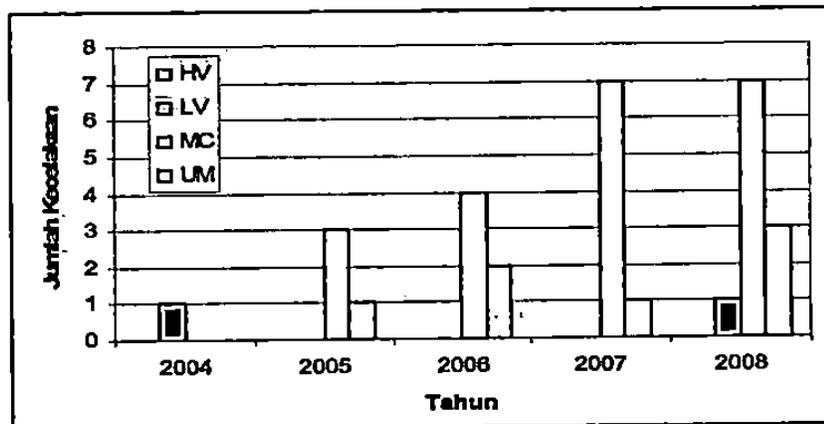
Dari Tabel 5.4 dapat diambil kesimpulan bahwa jenis kendaraan terbanyak yang terlibat kecelakaan adalah sepeda motor sebanyak 21 kendaraan.

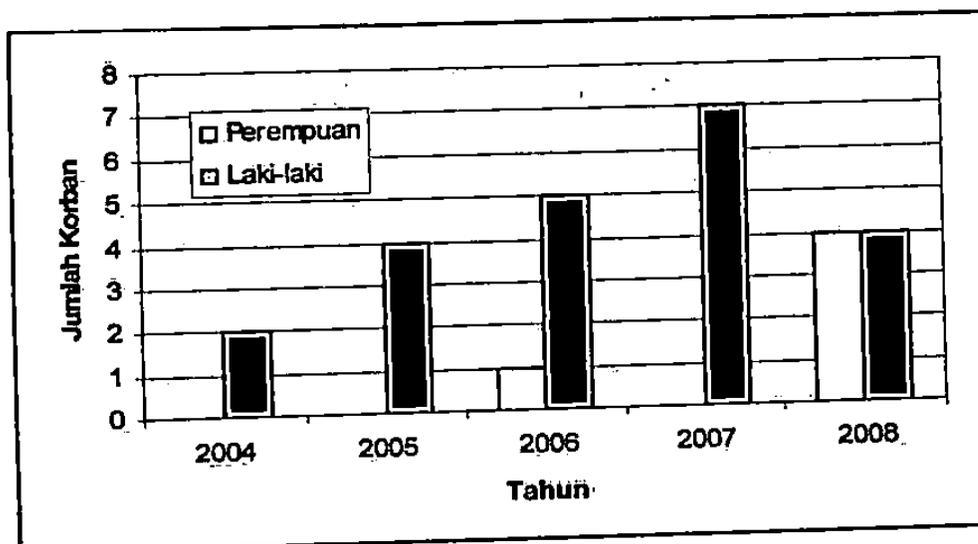
Gambar 5.7 Jenis Kelamin yang Terlibat Kecelakaan

Dari Tabel 5.5 dapat dilihat bahwa laki-laki lebih sering terlibat dalam

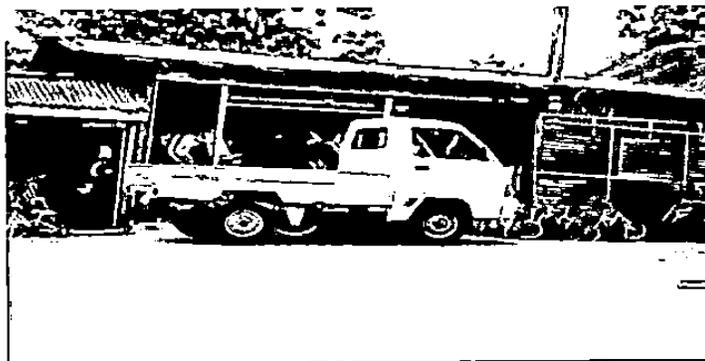
Gambar 5.9. Foto keadaan kendaraan yang parkir di badan jalan

Dalam pengamatan ditemui banyak sekali yang menjadikan badan jalan sebagai tempat parkir sehingga dapat mengganggu arus lalu lintas dan mengganggu pengguna jalan lainnya.

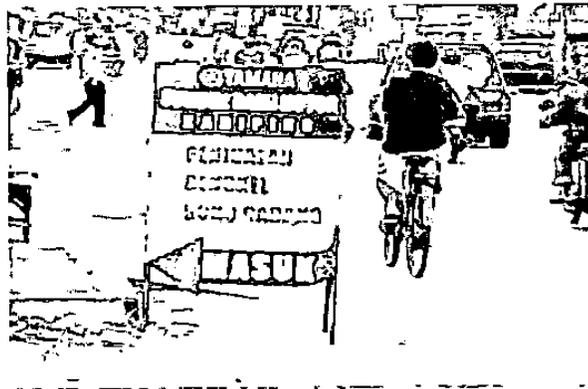
Gambar 5.9. Foto keadaan bahu jalan yang digunakn untuk pamflet toko

Bahu jalan yang tidak sama antara yang sebelah kanan dan kiri pada km 1+000 kiri 2 m, kanan 1 sampai pada km 1+400 menjadi kiri 1 m, kanan 3,5 dan pada km 1+400-2+900 menjadi kiri 4 , kanan 2 m. Bahu jalan juga banyak digunakan sebagai tempat berjualan bensin, sebagai tempat parkir kendaraan dan tempat pamflet-pamflet kios, sehingga dapat mengganggu arus kendaraan bermotor.

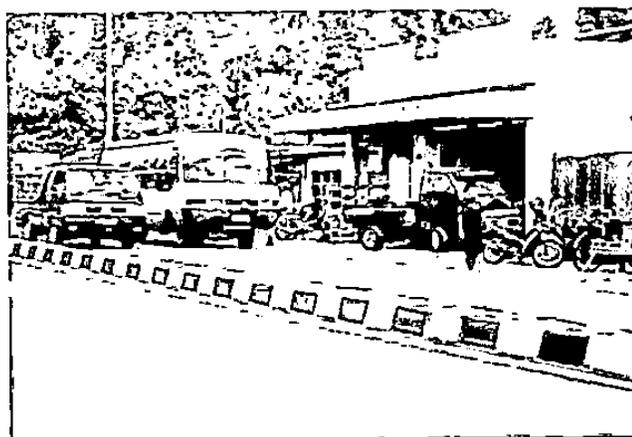
Pada ruas jalan ini tidak terdapat fasilitas pemberhentian bus, sehingga bus yang akan menaikkan atau menurunkan penumpang berhenti pada bahu jalan dan perkerasan jalan .

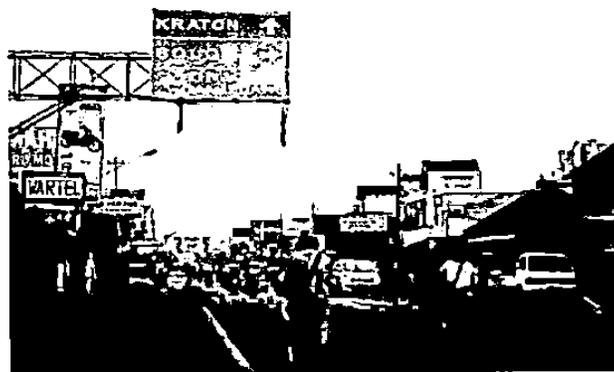
Gambar 5.12 Foto penunjuk arah

Papan petunjuk arah dan papan iklan sudah diletakkan secara tepat dan tidak mengganggu pengguna jalan.
