BAB IV

DATA HASIL

4.1 Data Komponen Awal

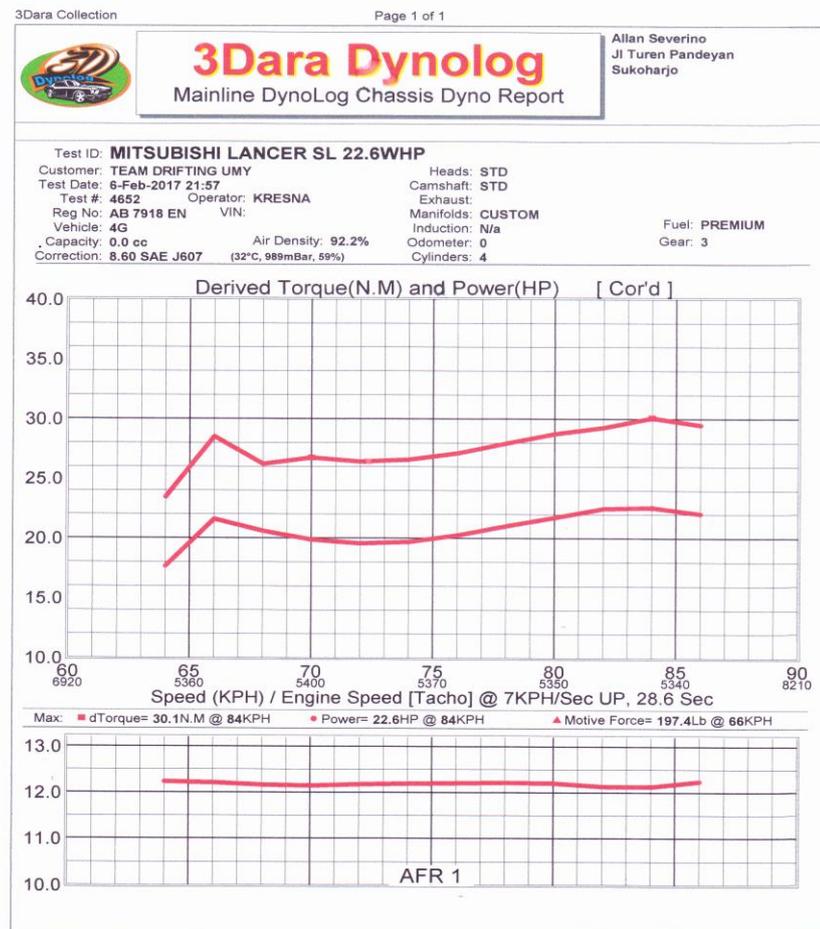
Gambar 4.8 Dynotest awal

- a. Torsi : 30,1 Nm @ 84 KPH (*On Wheel*)
- b. Power : 22,6 *Horse Power* (HP) (*On Wheel*)

Sebelum dilakukan dynotest kondisi dari mobil sudah mengalami *overheat* (panas berlebih) pada mesin, sehingga mengakibatkan efek tenaga dari mesin akan melemah sehingga mengakibatkan performa dari mesin kendaraan tersebut akan menurun dari yang semestinya, serta akibat dari terjadinya *overheat* juga mengakibatkan pembakaran akan menjadi tidak normal sehingga mengakibatkan *knocking* dan ditunjang lagi dengan keadaan pada bagian yang lain seperti melemahnya kompresi, sistem pemindah tenaga yang tidak maksimal, kondisi pegas, kondisi ban pada mobil tersebut sehingga akan menyebabkan performa yang dihasilkan akan menurun.
