## BAB IV

### HASIL PENELITIAN DAN PEMBAHASAN

#### 4.1. Perlintasan Sebidang

Perlintasan sebidang pada JPL 714 KM 530 ± 679 Jalan Sedayu, Bantul, Yogyakarta termasuk kedalam jalan lokal sekunder kelas III menurut Undang-Undang Republik Indonesia Nomor 22 Tahun 2009 tentang Lalu Lintas dan Angkutan Jalan, yang memiliki lebar perkerasan 4,5 meter dengan 2 lajur 2 arah tidak terbagi.

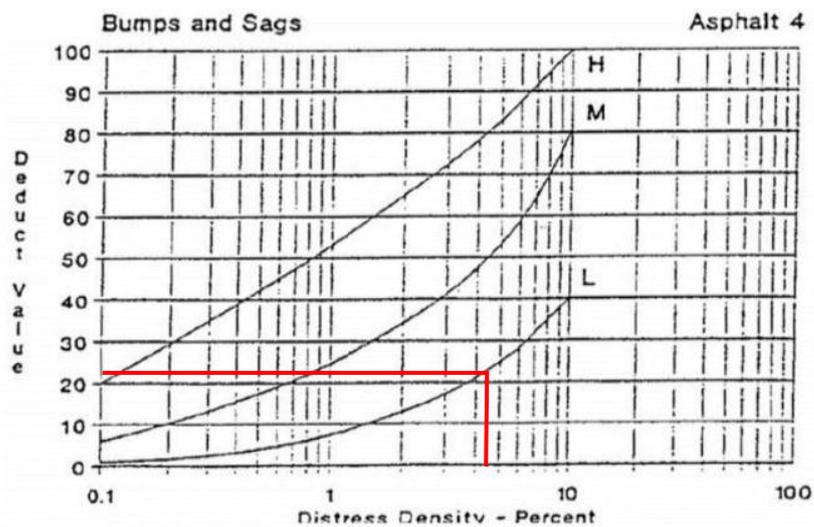
Gambar 4.14 Kurva nilai *deduct value* cekungan

Berdasarkan dari kurva di atas didapatkan nilai *deduct value* dengan jenis kerusakan cekungan sebesar 23 %.

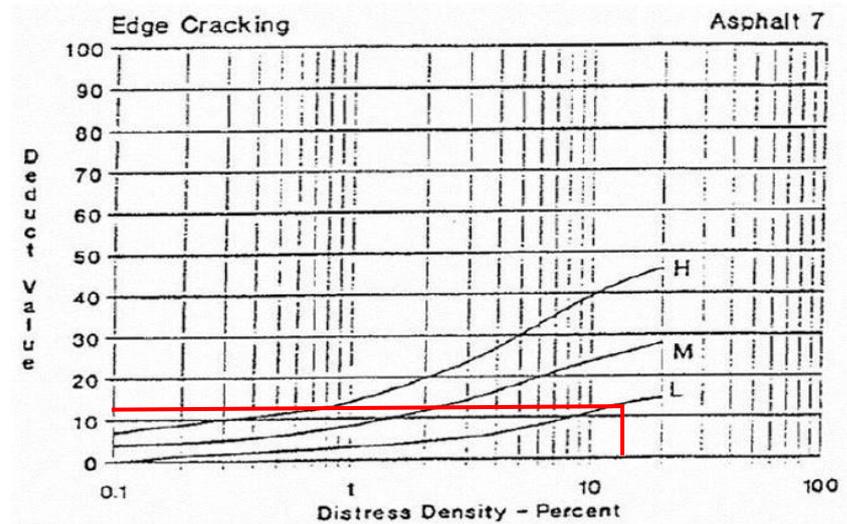
Gambar 4.15 Kurva nilai *deduct value* retak pinggir

Berdasarkan dari kurva di atas didapatkan nilai *deduct value* dengan jenis kerusakan retak pinggir sebesar 13 %.
