BAB IV

PEMBAHASAN

4.1 Rekayasa Kelistrikan Bodi

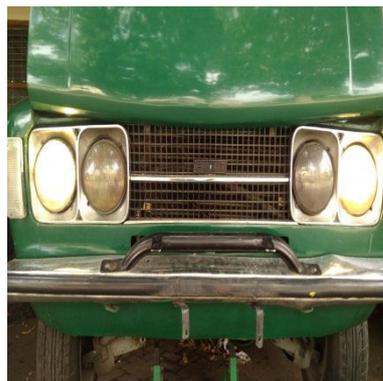
Gambar 4.10 Lampu *low beam*

Rekayasa yang dilakukan dilampu kepala yaitu pada diameter kabel yang digunakan dan penggantian keseluruhan kabel, jalur kabel-kabel dan letak *relay* masih sama seperti keadaan semula, hanya massa pada lampu kepala yang dirubah lebih dekat dengan beban. Warna kabel yang

digunakan pada lampu *low beam* yaitu merah dari terminal *87 relay* (2,5mm), pengendali menggunakan warna merah (1,25 mm), sedangkan pada lampu *high beam* menggunakan 2 relay, *high beam* utama dan *high beam* pembantu pada *high beam* utama kabel dari terminal *87 relay* berwarna kuning (2,5 mm) pengendali menggunakan warna kuning (1,25 mm) *high beam* pembantu lampu dalam dari terminal *87 relay* menggunakan warna kuning (2,5 mm), kedua pada *relay* di *jumper* dari soket relay dengan pengendali *high beam*, sakelar masih menggunakan bawaan dari mobil FIAT 124 S.

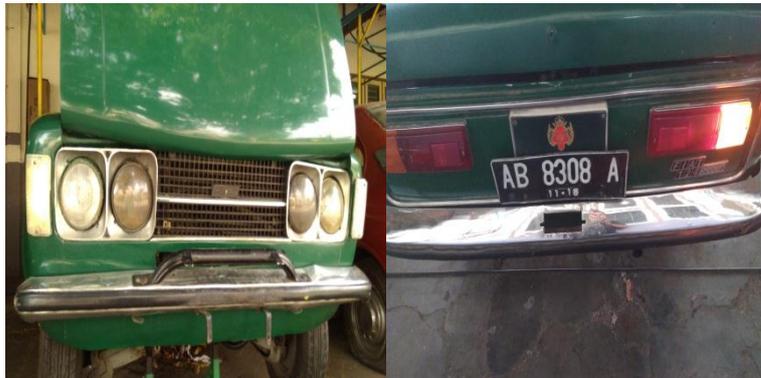
Gambar 4.14 Lampu sein kanan

Rekayasa yang dilakukan pada lampu sein dan hazard adalah pada warna kabel yang menggunakan warna biru dan diameter kabel yang digunakan yaitu 1,25 mm, sakelar sein masih menggunakan bawaan dari FIAT 124 S. Jalur pengakabelan tetap dilewatkan sesuai jalur lama bagian

depan melewati atas mesin dibungkus dengan pelindung kabel untuk lampu sein belakang melewati bawah *dashboard* dan melewati sebelah kiri mobil. Pada lampu hazard terdapat penambahan sakelar tarik dan 2 buah *diode* 3A agar arah arus dikarenakan *jumper* yang dilakukan pada kabel yang menuju lampu sein dari pengendali tidak berbalik arah.

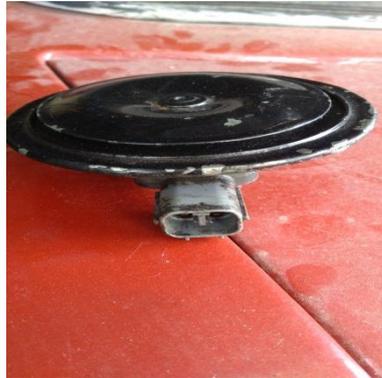
Gambar 4.17 Klakson

Rekayasa pada klakson yaitu pada bagian warna kabel, merah untuk arus dari terminal 87 relay, hitam untuk masa dan pengendali *wiring* tetap mengikuti FIAT 124S, warna kabel diubah, dan jalur pengkabelan melewati bagian atas mesin dibungkus dengan pelindung kabel.

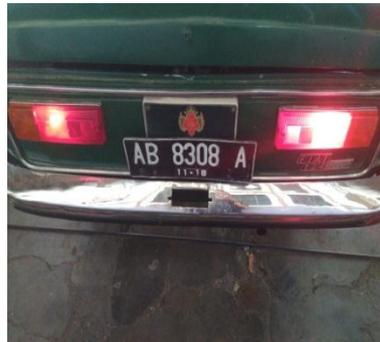
Gambar 4.19 Lampu Rem

Rekayasa yang dilakukan pada lampu rem ialah melakukan pengecekan kinerja dari switch rem, kinerja lampu rem pada bagian belakang mobil, sedangkan warna kabel menggunakan warna merah dengan diameter kabel yang digunakan yaitu 1,25 mm.

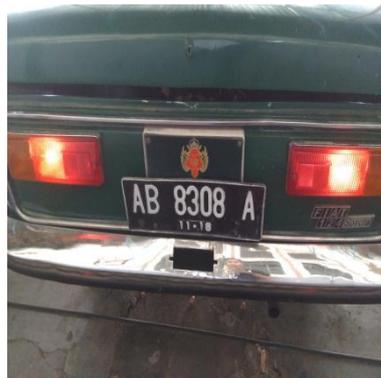
Gambar 4.21 Lampu kota

Rekayasa yang dilakukan pada tail light yaitu pada bagian kabel dan penambahan relay 12 V. Bagian kabel menggunakan diameter 1,25 mm, warna kabel yang digunakan yaitu warna kuning
