BAB IV PEMBAHASAN

4.1 Profil Bangunan Rumah Sewa

4.2 Pemeriksaan Keselamatan

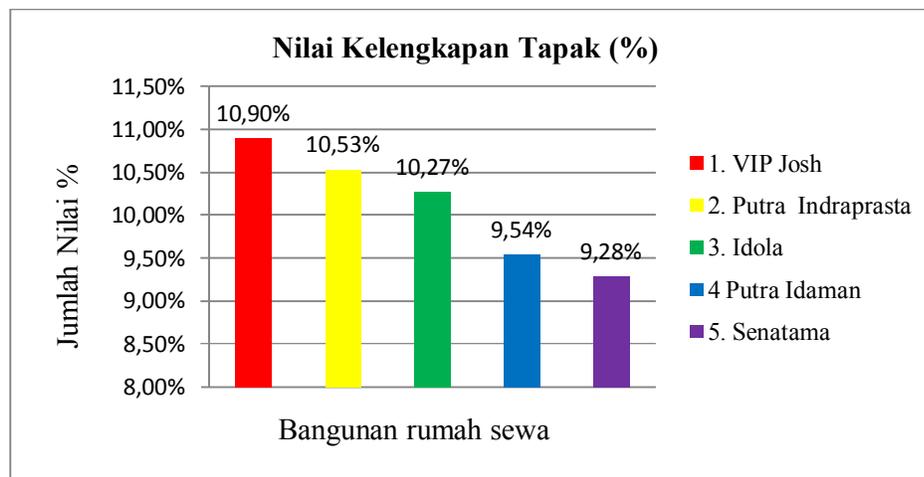
Gambar 4.21 Grafik Nilai Kelengkapan Tapak.

Berdasarkan Tabel 4.1 diketahui bahwa komponen kelengkapan tapak mendapatkan hasil sebagai berikut:

- kost VIP Josh 10,90 %
- kost Putra Indraprasta 10,53 %
- kost Idola 10,27 %
- kost Putra Idaman 9,54 %
- kost Senatama 9,28 %

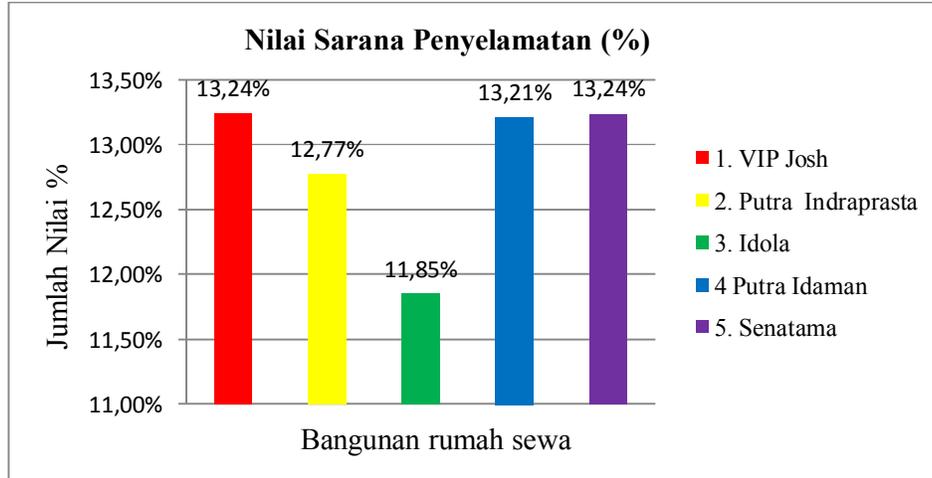
Gambar 4.32 Grafik Nilai Sarana Penyelamatan

Berdasarkan hasil pengamatan dan Tabel 4.2 diketahui bahwa komponen sarana penyelamatan mendapatkan hasil sebagai berikut:

- kost VIP Josh 13,24 %
- kost Putra Indraprasta 12,77 %
- kost Idola 11,85 %
- kost Putra Idaman 13,21 %
- kost Senatama 13,24 %

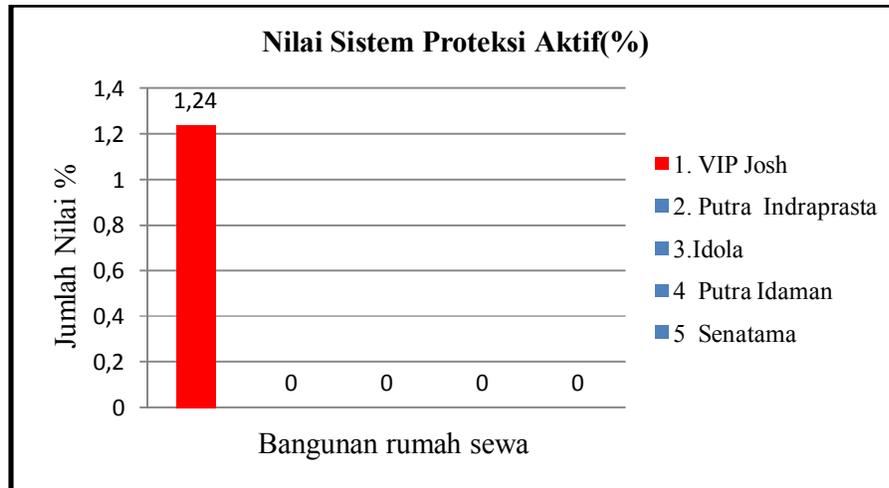
Gambar 4.34 Grafik Nilai Sistem Proteksi Aktif.

Berdasarkan hasil pengamatan dan Tabel 4.3 diketahui bahwa komponen sistem proteksi aktif mendapatkan hasil sebagai berikut:

- kost VIP Josh 1,24 %
- kost Putra Indraprasta 0 %
- kost Idola 0 %
- kost Putra Idaman 0 %
- kost Senatama 0 %

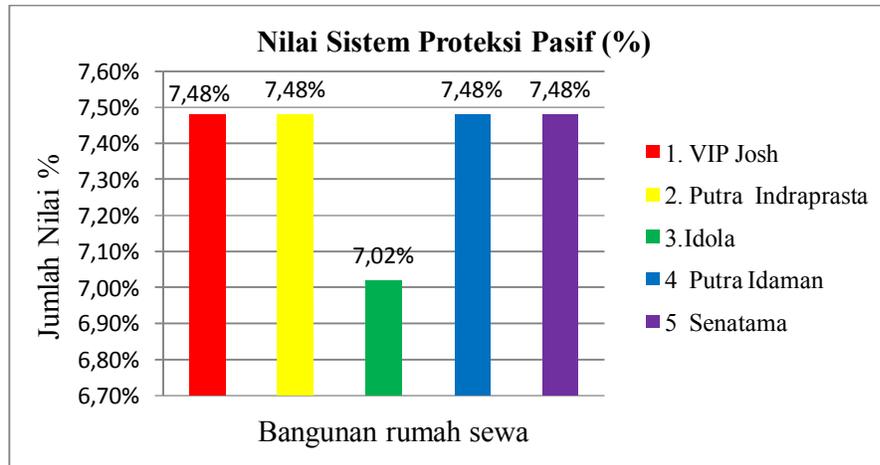
Gambar 4.35 Grafik Nilai Sistem Proteksi Pasif.

Berdasarkan hasil pengamatan dan Tabel 4.4 diketahui bahwa komponen sarana penyelamatan mendapatkan hasil sebagai berikut:

- kost VIP Josh 7,48 %
- kost Putra Indraprasta 7,48 %
- kost Idola 7,02 %
- kost Putra Idaman 7,48 %
- kost Senatama 7,48 %

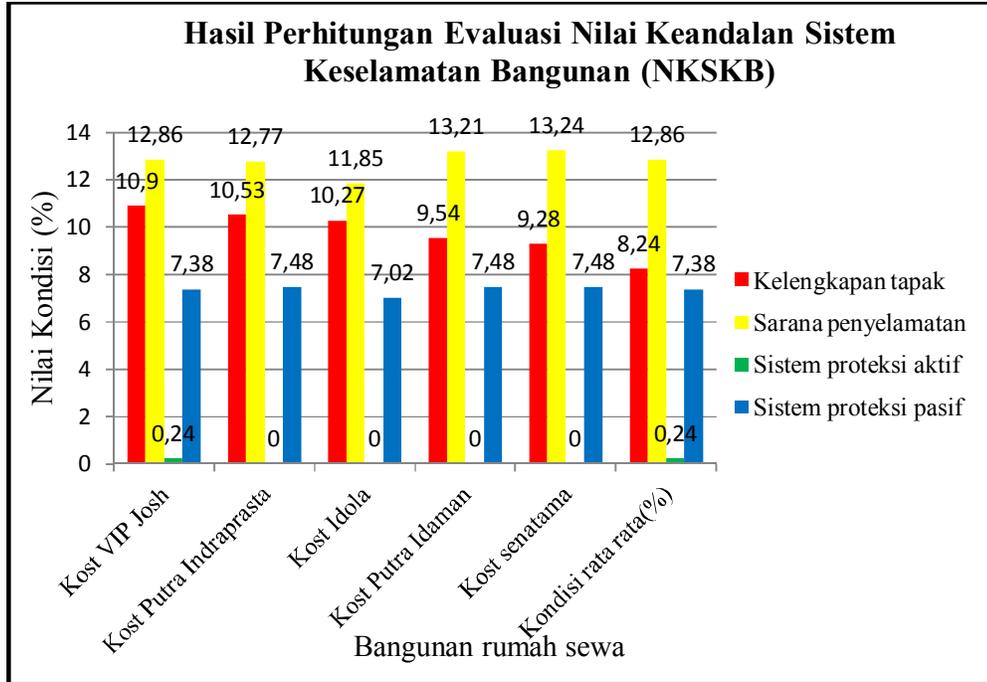
Gambar 4.36 Grafik Nilai Perhitungan Evaluasi Nilai Keandalan Sistem Keselamatan Bangunan (NKSKB).

Berdasarkan hasil tabel pada gambar 4.34 perhitungan KSKB menghasilkan nilai sebesar 28,72 %, hal ini menunjukkan bangunan rumah sewa Sendowo Kelurahan Sinduadi Kecamatan Mlati Kabupaten Sleman Yogyakarta masih KURANG, dimana musibah kebakaran bisa terjadi sewaktu-waktu maka harus di tingkatkan kesiapannya.
