BAB IV

HASIL PENELITIAN DAN PEMBAHASAN

4.3 Hasil Asesmen Infrastruktur Sungai Code menggunakan *Survey123*

4.5 Kondisi Infrastruktur Sungai Code

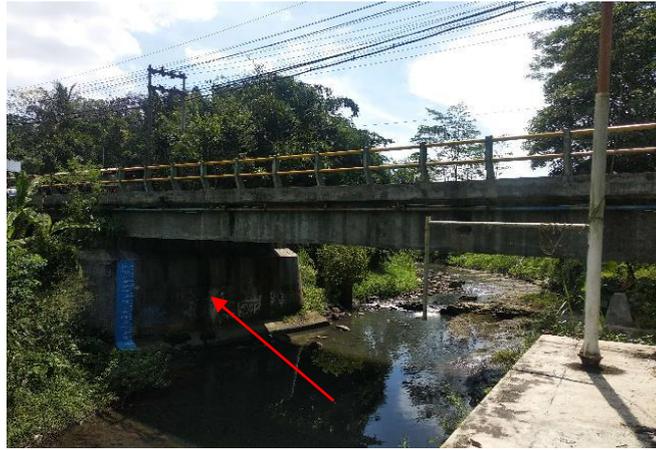
Gambar 4.27 Contoh pilar masuk di badan sungai

Pada Gambar 4.26 menunjukkan data pilar yang masuk ke dalam badan sungai, 11 tinjauan menunjukkan tidak ada pilar yang terdapat di badan sungai, 3 tinjauan menunjukkan 1 pilar masuk ke dalam badan sungai.

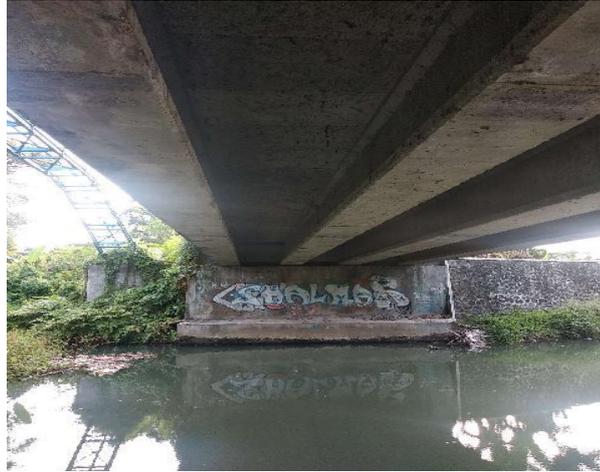
Gambar 4.30 Contoh abutment di dalam badan sungai

Pada Gambar 4.29 menunjukkan posisi abutment di dalam sungai, dan diluar sungai. 2 tinjauan menunjukkan posisi abutment ada di dalam sungai, dan 11 tinjauan menunjukkan posisi abutment ada di luar badan sungai.

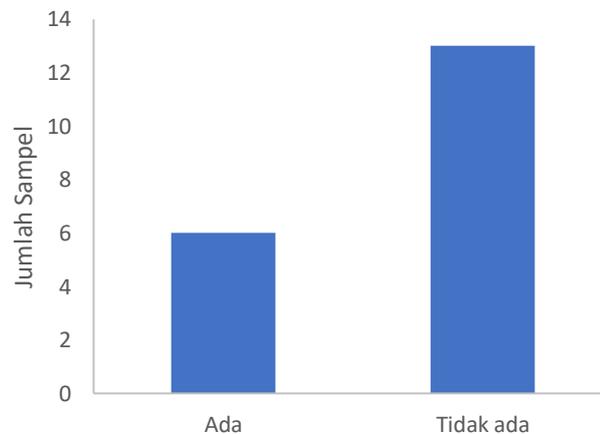
Gambar 4.33 Data Potensi Gerusan

Pada Gambar 4.33 menunjukkan berupa ada atau tidak adanya gerusan, 6 tinjauan menunjukkan adanya potensi gerusan, dan 13 tinjauan menunjukkan tidak adanya potensi gerusan.

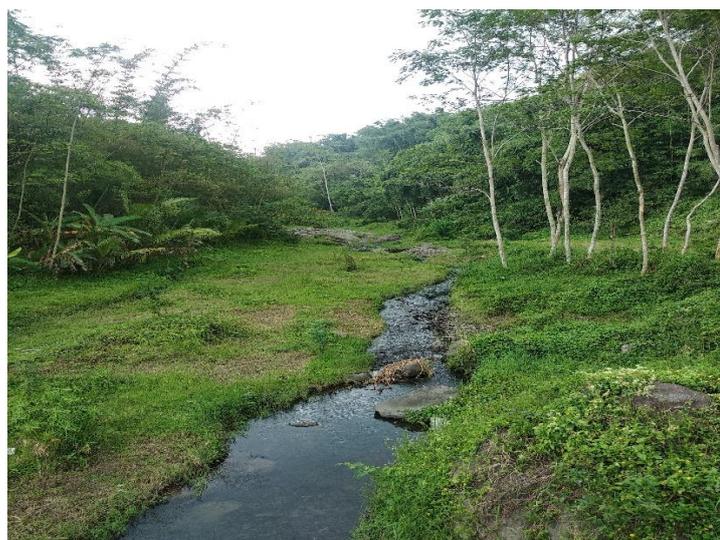
Gambar 4.37 Kondisi Sempadan di Daerah Pakem

Pada Gambar 4.35 menunjukkan peta sempadan bagian hulu sungai yang berada di Kabupaten Sleman yang diolah menggunakan *Arcgis Desktop*. Berupa tanah kosong, yang berlokasi di Kecamatan Pakem. Berdasarkan peraturan, sempadan sungai di luar perkotaan serta tidak bertanggung luasan sempadan ditetapkan 50 meter.

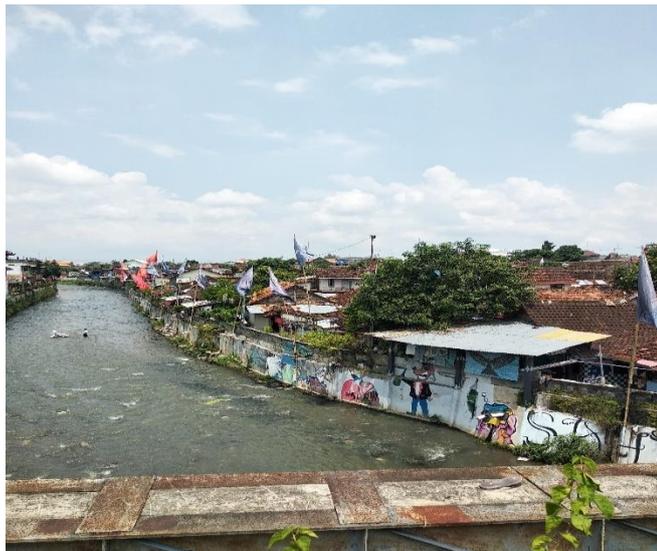
Gambar 4.39 Kondisi Sempadan Sungai Code di Kota Yogyakarta

Pada Gambar 4.37 menampilkan peta sempadan sungai bagian tengah yang diolah menggunakan software ArcGIS Desktop. terdapat banyak pemukiman warga di sepanjang sempadan Sungai Code. Luas sempadan yang ditetapkan sesuai peraturan di daerah perkotaan dengan sungai bertanggul yaitu 5 meter.

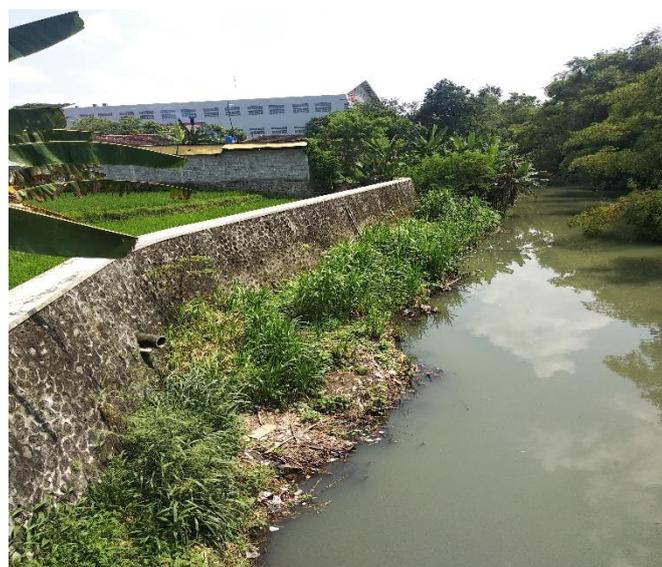
Gambar 4.41 Kondisi Sempadan di Kabupaten Bantul

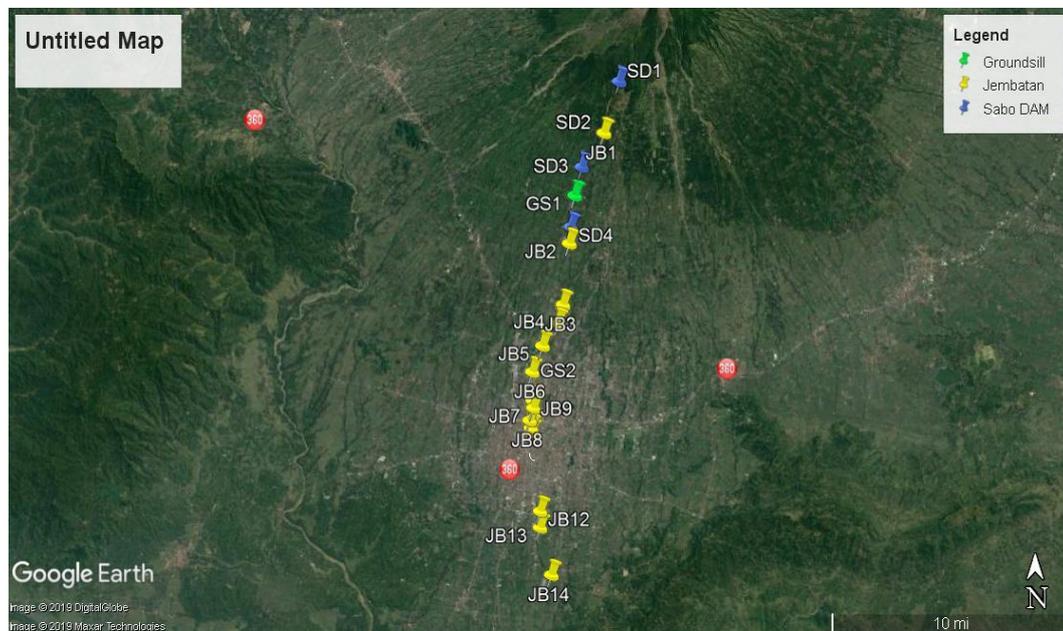
Dari hasil survey yang telah dilakukan menggunakan aplikasi *Survey123* didapatkan hasil beberapa titik infrastruktur yang berada di Sungai Code diantaranya jembatan, bendung, *ground sill* dan sabo dam. Hasil kondisi infrastruktur sungai dapat dilihat dalam sebuah tabel disertai gambar citra satelit lokasi tinjauan dan foto lapangan hasil survey. Peninjauan infrastruktur sungai dilakukan dengan dua metode yaitu metode survei lokasi dan pengumpulan data sekunder berupa sumber data yang nantinya dijadikan sebagai acuan dalam evaluasi kondisi infrastruktur Sungai Code.

Gambar 4.42 Peta Infrastruktur di Sungai Code

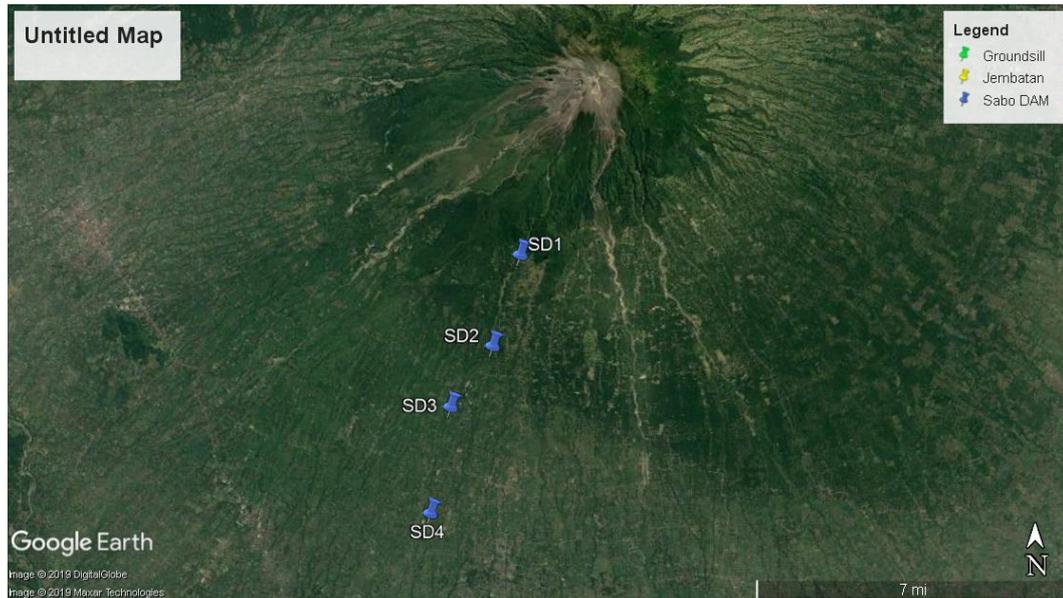
Gambar 4.49 lokasi sabo dam Sungai Boyong (*Google Earth*, 2019)

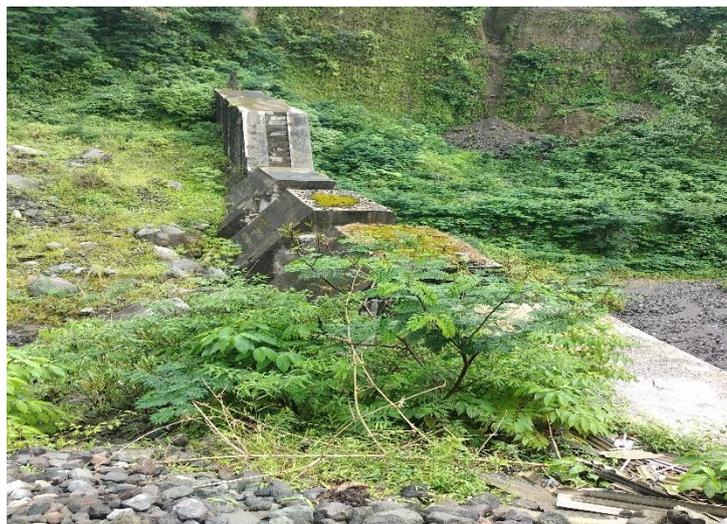
Hasil survey menunjukkan bahwa semua kondisi sabo dam dalam keadaan baik, hanya saja penumpukan sedimentasi berupa bongkahan batu besar yang terjadi akibat erupsi merapi tahun 2010 seperti yang ditampilkan pada Gambar 4.50.

Gambar 4.50 *Sabo dam* SD1 berupa *consolidation dam*

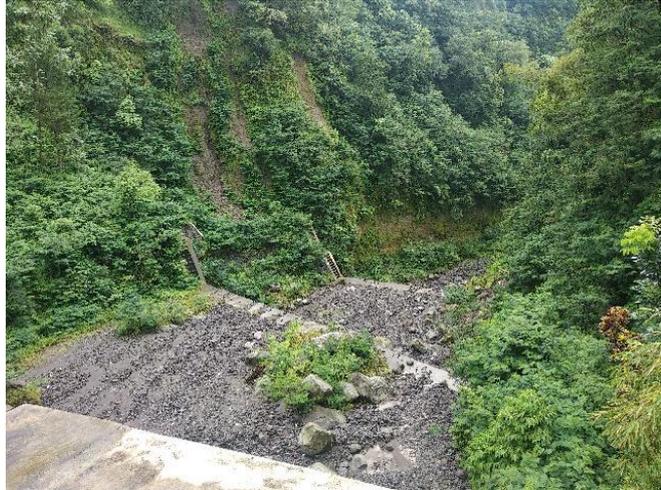
Gambar 4.51 Sempadan *sabo dam* SD1 berupa lahan kosong

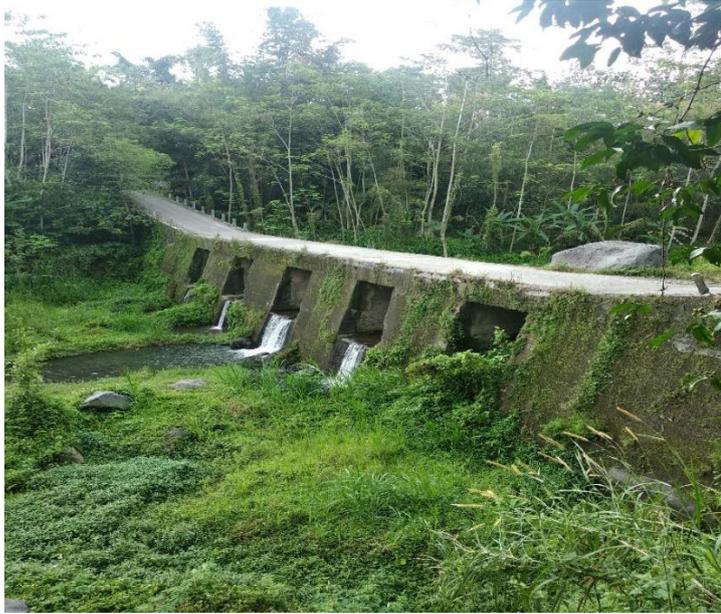
Sabo dam jenis *check dam* dapat dilihat pada Gambar 4.51. bangunan yang memiliki dinding tanah berupa beton yang dapat dilihat pada Gambar 4.52 dan sedimen berupa batu kerikil serta sempadan berupa lahan kosong yang dapat dilihat pada Gambar 4.53. bangunan ini memiliki kondisi yang cukup baik.

Gambar 4.53 *Sabo dam* SD2 dengan bentuk check dam

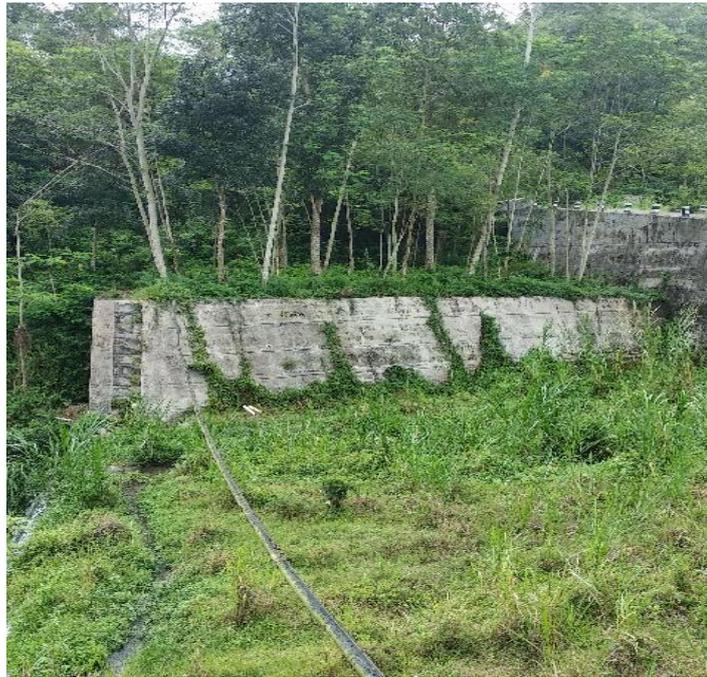
Gambar 4.54 Dinding penahan tanah berupa beton

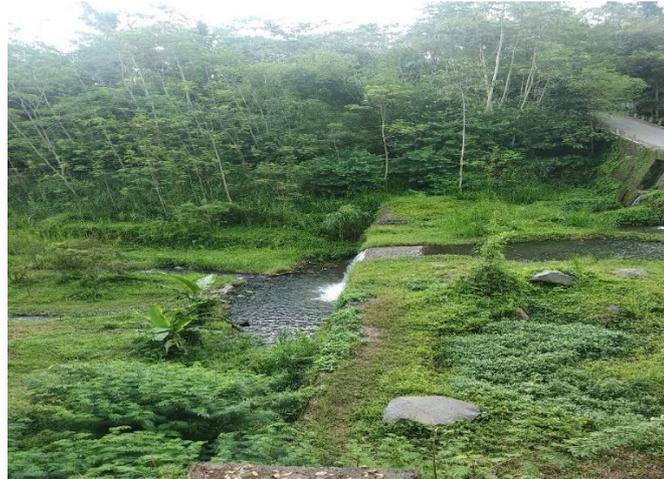
Gambar 4.55 Sempadan sungai berupa lahan kosong
