BAB IV

HASIL PENELITIAN DAN PEMBAHASAN

4.3. Hasil Asesemen Sungai dan Infrastruktur di Sungai Progo Tengah menggunakan aplikasi *Survey123*

4.4.2. Kondisi Insfrastruktur

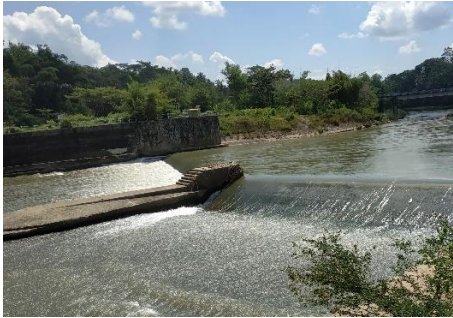
Nama Insfrastruktur	Lokasi	Koordinat (Decimal Degree)	Foto
BP01	Pantok Wetan, Banjaroyo, Kalibawang, Kabupaten Kulon Progo	X = 110.267247 Y = -7.66446

11. Bendung BP01, bendung ini bernama bendung Ancol yang berada pada koordinat X : 110.267247 dan Y : -7.66446 yang berlokasi di Banjaroyo, Kalibawang, Kabupaten Kulon Progo. Bendung masih berfungsi dengan baik hanya saja terdapat banyak bebatuan di beberapa bagian sungai seperti seperti di hulu dan hilir sungai yang dapat dilihat pada Gambar 4.65.

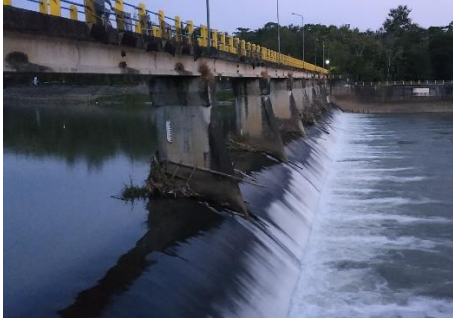
BP02	Jl. Sinden, Sidorejo, Pandak, Bantul, DIY	X = 110.255128 Y = -7.922569

12. Bendung BP02, bendung ini bernama bendung Sapon yang berada pada koordinat X : 110.255128 dan Y : -7.922569 yang berlokasi di Jl. Sindén, Sidorejo, Pandak, Bantul, DIY. Bendung masih berfungsi dengan baik dan belum terdapat kerusakan pada bendung. Terdapat sedimentasi berupa endapan

pasir di bagian hulu dan hilir bendung seperti yang terlihat pada Gambar 4.66 dan Gambar 4.67.

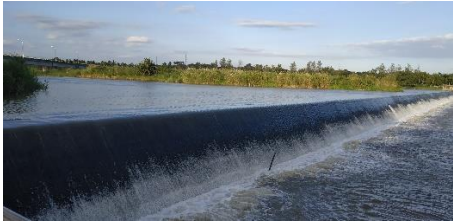
GP01	Galur, Bantengan Lor, Brosot, Kabupaten Kulon Progo	X = 110.240872 Y = -7.940924

13. Groundsill GP01, groundsill ini bernama groundsill Srandakan yang berada pada koordinat X : 110.24253 dan Y : -7.93933 yang berlokasi di Srandakan, Bantul, DIY. Groundsill masih berfungsi dengan baik hanya saja banyak sedimentasi berupa batuan dan endapan pasir di bagian hilir yang dapat menghalangi aliran air seperti yang dapat dilihat pada Gambar 4.68.

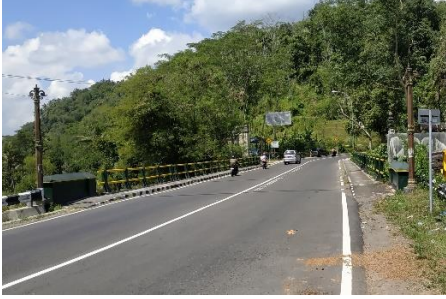
Nama Insfrastruktur	Lokasi	Koordinat (Decimal Degree)	Foto
JP01	Jl. Nanggulan Mendut, Karang Reso, Banjaroyo, Kalibawang, Kabupaten Kulon Progo	X =110.253980 Y = -7.642100

1. Jembatan JP01, jembatan pertama bernama jembatan Klangon yang berada pada koordinat X : 110.25398 dan Y : -7.64210 yang berlokasi di Jl. Nanggulan Mendut, Sleman, Yogyakarta. Jembatan dengan konstruksi beton tersebut memiliki panjang ± 24 m dan lebar ± 12 m yang terlihat pada Gambar 4.28, kondisi dari jembatan Klangon masih tergolong baik karena masih dapat dilalui oleh semua jenis kendaraan dan belum terdapat kerusakan dari struktur jembatannya. Abutment jembatan berada di bagian luar badan sungai dimana banyak ditumbuhi tanaman liar disekitarnya seperti pada Gambar 4.29, tidak terdapat pilar yang masuk ke dalam badan sungai, dibagian bawah, hulu dan hilit jembatan terdapat sedimen berupa endapan lapukan batuan dan juga banyak batu-batu besar yang dapat dilihat pada Gambar 4.30, daerah sekitar jembatan tersebut masih berupa lahan kosong. Pada Gambar 4. 31 terlihat bahwa material dasar sungai di sekitar jembatan adalah pasir.

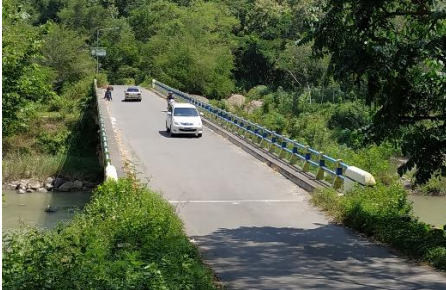
JP02	Pantok Wetan, Banjaroyo, Kalibawang, Kabupaten Kulon Progo	X =110.267247 Y = -7.66446

2. Jembatan JP02, jembatan kedua bernama jembatan Ancol yang berada pada koordinat X : 110.26724 dan Y : -7.66446 yang berlokasi di desa Banjaroyo, Kalibawang, Kulon Progo, DIY. Jembatan dengan konstruksi beton tersebut memiliki panjang ± 90 m dan lebar ± 8 m yang terlihat pada Gambar 4.32, kondisi dari jembatan Ancol masih tergolong baik karena masih berfungsi dengan normal dan belum terdapat kerusakan dari struktur jembatannya. Abutmen jembatan berada di bagian luar badan sungai seperti pada Gambar 4.33, terdapat dua pilar jembatan yang masuk ke badan sungai yang terlihat pada Gambar 4.34. Terdapat sedimen berupa batu-batuan di bagian hilir jembatan yang dapat dilihat pada Gambar 4.35. Material dasar sungai di sekitar jembatan adalah batuan.

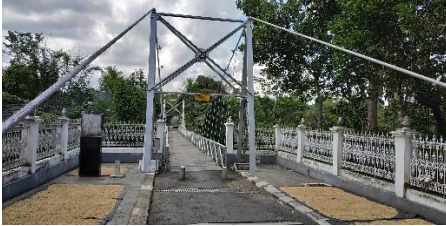
JP03	Jl. Jembatan Gantung Progo, Cabeyan, Bligo, Kalibawang, Kabupaten Kulon Progo	X =110.26705 Y = -7.69485

3. Jembatan JP03, jembatan ke tiga bernama jembatan gantung Duwet yang berada pada koordinat X : 110.26705 dan Y : -7.69485 yang berlokasi di Bligo, Ngluwer, Magelang, Jawa Tengah. Jembatan Duwet adalah jenis jembatan gantung baja yang memiliki panjang ± 45 m dan lebar $\pm 1,5$ m yang terlihat pada Gambar 4.36, jembatan yang menghubungkan antara desa Duwet (Kulonprogo) dengan desa Bligo (Magelang) ini dibangun pada tahun 1960 hingga saat ini kondisi jembatan masih tergolong baik, dikarenakan lebar jembatan yang hanya $\pm 1,5$ m maka dari itu hanya kendaraan roda dua dan pejalan kaki saja yang bisa melintas di atasnya dengan lintasan searah maksimal lima kendaraan roda dua dan beban maksimum jembatan 500 kg per motor. Abutment jembatan berada di luar badan sungai, karena merupakan jembatan

gantung baja maka jembatan Duwet tidak memiliki pilar penyangga seperti terlihat pada Gambar 4.37. Pada Gambar 4.38 terlihat erdapat sedimet berupa pasir dan batuan di bagian tepi sungai dengan material dasar sungai di sekitar jembatan adalah pasir.

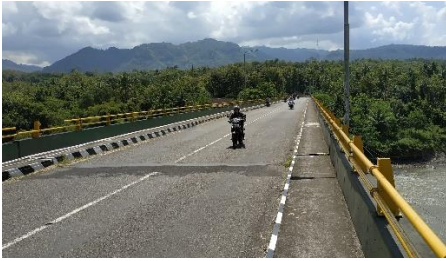
JP04	Kedondong Dua, Banjarrarum, Kalibawang, Kabupaten Kulon Progo	X = 110.230863 Y = -7.723016

4. Jembatan JP04, jembatan ke empat bernama jembatan Kreo (Kebon Agung II) yang berada pada koordinat X : 110.23141 dan Y : -7.72393 yang berlokasi di Jl. Banjararum, Sleman, DIY. Jembatan Kreo (Kebon Agung II) menghubungkan antara Podjok, Kebon Agung, Minggir, Sleman dengan Kisik, Banjararum, Kalibawang, Kulon Progo. Jembatan dengan konstruksi beton tersebut memiliki panjang ± 125 m dan lebar ± 9 m seperti terlihat pada Gambar 4.39, kondisi dari jembatan Kreo (Kebon Agung II) masih tergolong baik karena masih berfungsi dengan normal dan bisa dilalui semua jenis kendaraan, belum terdapat kerusakan dari struktur jembatannya. Abutment jembatan berada di bagian luar badan sungai yang dapat dilihat pada Gambar 4.40, terdapat dua pilar jembatan yang masuk ke badan sungai terlihat pada Gambar 4.41. Pada Gambar 4.42 dapat dilihat bahwa sedimen yang terdapat di sekitar jembatan Kreo (Kebon Agung II) adalah berupa kerikil dan batuan dengan material dasar sungai di sekitar jembatan adalah pasir dan bebatuan.

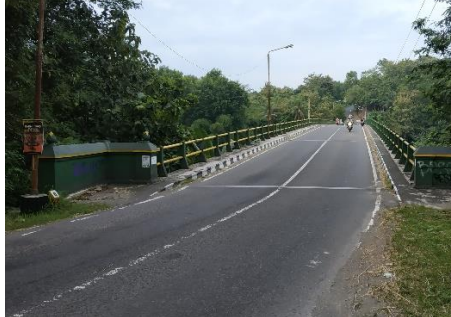
Nama Insfrastruktur	Lokasi	Koordinat (Decimal Degree)	Foto
JP05	Jl. Godean desa Ngapak, Sembuhan, Kulonprogo	X = 110.219319 Y = -7.753739

5. Jembatan JP05, jembatan ke lima bernama jembatan Ngapak (Kebon Agung I) yang berada pada koordinat X : 110.219319 dan Y : -7.753739 yang terletak di Jl. Godean tepatnya di desa Ngapak, Sembuhan, Kulonprogo yang merupakan perbatasan antara Kabupaten Sleman dengan Kabupaten Kulonprogo. Jembatan

dengan konstruksi beton tersebut memiliki panjang ± 125 m dan lebar ± 8 m seperti terlihat pada Gambar 4.43, kondisi dari jembatan Ngapak (Kebon Agung I) masih tergolong baik karena masih berfungsi dengan normal dan bisa dilalui semua jenis kendaraan, hanya saja terdapat beberapa kerusakan di struktur bangunan bawah jembatan yaitu pada pilar jembatan yang sudah mengalami degradasi dan banyak juga ditemui sampah di sekitar pilar jembatan yang dapat dilihat pada Gambar 4.44. Abutment jembatan berada di luar badan sungai yang terlihat pada Gambar 4.45, terdapat empat pilar jembatan yang masuk ke dalam badan sungai terlihat pada Gambar 4.46. Terdapat sisa puing-puing bekas *groundsill* yang hancur di sekitar pilar jembatan seperti pada Gambar 4.47, di bagian hulu jembatan terdapat aktivitas penambangan pasir. Pada Gambar 4.48 terlihat sedimen di bagian hulu jembatan berupa pasir dan bebatuan di bagian hilir jembatan. Material dasar sungai di sekitar jembatan adalah pasir.

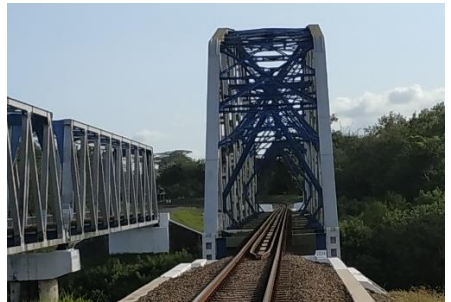
JP06	Tapen, Argosari, Kec. Sedayu, Bantul.	X = 110.233900 Y = -7.815210

6. Jembatan JP06, jembatan ke enam merupakan jembatan KA (kereta api) yang bernama jembatan KA Mbeling I berada pada koordinat X : 110.23390 dan Y : -7.81521 yang berlokasi di Sentolo, Kabupaten Kulonprogo. Jembatan dengan konstruksi rangka baja ini memiliki panjang ± 125 m dan lebar ± 6 m terlihat pada Gambar 4.49, kondisi jembatan KA Mbeling I masih tergolong baik mengingat usia jembatan yang sudah tua jembatan tersebut masih beroperasi normal dan memiliki kapasitas untuk menahan beban kereta api seberat 20 ton. Jembatan KA Mbeling I tidak memiliki pilar penopang pada bentang jembatannya, posisi abutment berada di luar badan sungai seperti terlihat pada Gambar 4.50. Tidak terdapat sedimen di sekitar jembatan, material dasar sungai adalah tanah.

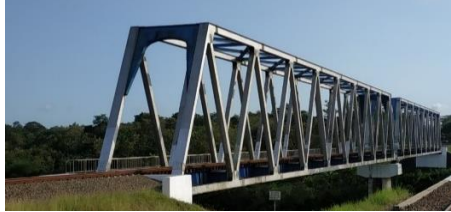
JP07	Tapen, Argosari, Sedayu, Bantul.	X = 110.233900 Y = -7.815280,

7. Jembatan JP07, jembatan ke tujuh merupakan jembatan KA (kereta api) yang bernama jembatan KA Mbeling II berada pada koordinat X : 110.23390 dan Y : -7.81528 yang berlokasi di Sentolo, Kabupaten Kulonprogo. Jembatan dengan konstruksi rangka baja ini memiliki panjang ± 150 m dan lebar ± 6 m terlihat pada Gambar 4.51, kondisi jembatan KA Mbeling II masih tergolong baik karena masih beroperasi normal. Jembatan KA Mbeling II memiliki satu pilar penopang yang berada di tengah pada bentang jembatannya seperti terlihat pada Gambar 4.52. Pada Gambar 4.53 dapat dilihat bahwa posisi abutment berada di luar badan sungai. Tidak terdapat sedimen di sekitar jembatan, material dasar sungai adalah tanah.

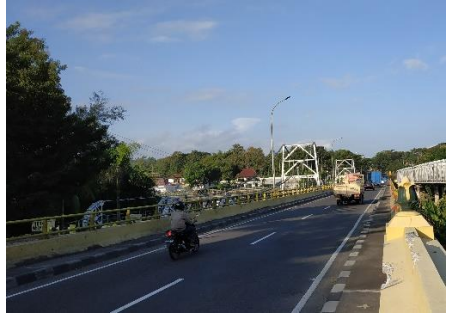
JP08	Klangon, Argosari, Bantul.	X = 110.233120 Y = -7.822640,

8. Jembatan JP08, jembatan ke delapan bernama jembatan Bantar I berada pada koordinat X : 110.23312 dan Y : -7.82264 yang berlokasi di Jl. Wates-Yogyakarta merupakan jembatan penghubung antara jalan Provinsi Kulonprogo dengan Bantul. Jembatan dengan konstruksi beton ini memiliki panjang ± 240 m dan lebar ± 10 m terlihat pada Gambar 4.54, kondisi jembatan masih tergolong baik karena dapat di lalui semua jenis kendaraan dan belum terdapat kerusakan pada struktur bangunan jembatan. Pada jembatan Bantar I terdapat tiga pilar yang masuk dalam badan sungai yang dapat dilihat pada Gambar 4.55, dengan abutment berada di luar badan sungai yang terlihat pada Gambar 4.56. Pada Gambar 4.57 terlihat bahwa sedimen di sekitar jembatan tidak terlalu banyak hanya terdapat di bagian hulu jembatan, material dasar sungai di sekitar jembatan adalah tanah.

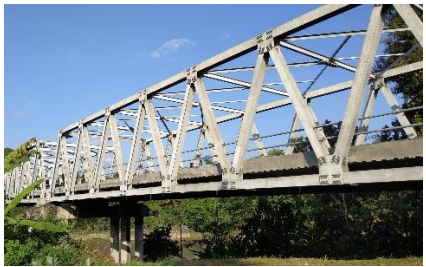
Nama Insfrastruktur	Lokasi	Koordinat (Decimal Degree)	Foto
JP09	Kali Bondol, Sentolo, Wates, Kabupaten Kulon Progo	X = 110.23275 Y = 7.82288

9. Jembatan JP09, jembatan ke sempilan bernama jembatan Bantar II (baru) berada pada koordinat X : 110.23275 dan Y : -7.82288 yang berlokasi di Jl. Wates-Yogyakarta merupakan jembatan penghubung antara jalan Provinsi Kulonprogo dengan Bantul. Jembatan dengan konstruksi rangka baja ini memiliki panjang ± 230 m dan lebar ± 12 m terlihat pada Gambar 4.58, kondisi jembatan masih tergolong baik karena dapat di lalui semua jenis kendaraan dan belum terdapat kerusakan pada struktur bangunan jembatan. Pada jembatan Bantar I terdapat satu pilar yang masuk dalam badan sungai seperti pada Gambar 4.59, dengan abutment berada di luar badan sungai yang dapat dilihat pada Gambar 4.60.

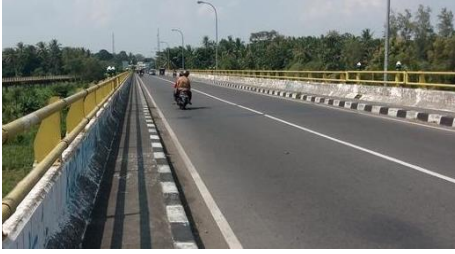
JP10	Jl. Jemb. Srandakan II, Kutu, Brosot, Galur, Kabupaten Kulon Progo	X = 110.242260 Y = -7.939319,

10. Jembatan JP10, jembatan ke-10 bernama jembatan Srandakan II berada pada koordinat X : 110.24226 dan Y : -7.93931 yang berlokasi di Jl. Jembatan Srandakan II, Kabupaten Kulon Progo. Jembatan dengan konstruksi beton ini memiliki panjang ± 500 m dan lebar ± 12 m terlihat pada Gambar 4.61, kondisi jembatan masih tergolong baik karena dapat di lalui semua jenis kendaraan dan belum terdapat kerusakan pada struktur bangunan jembatan. Terdapat enam pilar jembatan yang berada di dalam badan sungai, dengan posisi abutment di luar badan sungai seperti pada Gambar 4.62. Pada Gambar 4.63 dapat dilihat bahwa sedimen banyak terdapat di sekitar jembatan, material dasar sungai di sekitar jembatan adalah pasir.
