## BAB IV

### HASIL PENELITIAN DAN PEMBAHASAN

### 4.3. Hasil Asesmen Insfrastruktur Sungai Winongo dengan *Survey123*

#### 4.4. Kondisi Insfrastruktur Sungai

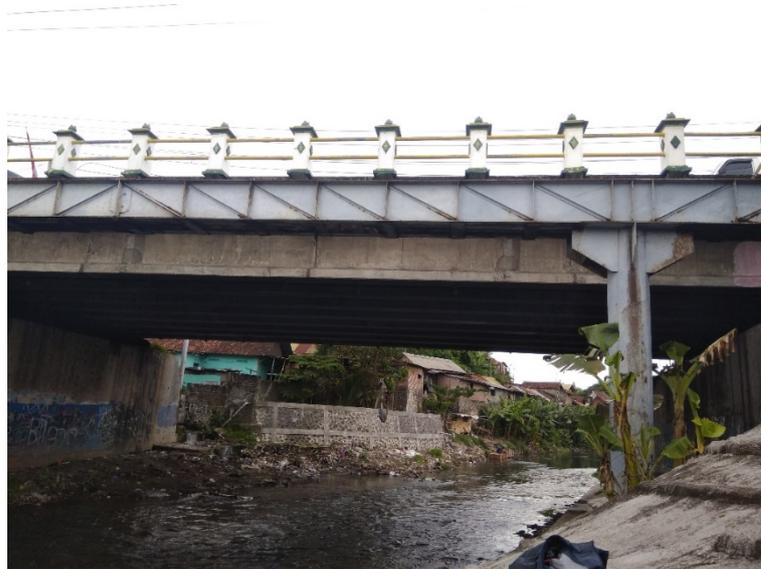
Gambar 4.25 Foto jembatan beton

Jembatan beton selanjutnya yaitu jembatan yang berada pada Jl R. E. Martadinata No.2, Pakuncen, Wirobrajan, Kota Yogyakarta, Daerah Istimewa Yogyakarta 55252, jembatan ini tidak memiliki pilar yang berada di badan sungai, lebar sungai pada jembatan ini yaitu 10 meter dengan ketinggian air 60 cm.

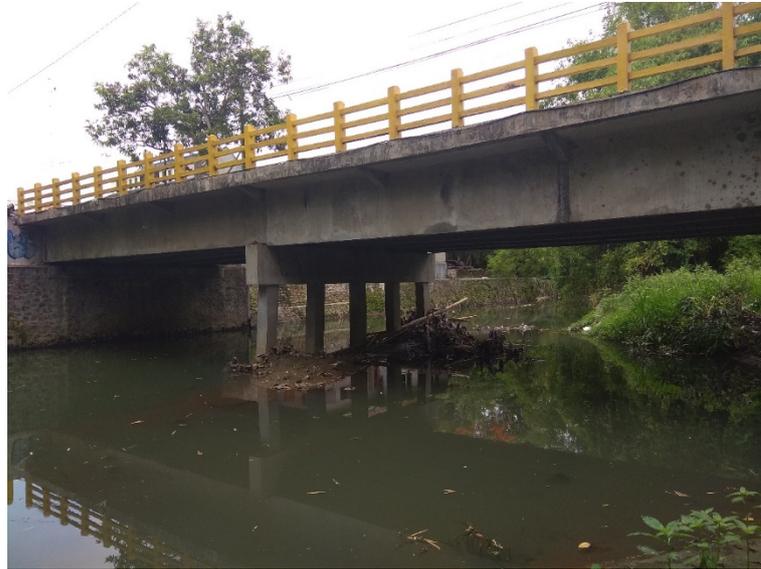
Gambar 4.28 Foto jembatan beton

Pada Gambar 4.29 merupakan jembatan beton yang berada di Jl Sultan Agung, Patalan, Kec. Jetis, Bantul, Daerah Istimewa Yogyakarta 55781, jembatan tersebut memiliki satu pilar pada badan sungai yang terdiri dari 4 tiang. Arus sungai pada jembatan tersebut terlihat cukup tenang dengan tingi air 2 meter dan lebar sungai 20 meter.

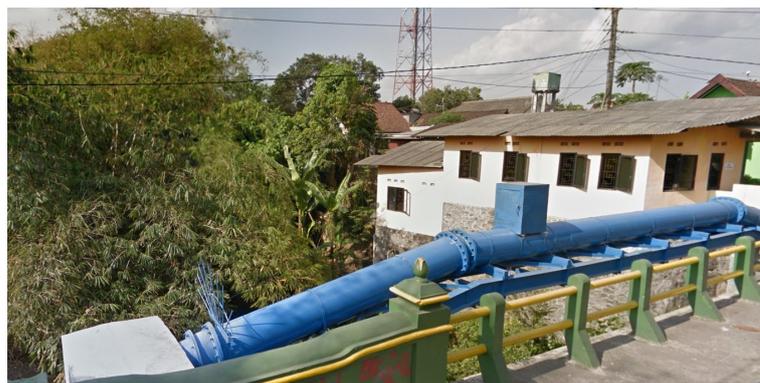
Pada Gambar 4.34 merupakan sempadan sungai Winongo berupa pemukiman warga yang berlokasi di sekitar jembatan Jalan Doktor Wahidin

Gambar 4.35 Kondisi sempadan sungai Winongo di Kabupaten Sleman

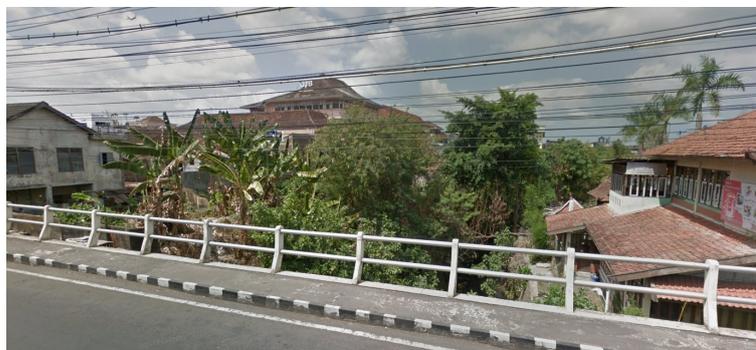
Gambar 4.37 Kondisi sempadan sungai Winongo di Jalan Kyai Mojo

Pada Gambar 4.38 merupakan sempadan sungai di sekitar jembatan, guna lahan pada sekitar sungai pada jembatan tersebut merupakan pemukiman warga.

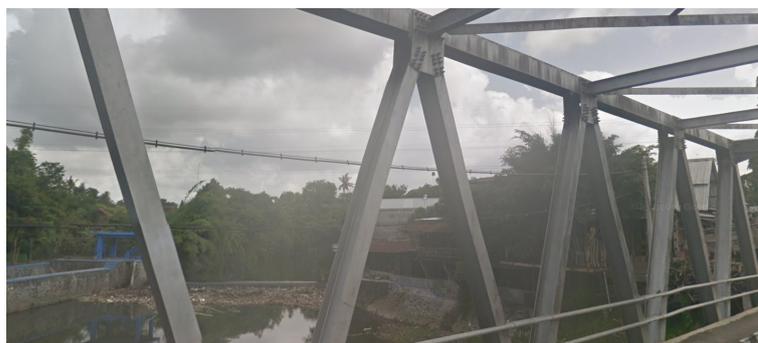
Gambar 4.39 Kondisi sempadan sungai Winongo di Jalan Bantul

Pada Gambar 4.38 merupakan sempadan sungai di sekitar jembatan, guna lahan pada sekitar sungai pada jembatan tersebut merupakan pemukiman warga.

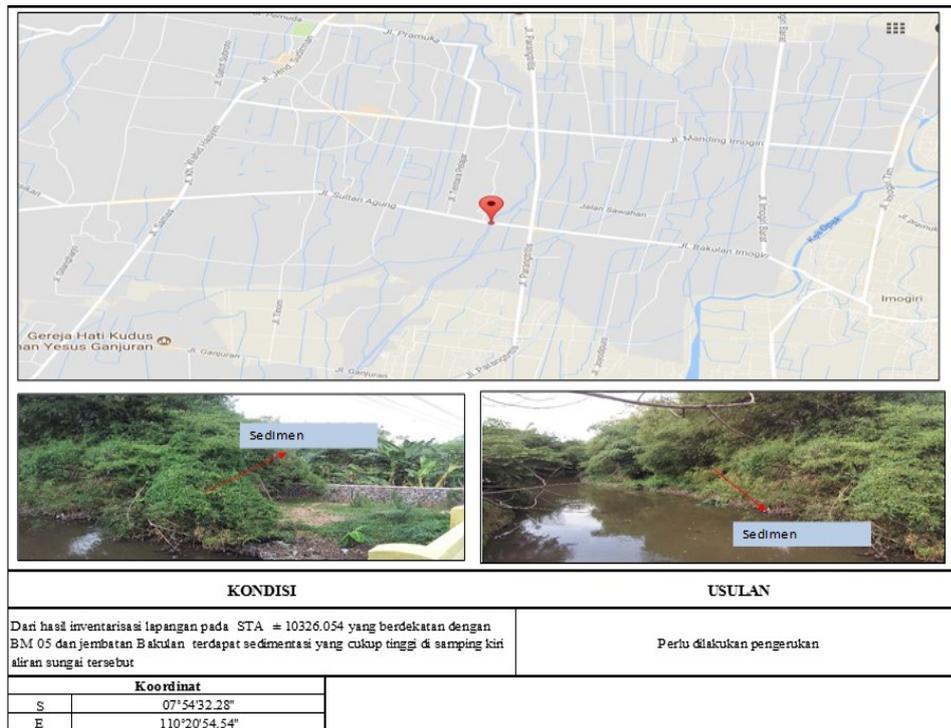
Gambar 4.40 Detail morfologi yang menunjukkan terdapat sedimen pada sungai Winongo

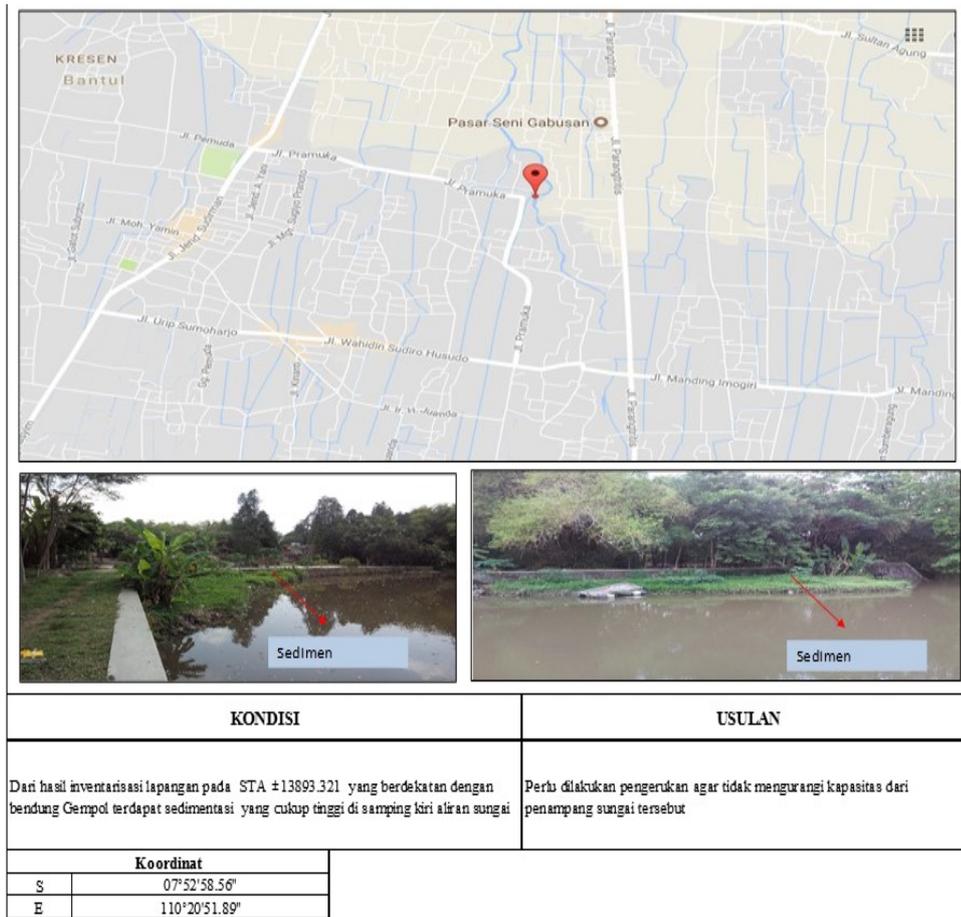
Gambar 4.41 Detail morfologi yang menunjukkan terdapat wilayah sedimen yang cukup luas
