# Asesmen Bangunan Sungai Di Yogyakarta Pasca Badai Cempaka 2017

*Assessment of River Buildings in Yogyakarta Post Cempaka Storm 2017*

**Maya Christine Alviana, Nursetiawan**

*Program Studi Teknik Sipil, Fakultas Teknik, Universitas Muhammadiyah Yogyakarta*

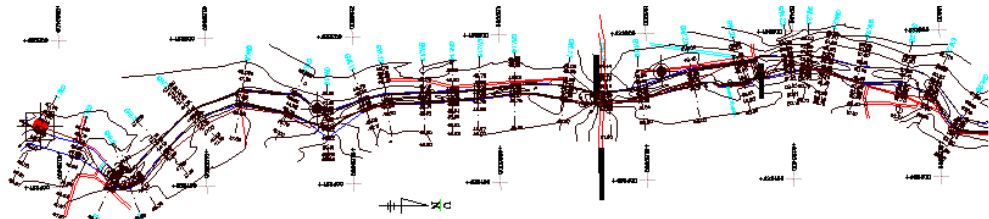
Gambar 4 Tampilan Bentuk *Long Section* Sungai Gajah Wong

Sungai Gajah Wong memiliki Geometri seperti yang diunjukkan oleh Gambar 7. Pada Gambar 7 terlihat bentuk Long Section Sungai Gajah Wong yang menurut (Rosgen, 1996) bertipe sungai F dan G yaitu sungai yang memiliki slauran berkelok dan memiliki elevasi yang relatif rendah dan memiliki bentuk dasar sungai sangat cekungan sederhana. Pengukuran penampang sungai Gajah Wong yang dilakukan oleh BBWS Serayu-Opak pada jembatan merah yang berada di daerah Caturtunggal sebagai hulu. Sungai Gajah Wong memiliki Geometri seperti yang diunjukkan oleh Gambar 7.

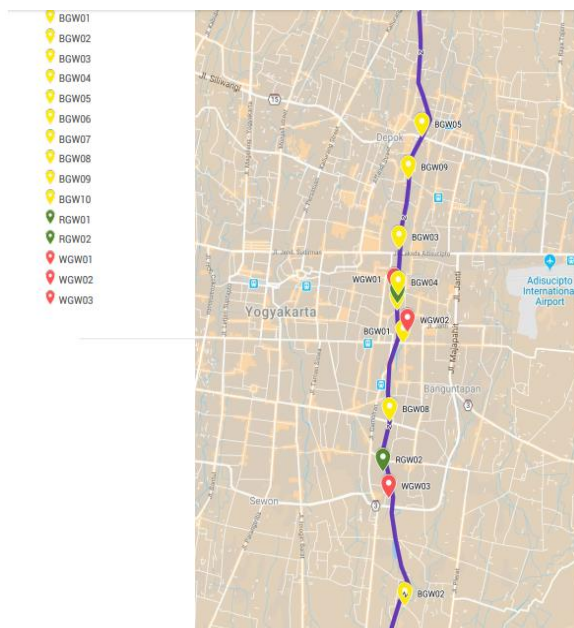
Gambar 5 Peta Insfrastruktur di Sungai Gajah Wong.

Keterangan:

- BGW : Jembatan
- RGW : Bendung
- WGW : Dinding Penahan Tanah

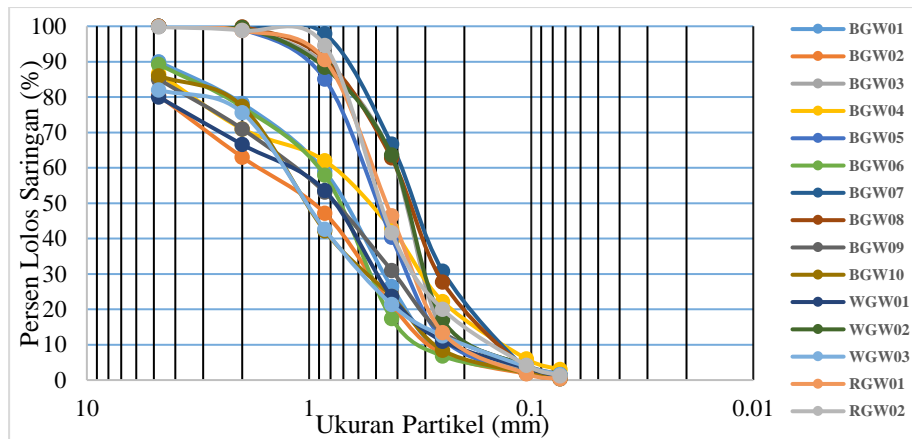
Gambar 18 Kurva Distribusi Ukuran Partikel.

Pada grafik pada Gambar 4.17 juga menunjukkan bahwa ukuran partikel rata-rata sedimen pada sungai Gajah Wong sekitar 0,0044 mm sampai 2 mm yang menurut MIT, USDA, AASHTO, USCS, dan ASTM tanah yang memiliki ukuran partikel 0,0044 mm - 2 mm merupakan jenis tanah pasir. Dan pada gambar menunjukkan pola distribusinya yaitu acak.
