# Analisis Kerusakan Jalan Dengan Metode Pavement Condition Index (PCI) Dan Rencana Anggaran Biaya Perbaikan

(Studi Kasus Ruas Jalan Ringroad Barat Km 5 s/d Km 9, Kecamatan Gamping, Kabupaten Sleman, Yogyakarta)

**Ega Arief Anggriawan, Emil Adly, Dian Setiawan**

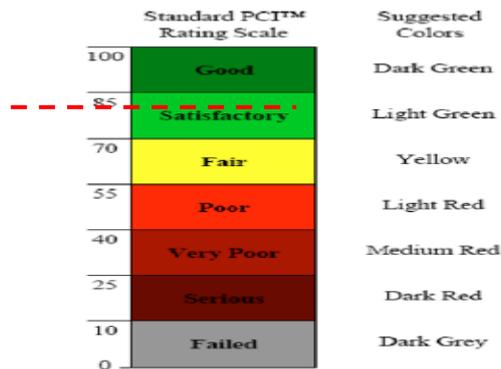
Gambar 7. Kualifikasi Nilai Perkerasan Menurut PCI

Maka dapat disimpulkan bahwa nilai perkerasan yang ada di Jalan Ringroad Barat, Gamping adalah Memuaskan (*Satisfactory*).
