Identifikasi Potensi Kerentanan Baliho yang Dapat Menimbulkan Bencana Untuk Pengguna Jalan Nasional (Ruas Jalan RingRoad Selatan)

*Identification of potential Vulnerability for Billboards that can give rise Debacle for National Road users.
(South RingRoad Segment)*

Arief Farghani Hassanusi, M. Heri Zulfiar.

Program Study Teknik Sipil, Fakultas Teknik, Universitas Muhammadiyah Yogyakarta

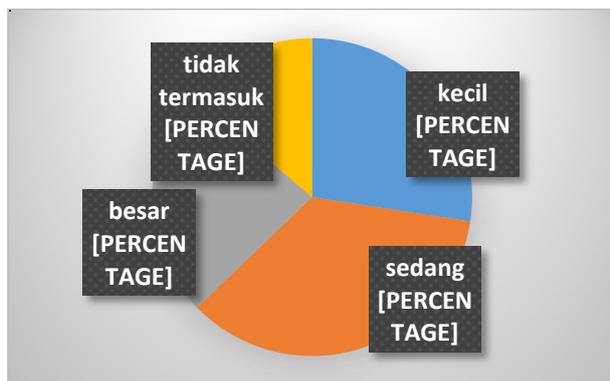
Gambar 6 Persentase Ukuran Baliho

Dari data survey yang di lakukan didapatkan nilai persentase untuk baliho ukuran kecil sebesar 27.4% baliho ukuran sedang sebesar 35% dan baliho ukuran besar 23.5%, sementara baliho yang tidak termasuk dalam peraturan ada 13.7%.

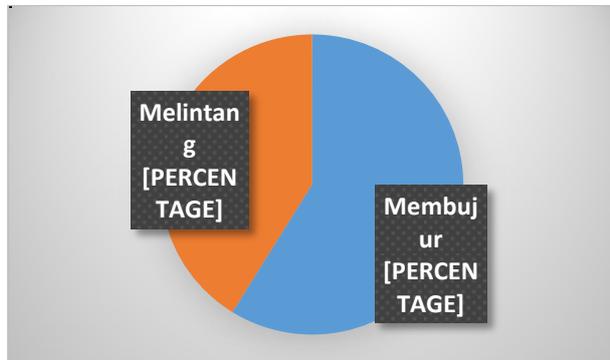
Gambar 9 Persentase Arah Baliho

Dari data survey yang di lakukan didapatkan nilai persentase untuk baliho dengan arah membujur sebesar 58.82% dan baliho dengan arah melintang sebesar 41.17 %.

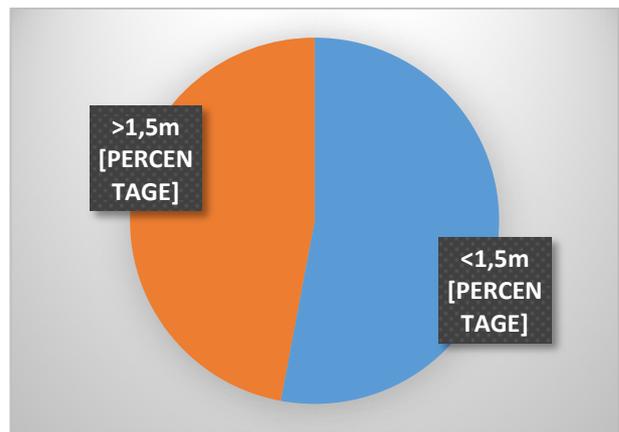
Gambar 10 Persentase Jarak Baliho

Dari data survey yang di lakukan pada mendapatkan nilai persentase untuk baliho dengan jarak kurang dari 1,5m sebesar 52.94 % dan baliho dengan jarak lebih dari 1,5m sebesar 47.05 %.

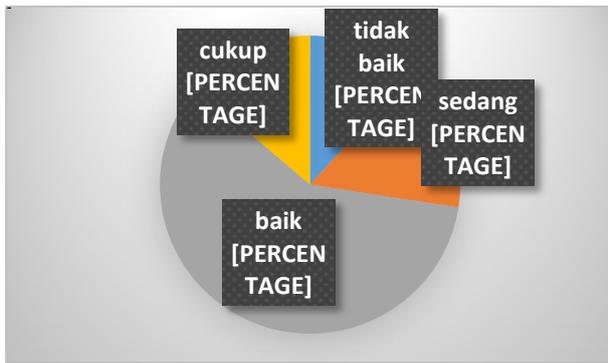
Gambar 11 Persentase Jarak Baliho

Berdasarkan data yang kami teliti di lapangan kami dapat menyimpulkan baliho yang dapat menimbulkan bencana, faktor-faktor yang mempengaruhi terjadinya kerentanan terhadap baliho adalah:

- Karat yang sudah menyebar
- Terlepasnya salah satu bagian frame baliho
- Bengkok pada tiang utama
