BAB IV

HASIL PENELITIAN

4.1.3. Potensi Bahaya pada Bangunan Sekolah

4.1.4. Rekapitulasi Potensi *Multi* Bahaya pada Bangunan Sekolah berdasarkan Pengisian Formulir *VISUS*

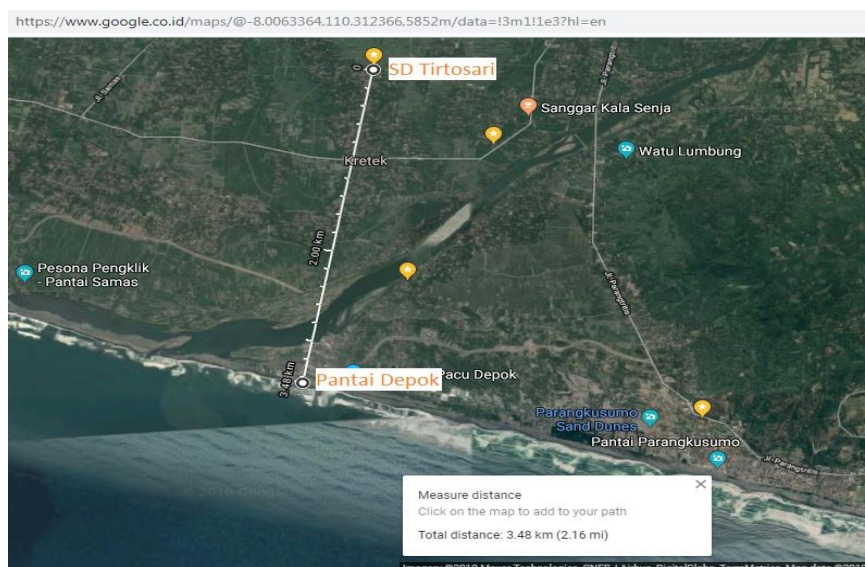
Gambar 4.7 Jarak SD Tirtosari ke Pantai Depok

Sifat kedatangan gelombang tsunami sangat mendadak dan tidak adanya sistem peringatan dini merupakan penyebab dari banyaknya korban jiwa ketika gelombang tsunami datang menerjang. Pada gambar 4.7 bisa dilihat jarak Sekolah ke Pantai Depok yaitu 3,48 km. Maka SD Tirtosari berpotensi terjadi tsunami.

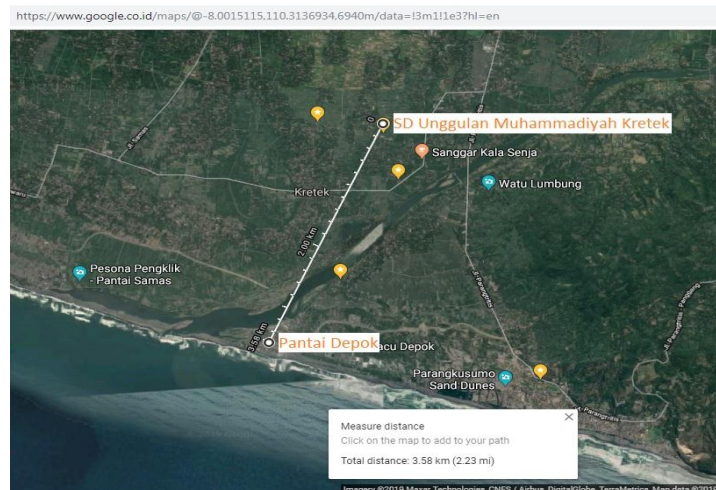
Gambar 4.12 Jarak SD Unggulan Muhammadiyah Kretek ke Pantai Depok

Tsunami adalah gelombang laut yang besar dan memiliki kecepatan gelombang yang tinggi serta memiliki jangkauan wilayah terdampak luas hingga puluhan kilometer. Tidak adanya sistem peringatan dini merupakan penyebab dari banyaknya korban jiwa ketika gelombang tsunami datang menerjang. Pada gambar 4.12 bisa dilihat jarak Sekolah ke Pantai Depok yaitu 3,58 km. Maka SD Unggulan Muhammadiyah Kretek berpotensi terjadi tsunami.

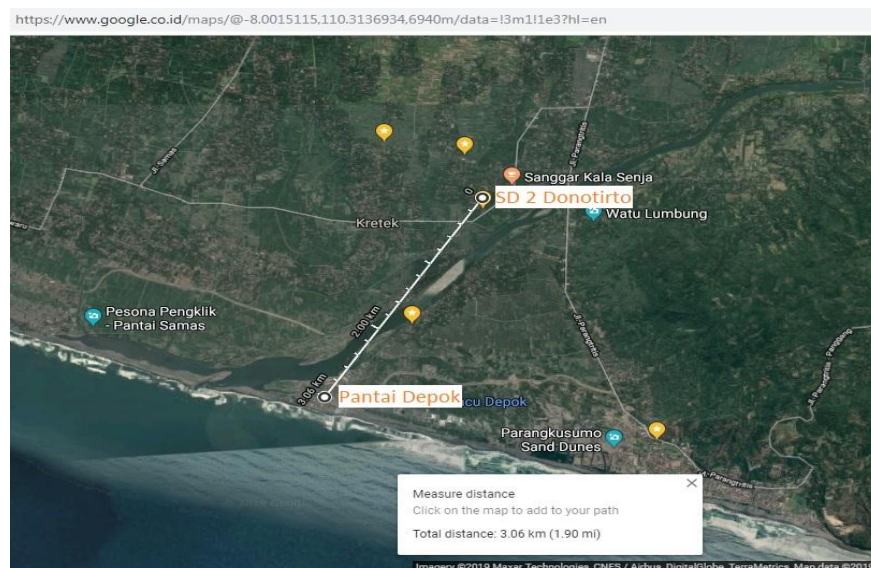
Gambar 4.17 Jarak SD 2 Donotirto ke Pantai Depok

Tsunami adalah gelombang laut yang besar dan memiliki kecepatan gelombang yang tinggi serta memiliki jangkauan wilayah terdampak luas hingga puluhan kilometer. Di samudera, tinggi gelombang tsunami cukup rendah sehingga sulit diamati dan ketika mencapai perairan dangkal ketinggiannya dapat mencapai puluhan meter. Sifat kedatangan gelombang tsunami sangat mendadak dan tidak adanya sistem peringatan dini merupakan penyebab dari banyaknya korban jiwa ketika gelombang tsunami datang menerjang. Pada gambar 4.17 bisa dilihat jarak Sekolah ke Pantai Depok yaitu 3,06 km. Maka SD 2 Donotirto berpotensi terjadi tsunami.

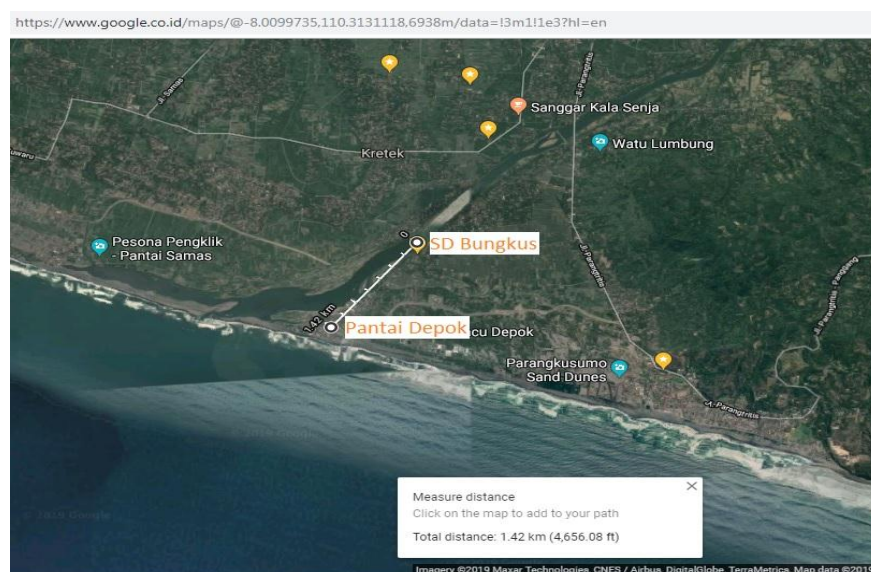
Gambar 4.21 Jarak SD Bungkus ke Pantai Depok

Tsunami adalah gelombang laut yang besar dan memiliki kecepatan gelombang yang tinggi serta memiliki jangkauan wilayah terdampak luas hingga puluhan kilometer. Di samudera, tinggi gelombang tsunami cukup rendah sehingga sulit diamati dan ketika mencapai perairan dangkal ketinggiannya dapat mencapai puluhan meter. Sifat kedatangan gelombang tsunami sangat mendadak dan tidak adanya sistem peringatan dini merupakan penyebab dari banyaknya korban jiwa ketika gelombang tsunami datang menerjang. Pada gambar 4.21 bisa dilihat jarak Sekolah ke Pantai Depok yaitu 1,42 km. Maka SD 2 Bungkus berpotensi terjadi tsunami.

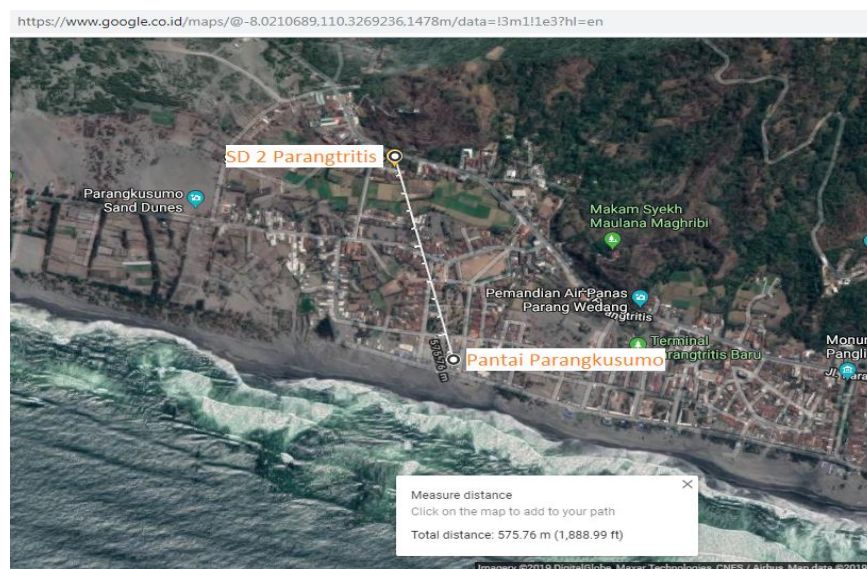
Gambar 4.25 Jarak SD 2 Parangtritis ke Pantai Parangkusumo

Tsunami adalah gelombang laut yang besar dan memiliki kecepatan gelombang yang tinggi serta memiliki jangkauan wilayah terdampak luas hingga puluhan kilometer. Di samudera, tinggi gelombang tsunami cukup rendah sehingga sulit diamati dan ketika mencapai perairan dangkal ketinggiannya dapat mencapai puluhan meter. Sifat kedatangan gelombang tsunami sangat mendadak dan tidak adanya sistem peringatan dini merupakan penyebab dari banyaknya korban jiwa ketika gelombang tsunami datang menerjang. Pada gambar 4.25 bisa dilihat jarak Sekolah ke Pantai Depok yaitu 575,76 m. Maka SD 2 Parangtritis sangat besar berpotensi terjadi tsunami.
