BAB V

PEMBAHASAN

B. Evaluasi Kerusakan

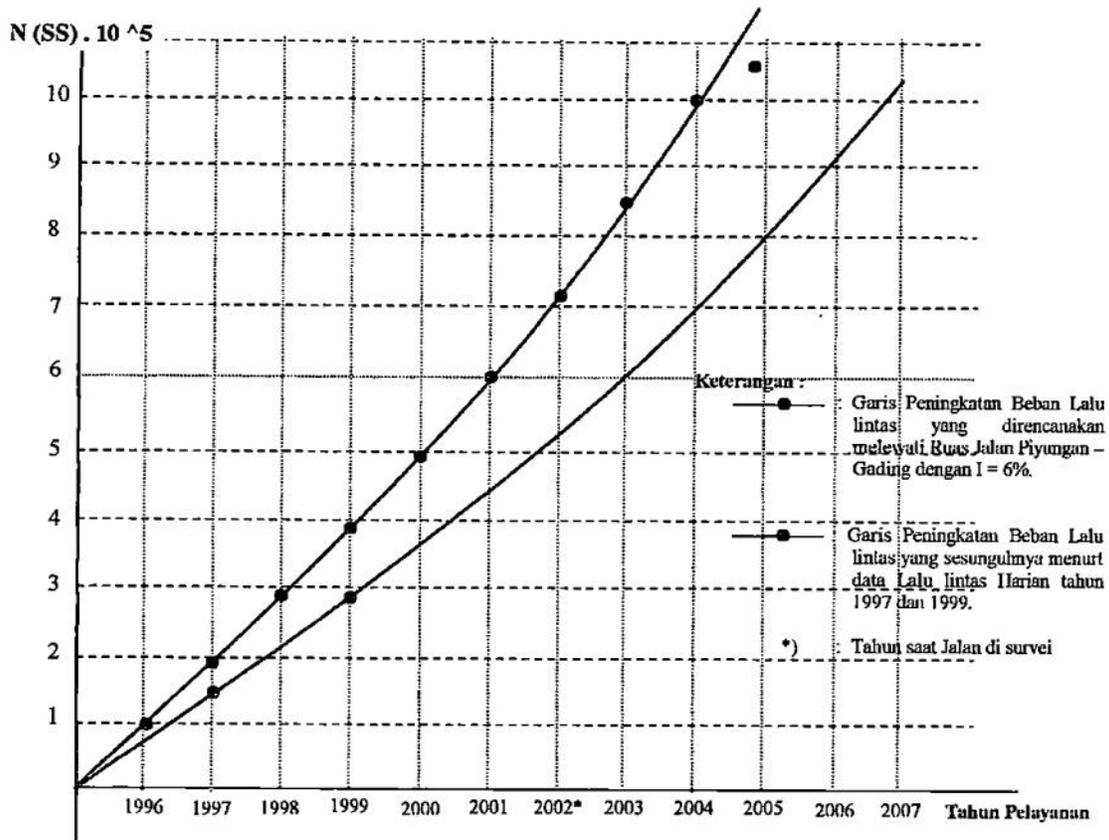
Gambar 5.1. Grafik Hubungan Beban Lalu lintas dengan Tahun Pelayanan

Dari Grafik 5.1 di atas dapat dilihat bahwa beban yang sebenarnya (LHR 1997 dan 1999) ternyata lebih kecil dari beban yang direncanakan akan melewati Ruas Jalan Piyungan–Gading (Sta 25+850 – 26+850), sehingga penurunan indeks permukaan (IP) akibat beban sumbu standar yang sebenarnya akan lebih kecil daripada penurunan indeks permukaan akibat beban sumbu rencana. Kemungkinan besar jalan akan lebih awet dari umur rencananya, untuk lebih jelasnya dapat dilihat pada Tren kurva penurunan indeks permukaan (IP) berikut ini:

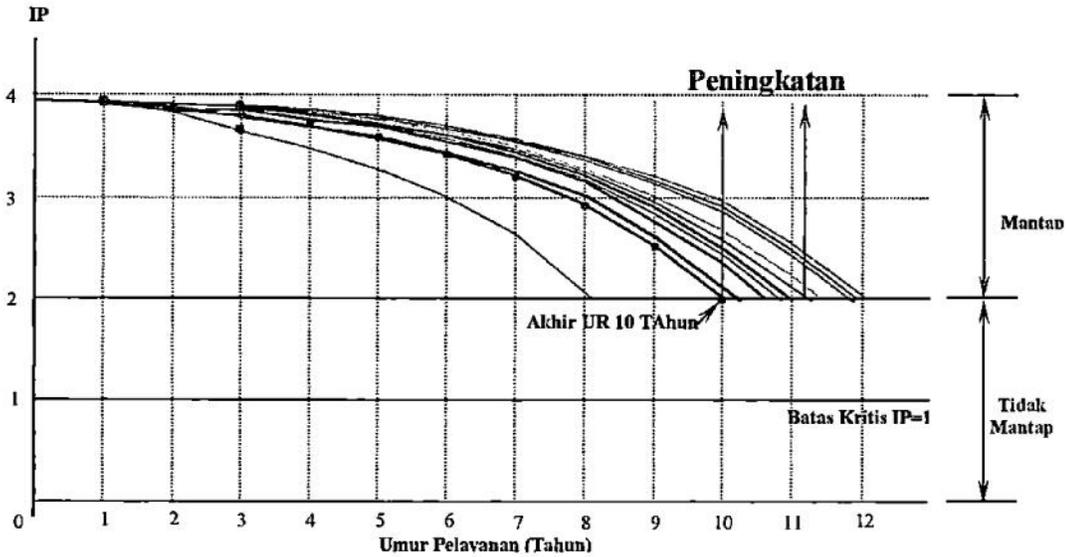
Gambar 5.2. Kurva Hubungan Antara Indeks Permukaan (IP) dengan Umur Pelayanan (Nilai Kondisi Sebelah Kanan)

* Tren kurva yang menggambarkan kondisi jalan sekarang adalah kurva dengan nilai kondisi rata-rata

Untuk nilai-nilai kondisi ruas jalan Piyungan–Gading (Sta 25+850 – 26+850) sebelah kanan memiliki 10 (sepuluh) nilai kondisi sehingga tren kurva untuk nilai kondisi ada 10 (sepuluh) ditambah tren kurva berdasarkan perencanaan dan berdasarkan LHR 1997 dan 1999. Untuk nilai kondisi yang sama cukup digambarkan dengan satu kurva, walaupun terdapat pada beberapa stasioning.

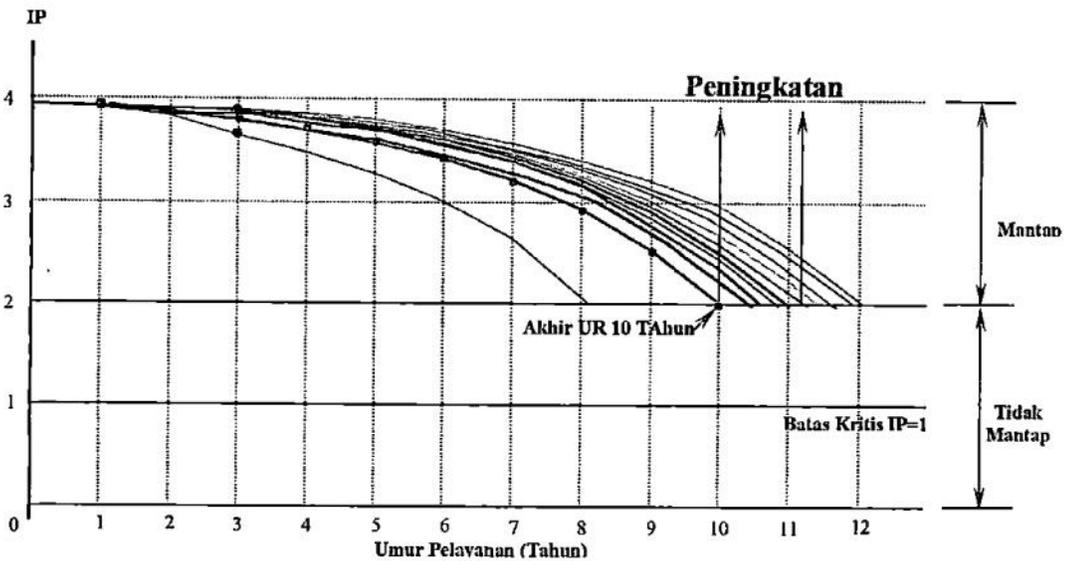
Gambar 5.3. Kurva Hubungan Antara Indeks Permukaan (IP) dengan Umur Pelayanan (Nilai Kondisi Sebelah Kiri)

* Tren kurva yang menggambarkan kondisi jalan sekarang adalah kurva dengan nilai kondisi rata-rata

Untuk nilai-nilai kondisi ruas jalan Piyungan–Gading (Sta 25+850 – 26+850) sebelah kanan memiliki 10 (sepuluh) nilai kondisi sehingga tren kurva untuk nilai kondisi ada 10 (sepuluh) ditambah tren kurva berdasarkan perencanaan dan berdasarkan LHR 1997 dan 1999. Untuk nilai kondisi yang sama cukup digambarkan dengan satu kurva, walaupun terdapat pada beberapa stasioning.

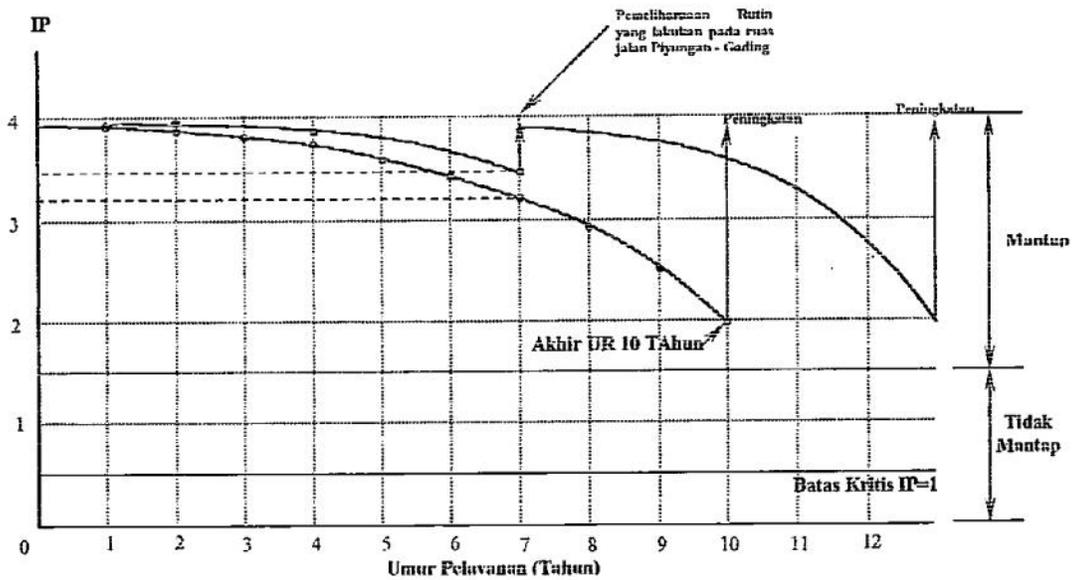
Kondisi Ruas Jalan Piyungan – Gading setelah dilakukan perbaikan dengan metode perbaikan standar (Manual Pemeliharaan Rutin), dapat diprediksikan seperti gambar 5.17 berikut ini:
