BAB IV

HASIL DAN PEMBAHASAN

4.1 Pengujian Serat Tunggal

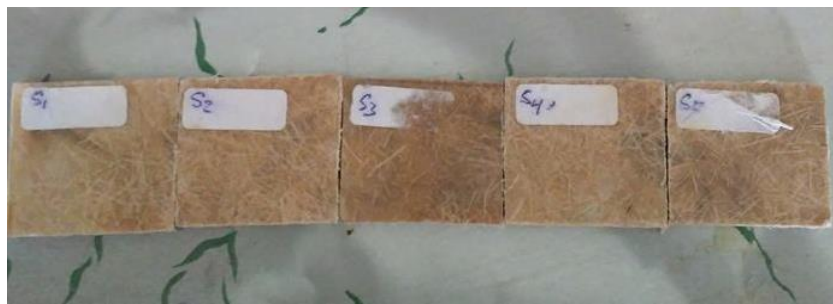
Gambar 4.3 Spesimen hasil pengujian daya serap air

Uji daya serap air dilakukan sesuai dengan standar ASTM D570-98. Hasil pengujian berupa presentase daya serap air pada tiap spesimen. Bisa dilihat pada gambar 4.3.

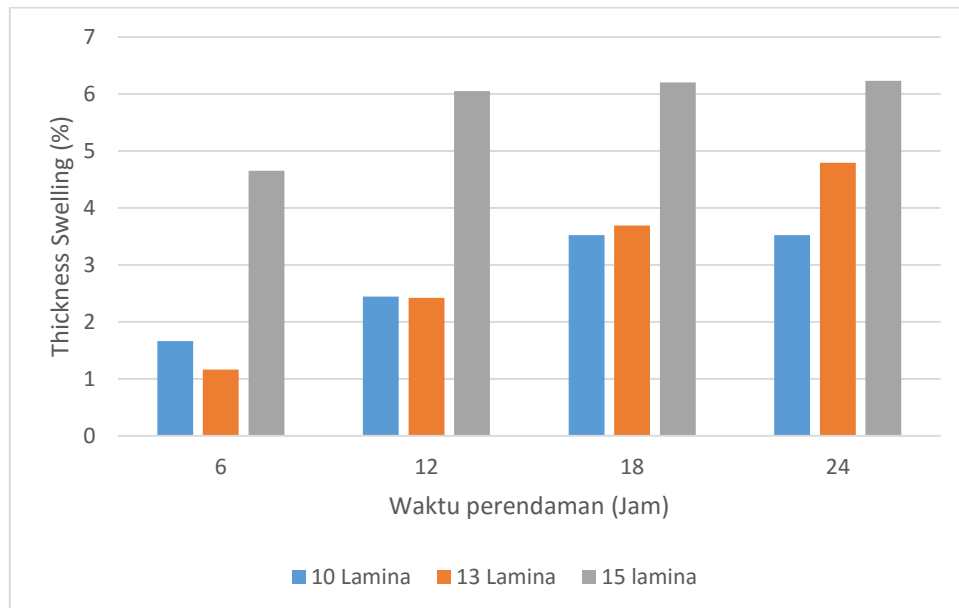
Gambar 4.5 Grafik *Thickness Swelling*

Dari grafik tersebut menunjukkan bahwa presentase daya serap air pada komposit serat nanas/*E-Glass*/PP dengan 15 lamina paling tinggi yaitu sebesar 7,94% dibandingkan dengan 13 dan 10 lamina yaitu sebesar 5,59% dan 4,89%. Hal ini terjadi karena jumlah lapisannya lebih banyak sehingga serat nanas yang memiliki sifat hidrofilik menyerap air lebih banyak. Kenaikan tertinggi terjadi pada waktu 12 jam menuju 18 jam, sedangkan pada waktu 24 jam tidak menunjukkan kenaikan yang signifikan atau cenderung tetap. Hal tersebut terjadi karena komposit sudah mengalami titik jenuh pada penyerapan airnya. Pada hasil *thickness swelling* berbanding lurus dengan presentase daya serap air, semakin tinggi presentase daya serap air semakin tinggi pula *thickness swelling*.
