BAB IV

HASIL PENELITIAN DAN PEMBAHASAN

4.1 Data Penelitian

Gambaran umum dari skripsi ini yaitu berada di lokasi Simpang perempatan Jl. Monumen Jogja Kembali hingga Simpang pertigaan Jl. Solo-Yogya. Dalam data penelitian ini, bukan hanya simpang saja yang diteliti tapi juga ruas jalan ikut untuk diteliti.

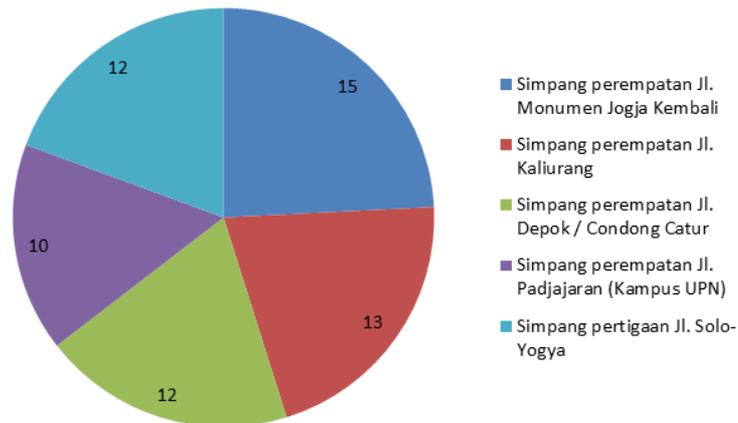
Gambar 4. 1 Diagram Lingkaran dari Jumlah Tiang Sejajar pada Simpang Jalan

Berdasarkan Diagram Lingkaran diatas diketahui bahwa pada Jumlah Tiang Sejajar menggunakan satuan perbuah. Diagram ini menjelaskan mengenai Jumlah Tiang Sejajar yang terdapat pada tiap bangunan baliho. Setiap baliho terdapat jumlah tiang yang berbeda, paling banyak yang digunakan yaitu bangunan baliho bertiang tunggal. Namun ada juga bangunan baliho yang menggunakan tiang dobel bahkan lebih. Jumlah tiang sejajar terbanyak terdapat di Simpang Perempatan Jl. Monumen Jogja Kembali.

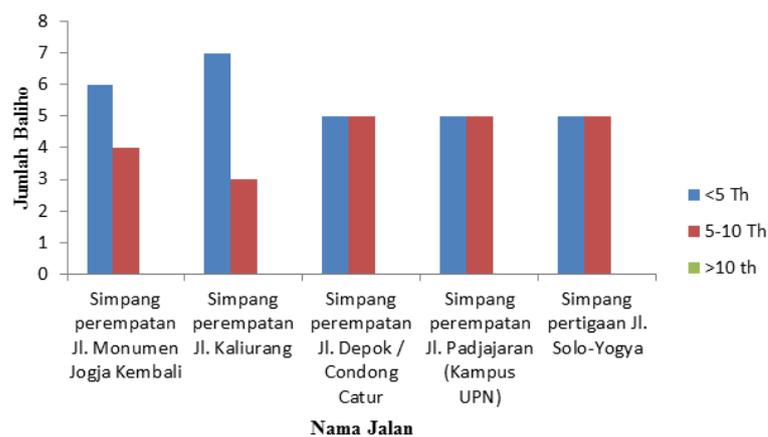
Gambar 4. 2 Grafik dari Usia Baliho pada Simpang Jalan

Grafik dari Usia Baliho ini seperti tidak menampilkan usia baliho di atas 10 tahun dikarenakan memang tidak adanya bangunan baliho di atas umur tersebut. Data usia baliho didapat dengan teknik mengamati secara langsung, dan berdasarkan data lapangan. Bangunan baliho yang memiliki usia baliho terbanyak terdapat pada usia kurang dari 5 tahun dan berlokasi di Simpang Perempatan Jl. Kaliurang. Penentuan usia baliho kurang dari 5 tahun, 5 sampai 10 tahun dan lebih dari 10 tahun ditentukan berdasarkan data lapangan.

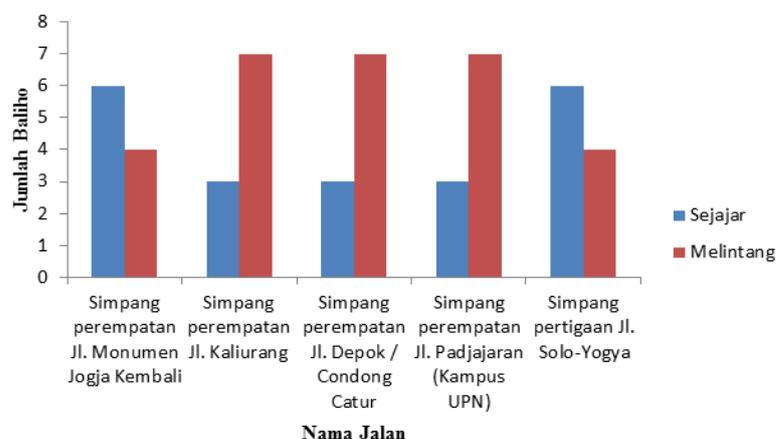
Gambar 4. 3 Grafik dari Penempatan Baliho pada Simpang Jalan

Penempatan baliho yang melintang sangat banyak terjadi disepanjang ringroad jogja. Simpang perempatan Jl. Kaliurang hingga Simpang perempatan Jl. Padjajaran (Kampus UPN) merupakan Penempatan baliho yang melintang paling banyak. Dengan jumlah 7 buah bangunan baliho yang melintang pada setiap Simpang perempatan tersebut. Penempatan Baliho hanya memiliki 2 item pembeda, yaitu Penempatan Sejajar dan Penempatan Melintang saja.

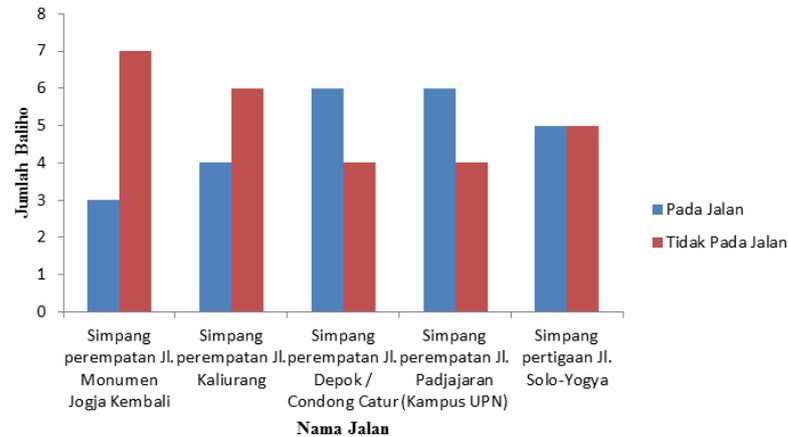
Gambar 4. 4 Grafik dari Posisi Baliho pada Simbang Jalan

Posisi Baliho menjelaskan mengenai posisi dari baliho yang didata berdasarkan pengamatan lapangan. Hal pembeda dari posisi baliho dengan penempatan baliho yaitu keadaan dan kondisi baliho apakah berada di jalan dan tidak pada jalan. Yang dimaksud adalah apakah baliho segaris dengan jalan raya atau tidak. Dikarenakan dpt menjadi faktor bahaya, maka dari itu pendataan posisi baliho diperlukan. Bangunan baliho yang terbanyak tidak pada jalan terdapat di Simpang perempatan Jl. Monumen Jogja Kembali sebanyak 7 buah.

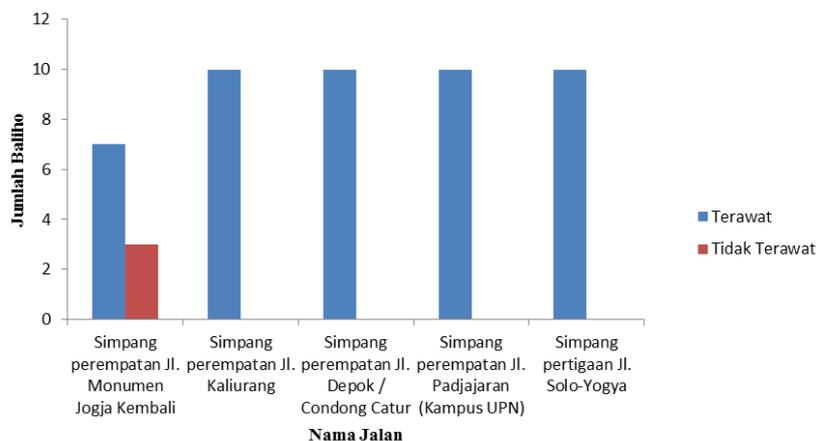
Gambar 4. 5 Grafik dari Kondisi Baliho pada Simbang Jalan

Dari data lapangan mengenai Kondisi Baliho kebanyakan dalam keadaan terawat yang berarti bagus. Tetapi ada saja beberapa baliho yang kurang terawat yakni bangunan baliho pada Simbang perempatan Jl. Monumen Jogja Kembali yang berjumlah 3 bangunan baliho. Termasuk bangunan baliho yang tidak terawat karena dari segi keadaan besi siku, tiang utama, dan panel background yang berbahan alumunium banyak yang terlepas bahkan tidak ada sama sekali.

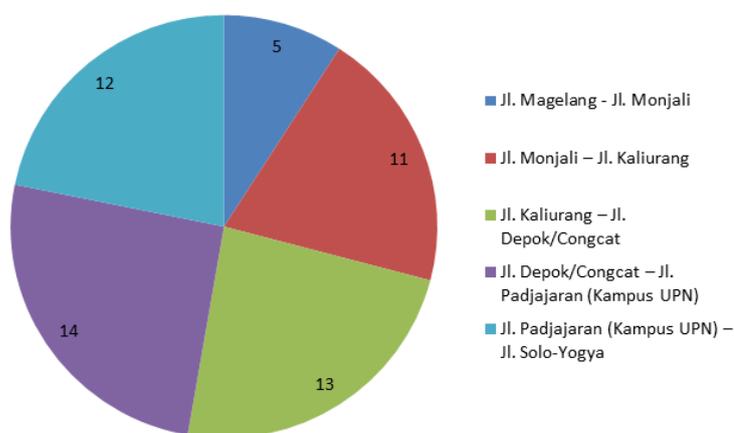
Gambar 4. 6 Diagram Lingkaran dari Jumlah Tiang Sejajar pada Ruas Jalan

Diagram diatas diambil dari bangunan baliho pada ruas jalan. Berdasarkan Diagram Lingkaran diatas diketahui bahwa pada Jumlah Tiang Sejajar menggunakan satuan perbuah. Diagram ini menjelaskan mengenai Jumlah Tiang Sejajar yang terdapat pada tiap bangunan baliho. Setiap baliho terdapat jumlah tiang yang berbeda, paling banyak yang digunakan yaitu bangunan baliho bertiang tunggal. Namun ada juga bangunan baliho yang menggunakan tiang dobel bahkan lebih. Jumlah tiang sejajar terbanyak terdapat di Ruas jalan antara simpang perempatan Jl. Depok / Congdon Catur hingga simpang perempatan Jl. Padjajaran (Kampus UPN).

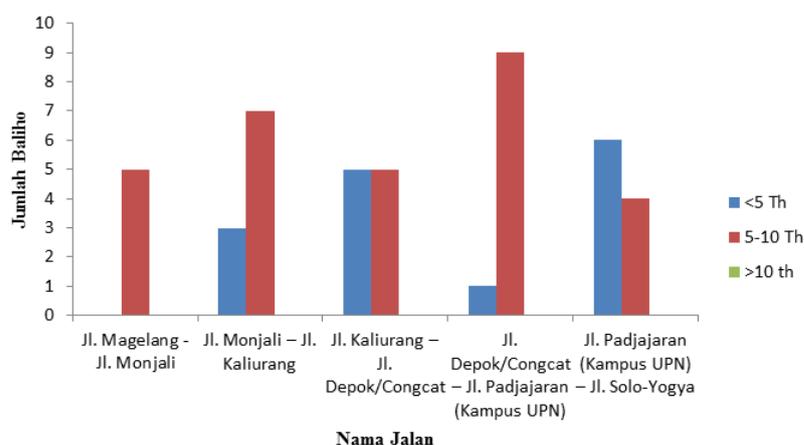
Gambar 4. 7 Grafik dari Usia Baliho pada Ruas Jalan

Grafik dari Usia Baliho pada Ruas Jalan ini seperti tidak menampilkan usia baliho diatas 10 tahun dikarenakan memang tidak adanya bangunan baliho diatas umur tersebut. Data usia baliho didapat dengan teknik mengamati secara langsung, dan berdasarkan data lapangan. Bangunan baliho yang memiliki usia baliho terbanyak terdapat pada usia 5-10 tahun dan berlokasi di Ruas jalan antara simpang perempatan Jl. Depok / Congdog Catur hingga simpang perempatan Jl. Padjajaran (Kampus UPN). Penentuan usia baliho yaitu kurang dari 5 tahun, 5 sampai 10 tahun dan lebih dari 10 tahun ditentukan berdasarkan data lapangan.

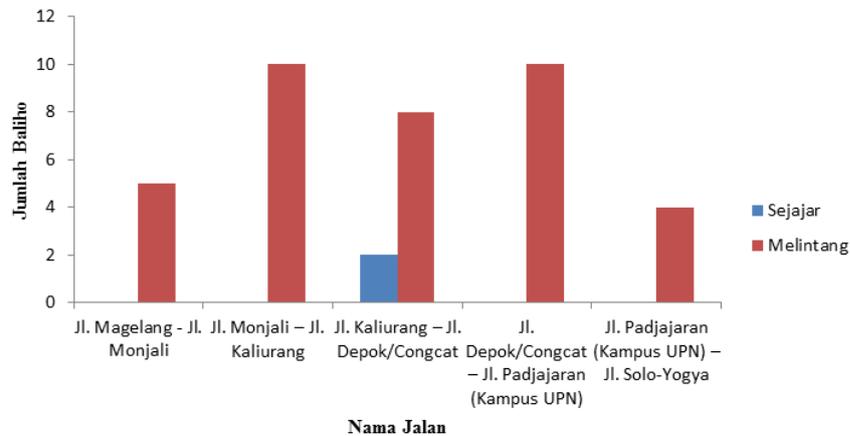
Gambar 4. 8 Grafik dari Penempatan Baliho pada Ruas Jalan

Penempatan baliho yang melintang sangat banyak terjadi disepanjang ringroad jogja. Jl. Monjali – Jl. Kaliurang, Jl. Depok/Congcat – Jl. Padjajaran (Kampus UPN), dan Jl. Padjajaran (Kampus UPN) – Jl. Solo-Yogya merupakan Penempatan baliho yang melintang paling banyak. Dengan jumlah keseluruhan 10 buah bangunan baliho yang melintang pada setiap Ruas jalan tersebut. Penempatan Baliho hanya memiliki 2 item pembeda, yaitu Penempatan Sejajar dan Penempatan Melintang saja.

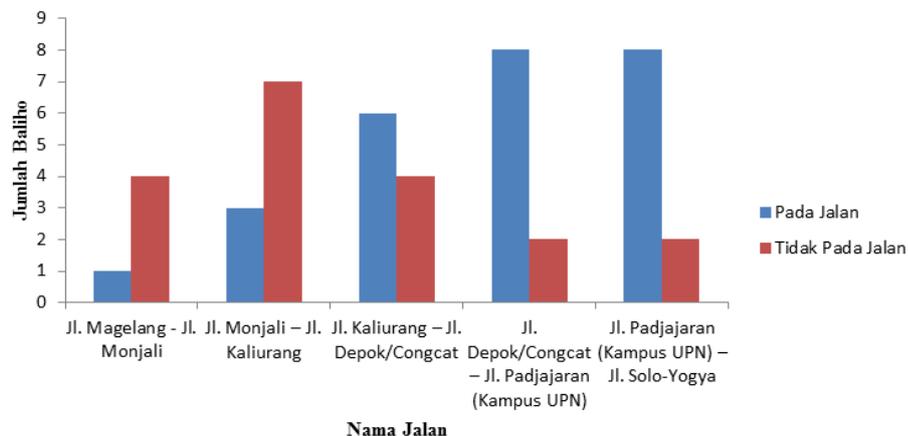
Gambar 4. 9 Grafik dari Posisi Baliho pada Ruas Jalan

Posisi Baliho menjelaskan mengenai posisi dari baliho yang didata berdasarkan pengamatan lapangan. Hal pembeda dari posisi baliho dengan penempatan baliho yaitu keadaan dan kondisi baliho apakah berada di jalan dan tidak pada jalan. Yang dimaksud adalah apakah baliho segaris dengan jalan raya atau tidak. Dikarenakan dpt menjadi faktor bahaya, maka dari itu pendataan posisi baliho diperlukan. Bangunan baliho yang terbanyak tidak pada jalan terdapat di Jl. Depok/Congcat – Jl. Padjajaran (Kampus UPN) dan Jl. Padjajaran (Kampus UPN) – Jl. Solo-Yogya sebanyak 8 buah Bangunan Baliho.

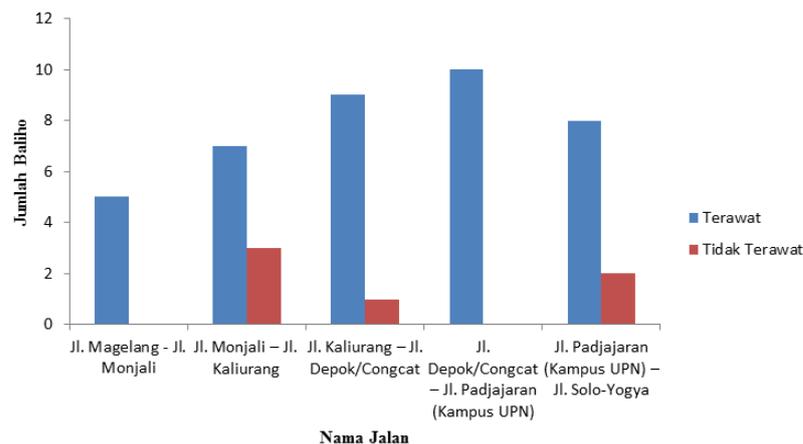
Gambar 4. 10 Grafik dari Kondisi Baliho pada Ruas Jalan

Dari data lapangan mengenai Kondisi Baliho kebanyakan dalam keadaan terawat yang berarti bagus. Tetapi ada saja beberapa baliho yang kurang terawat yakni bangunan baliho pada Ruas jalan Jl. Monjali – Jl. Kaliurang yang berjumlah 3 bangunan baliho, pada Ruas jalan Jl. Kaliurang – Jl. Depok/Congcat yang berjumlah 1, pada Ruas jalan Jl. Padjajaran (Kampus UPN) – Jl. Solo-Yogya yang berjumlah 2 bangunan baliho. Termasuk bangunan baliho yang tidak terawat karena dari segi keadaan besi siku, tiang utama, dan panel background yang berbahan alumunium banyak yang terlepas bahkan tidak ada sama sekali.

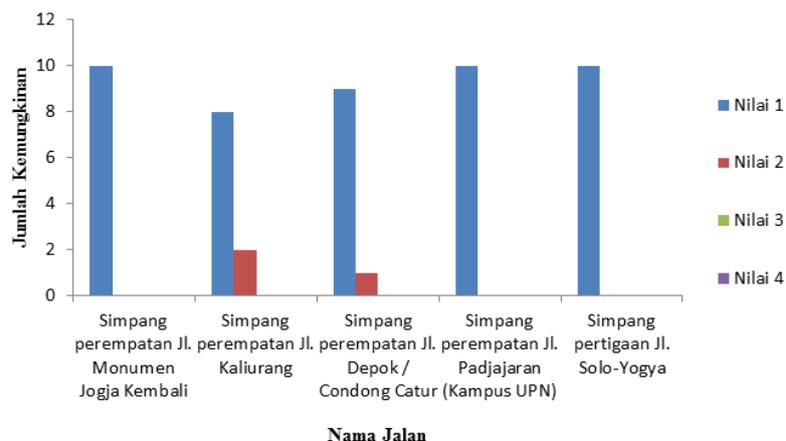
Gambar 4. 11 Grafik dari Kemungkinan Baliho pada Simpang Jalan

Grafik ini menjelaskan mengenai nilai dari kemungkinan dimana semakin besar nilai maka semakin besar jg kemungkinannya untuk terjadi suatu bencana. Nilai kemungkinan kebanyakan hanya pada nilai 1, dengan demikian sepanjang jalan ringroad pada Simpang perempatan Jl. Monumen Jogja Kembali hingga Simpang pertigaan Jl. Solo-Yogya dalam keadaan kemungkinan yang sangat jarang terjadi suatu bencana. Namun tetap saja ada bangunan baliho yang nilai lebih dari 1, yaitu pada Simpang perempatan Jl. Kaliurang dengan nilai kemungkinan 2.

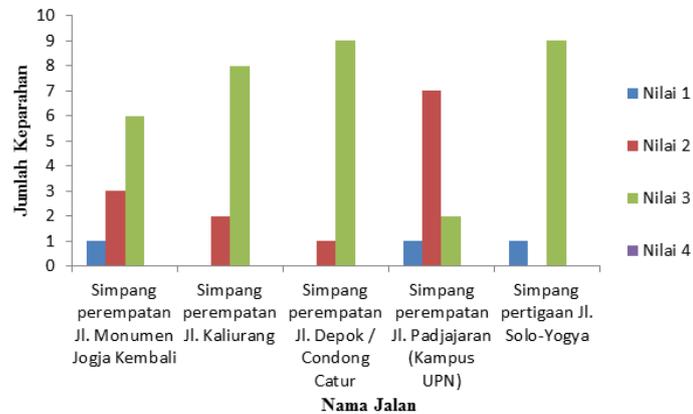
Gambar 4. 12 Grafik dari Keparahan Baliho pada Simpang Jalan

Grafik berikut menjelaskan mengenai nilai dari keperahan di sepanjang simpang perempatan Jl. Monumen Jogja Kembali hingga simpang pertigaan Jl. Solo-Yogya. Diketahui bahwa Keperahan pada nilai 3 yang mana artinya memiliki dampak signifikan, menimbulkan cedera serius atau kerugian besar dengan materi Rp. 10 juta sampai 100 juta merupakan Keperahan dengan nilai

terbanyak. Simpang perempatan Jl. Depok/Congcat dan Simpang pertigaan Jl. Solo-Yogya merupakan simpang yang memiliki nilai keparahan no 3 terbanyak.

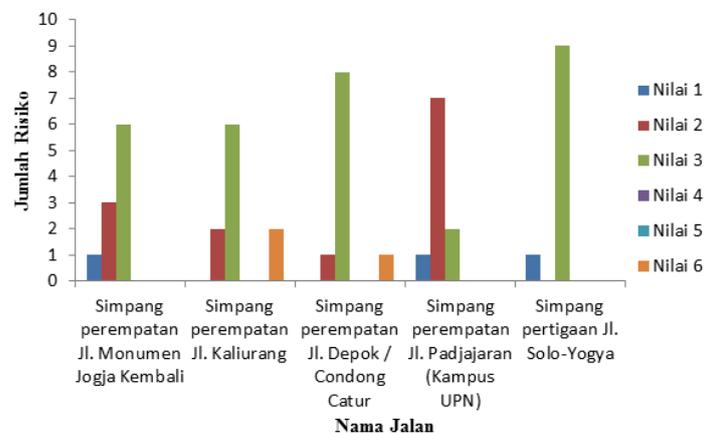
Gambar 4. 13 Grafik dari Risiko Baliho pada Simpang Jalan

Berdasarkan grafik diatas, dapat disimpulkan bahwa *range* nilai dari risiko pada simpang jalan ini hanya pada nilai hingga 6 saja. Nilai ini menjelaskan bahwa hasil dari risiko diatas merupakan nilai risiko yang kecil. Nilai terbanyak dari risiko ini berada pada nilai 3 dimana nilai ini terdapat pada simpang pertigaan Jl. Solo-Yogya sebanyak 9 buah. Dengan demikian sepanjang Simpang perempatan Jl. Monumen Jogja Kembali hingga simpang pertigaan Jl. Solo-Yogya memiliki nilai risiko yang kecil.

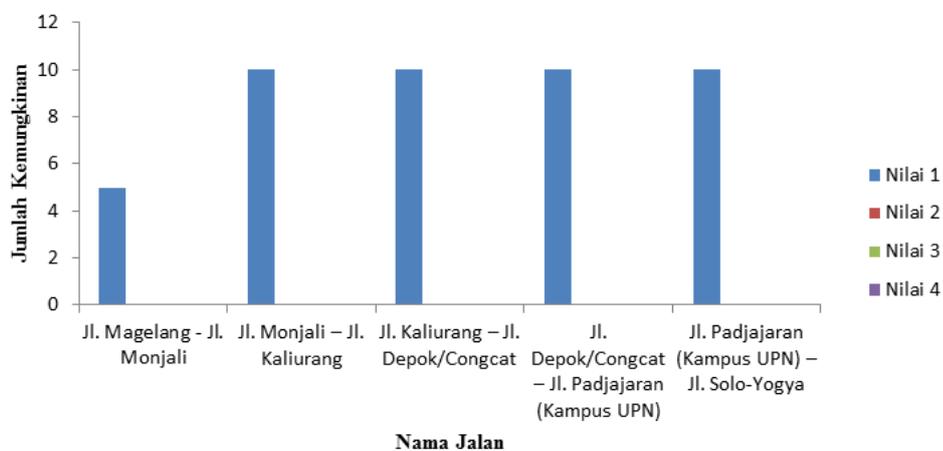
Gambar 4. 14 Grafik dari Kemungkinan Baliho pada Ruas Jalan

Grafik dibawah ini menjelaskan mengenai nilai dari kemungkinan dimana semakin besar nilai maka semakin besar jg kemungkinannya untuk terjadi suatu bencana. Nilai kemungkinan kebanyakan hanya pada nilai 1, dengan demikian sepanjang jalan ringroud pada Simpang perempatan Jl. Monumen Jogja Kembali hingga Simpang pertigaan Jl. Solo-Yogya dalam keadaan kemungkinan yang jarang terjadi suatu bencana.

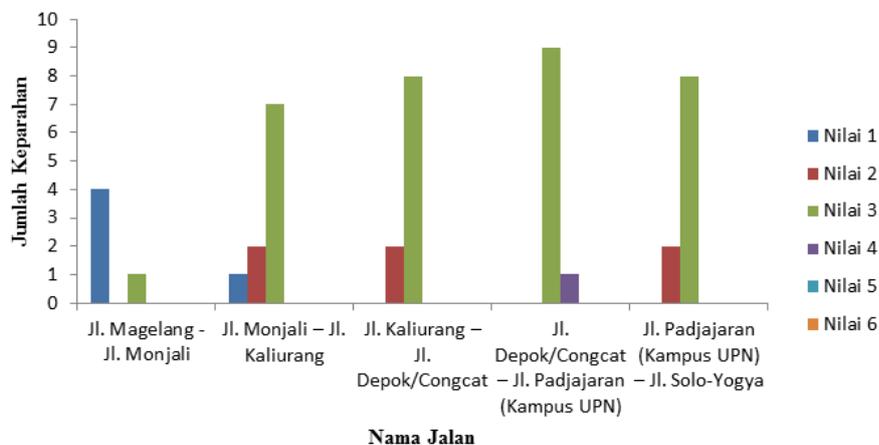
Gambar 4. 15 Grafik dari Keparahan Baliho pada Ruas Jalan

Grafik berikut menjelaskan mengenai nilai dari keparahan di sepanjang ruas jalan Jl. Monumen Jogja Kembali hingga ruas jalan Jl. Solo-Yogya. Diketahui bahwa Keparahan pada nilai 3 yang mana artinya memiliki dampak signifikan, menimbulkan cedera serius atau kerugian besar dengan materi Rp. 10 juta sampai 100 juta merupakan Keparahan dengan nilai terbanyak. Ruas jalan Jl. Depok/Congcat – Jl. Padjajaran (Kampus UPN) merupakan simpang yang memiliki nilai keparahan no 3 terbanyak sebanyak 9 buah.

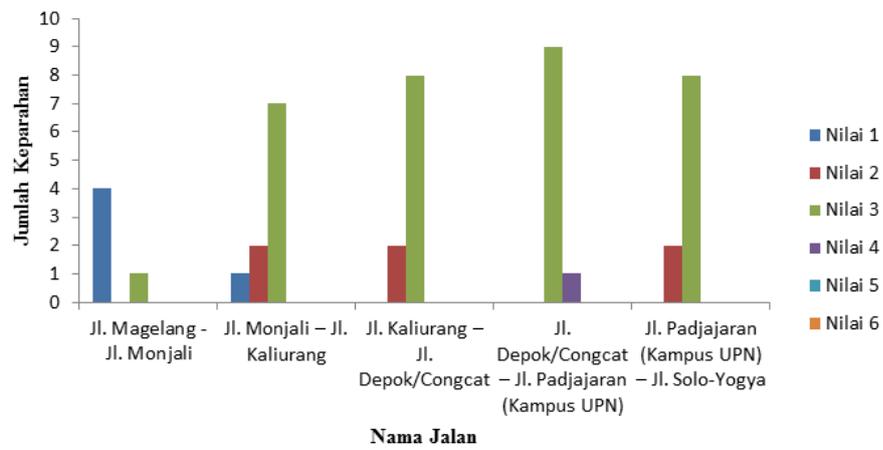
Gambar 4. 16 Grafik dari Risiko Baliho pada Ruas Jalan

Berdasarkan grafik diatas, dapat disimpulkan bahwa *range* nilai dari risiko pada simpang jalan ini hanya pada nilai hingga 6 saja. Nilai ini menjelaskan bahwa hasil dari risiko diatas merupakan nilai risiko yang kecil. Nilai terbanyak dari risiko ini berada pada nilai 3 dimana nilai ini terdapat pada ruas jalan Jl. Depok/Congcat – Jl. Padjajaran (Kampus UPN) sebanyak 9 buah. Dengan demikian sepanjang Simpang perempatan Jl. Monumen Jogja Kembali hingga simpang pertigaan Jl. Solo-Yogya memiliki nilai risiko yang kecil.
