ANALISIS NILAI HAMBATAN PENTANAHAN KAKI TOWER SALURAN UDARA  
TEGANGAN TINGGI (SUTT) 150 KV  
BANTUL - WATES

Penelitian ini dilaksanakan bertujuan untuk mendapatkan informasi tentang hambatan pentanahan kaki tower Saluran Udara Tegangan Tinggi (SUTT) di Gardu Induk Bantul saluran transmisi Bantul – Wates pada tahun 2015 sampai dengan tahun 2019. Pengukuran nilai hambatan menggunakan alat *Earth Tester*, pengukuran dilakukan pada 20 buah tower yang dilaksanakan PT. PLN (Persero) P3B-JB REGION JATENG DAN DIY Unit Pelayanan Transmisi (UPT) Bantul 150 KV. Hambatan kaki yang rendah berguna sebagai jalan pintas untuk meredam arus sambaran petir, hambatan kaki pada tower transmisi yang ditetapkan kurang dari 10 ohm. Hambatan yang melebihi nilai ini tidak menjamin keamanan proteksi saluran transmisi udara, *back flashover* sangat berpeluang terjadi pada keadaan ini. Kondisi hambatan pentanahan tower SUTT 150 KV transmisi Bantul - Wates pada tahun 2016 paling buruk/bahaya yaitu dengan jumlah tower 10 dengan kondisi baik, 2 tower dengan kondisi sedang/awas dan 8 tower dengan kondisi buruk/bahaya dibandingkan kondisi hambatan pentanahan tower SUTT 150 KV transmisi Bantul - Wates pada tahun 2

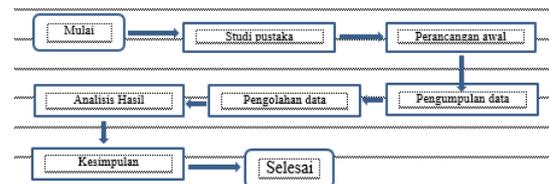
Pengukuran menggunakan *Earth Tester*, secara umum metodologi yang digunakan, ditunjukkan pada *flowchart* berikut:

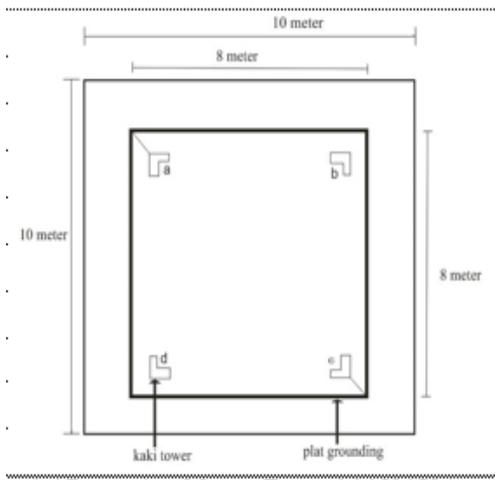
Perlindungan saluran transmisi terhadap gangguan petir menggunakan kawat tanah dan piranti pentanahan kaki menara untuk mengurangi resistansi kaki menara. Untuk memperoleh hambatan kaki menara kurang dari 10 ohm, PT. PLN menerapkan sistem hambatan seperti yang ditunjukkan pada gambar 4.1.

4.1 Gambar Konstruksi Pentanahan Menara Transmisi 150 kV (tampak atas)
