BAB IV

HASIL PENELITIAN DAN PEMBAHASAN

Gambaran umum pada proyek pembangunan perumahan Cluster Verdi Summarecon, Serpong.

Nama Proyek	: Rumah Massal Cluster Verdi
Pemilik Proyek	: PT. Serpong Cipta Kreasi
Pelaksana Pekerjaan	: PT. Saudara Mitra Sejati
Pekerjaan	: Sipil Arsitektur ME/P
Lokasi Proyek	: Jalan Boulevard Gading Serpong, Tangerang Selatan, Banten
Surat Penunjukan	: 26 Maret 2018 s/d 28 Februari 2019
<i>Schedule</i>	: 14 Mei 2018 s/d 21 April 2019

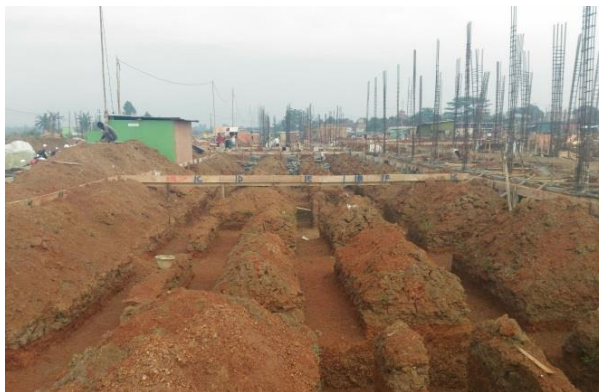
Gambar 4.1 Hasil pekerjaan *bouwplank*

Pada sub pekerjaan *bouwplank*, galian pondasi dan *groundtank* potensi kejadian dalam pelaksanaan yaitu pemasangan papan *bouwplank* yang tidak siku akibat pengukuran yang kurang presisi. Hal itu tentu saja berdampak pada pondasi bangunan menjadi tidak siku. Oleh sebab itu, pekerjaan *bouwplank* harus diulang dan diperbaiki. Hal itu tentu saja menambah waktu pelaksanaan pekerjaan.

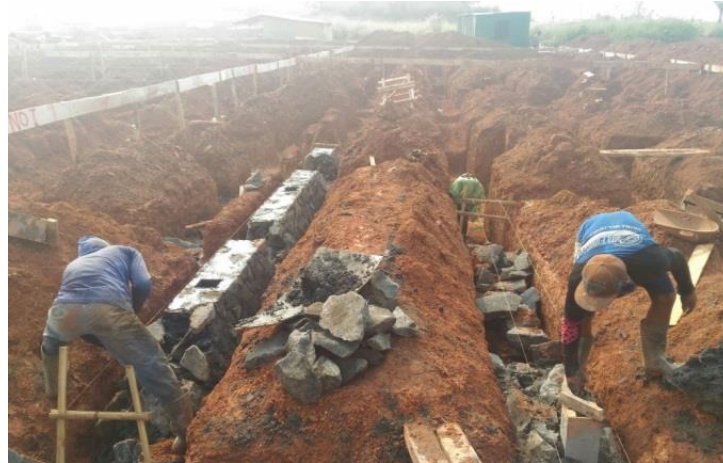
Gambar 4.2 Pemasangan pondasi batu kali

Pada sub pekerjaan pemasangan pondasi batu kali terdapat dua potensi kejadian terhadap dampak, yaitu pekerjaan yang dikerjakan tidak sesuai dengan standar spesifikasi seperti ukuran dari pondasi yang tidak sesuai dengan gambar sehingga berdampak pekerjaan harus diulang dan terdapat potensi kejadian lubang dan lebar galian yang tidak sesuai dengan gambar rencana sehingga pekerjaan

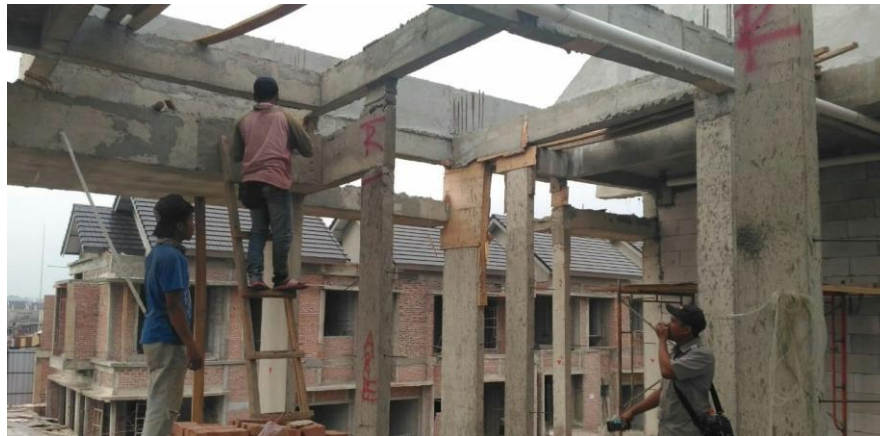
Gambar 4.3 Perbaikan pada beton yang keropos

Dalam sub pekerjaan pengecoran kolom praktis, terdapat potensi kejadian ukuran kolom yang terlalu kecil sehingga beton menjadi keropos.

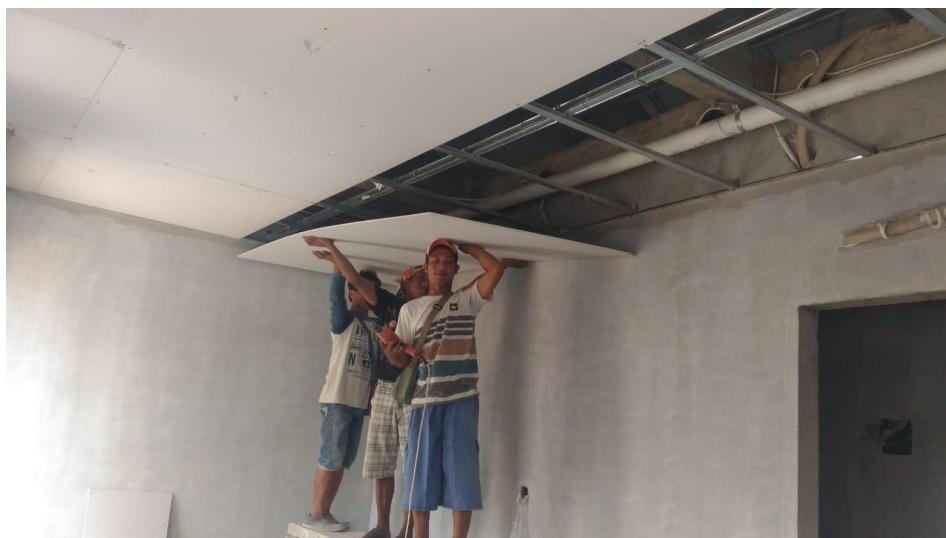
Gambar 4.8 Pemasangan plafond

Pada sub pekerjaan pemasangan plafond *gypsum* terdapat dua potensi kejadian, yaitu pekerjaan yang harus menunggu izin dari pengawas sehingga pekerjaan menjadi terlambat dan pengeboran lubang pada plafond untuk lampu yang tidak sesuai sehingga mengenai rangka baja. Oleh karena itu, plafond harus dibongkar dan diganti. Hal tersebut tentu saja menambah durasi pekerjaan yang dapat menyebabkan pelaksanaan pekerjaan menjadi terlambat.

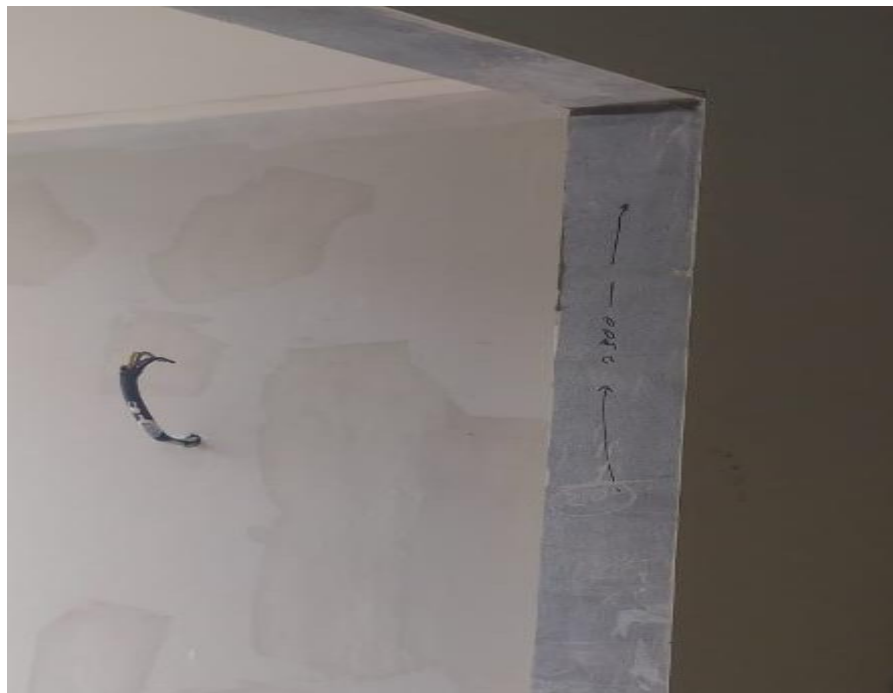
Gambar 4.9 Dinding beton untuk pemasangan kusen yang tidak sesuai ukuran

Selanjutnya terdapat potensi kejadian, yaitu ukuran dinding beton untuk tempat pemasangan kusen yang tidak sesuai dengan gambar yang menyebabkan pekerjaan tersebut harus diulang dan diperbaiki. Hal itu tentu saja berdampak pada waktu pelaksanaan dan pengeluaran biaya.

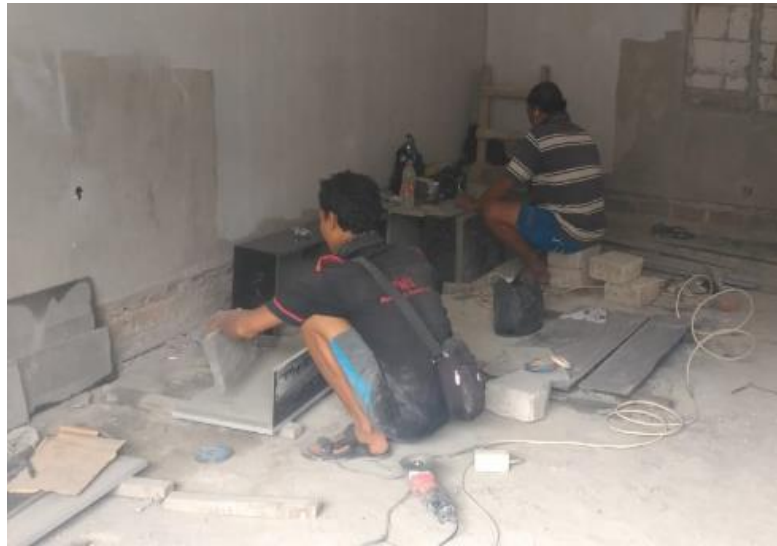
Gambar 4.11 Pemasangan marmer meja wastafel

Selanjutnya, pada sub pekerjaan pemasangan marmer meja wastafel terdapat potensi kejadian, yaitu pengiriman material yang telambat karena material sangat langka sehingga pekerjaan harus menunggu material datang.

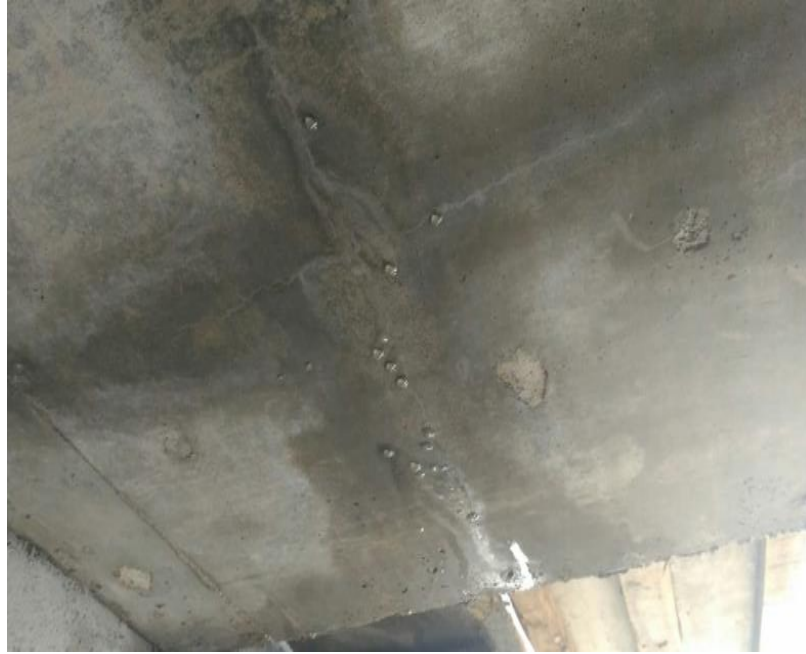
Gambar 4.12 Kebocoran pada area yang belum dilakukan *waterproffing*

Pada sub pekerjaan pemasangan keramik lantai pada ruangan dan kamar mandi terdapat potensi-potensi kejadian, yaitu pekerjaan yang tertunda karena harus menunggu pekerjaan yang lain sehingga menimbulkan dampak pekerjaan menjadi terlambat dan terdapat pula potensi kebocoran pada beberapa area karena belum dilakukan pekerjaan *waterproofing* sehingga menyebabkan dampak area yang bocor harus dibongkar dan diperbaiki. Hal tersebut tentu saja berdampak pada waktu pelaksanaan dan biaya yang dikeluarkan.

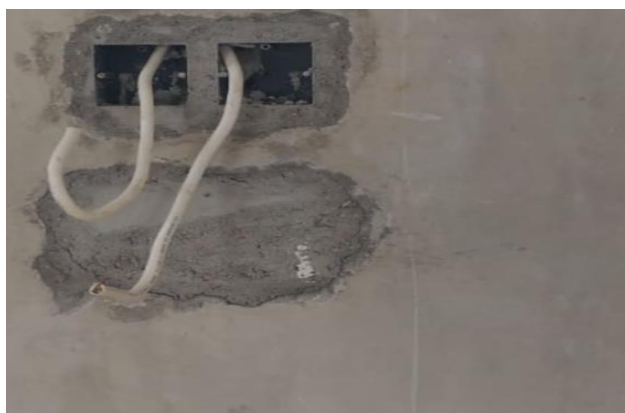
Gambar 4.13 Perubahan lokasi stopkontak

Pada sub pekerjaan pemasangan instalasi listrik terdapat potensi-potensi kejadian, yaitu sering adanya perubahan lokasi dari stopkontak, lubang lampu dan lain-lain yang menyebabkan dinding dibongkar, plafond harus dicat ulang, dan dinding harus diplester atau diaci ulang pada bekas pemindahan lokasi. Hal-hal tersebut tentu saja memperpanjang durasi pekerjaan.

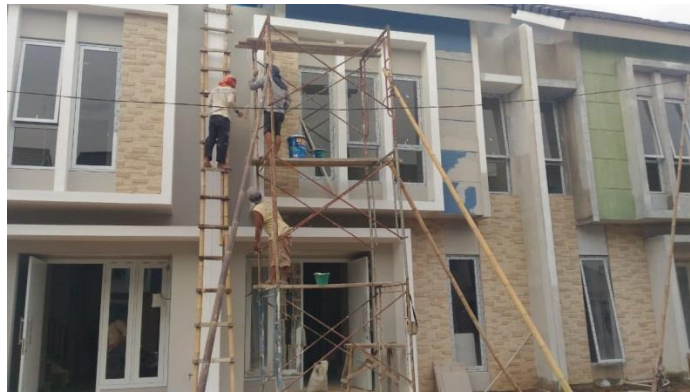
Gambar 4.15 Pengecatan bagian luar rumah

Pada sub pekerjaan pengecatan luar dan dalam terdapat potensi-potensi kejadian, yaitu permukaan dinding yang tidak rata, pelaksanaan pekerjaan pengecatan yang harus menunggu kondisi permukaan kering dan nilai Ph berada nilai diantara tujuh hingga sembilan, dan cara mengaplikasikan cat yang salah. Hal tersebut menimbulkan dampak pengecatan cat dasar menjadi lebih tebal, pekerjaan menjadi terlamabat karena harus menunggu kondisi permukaan kering dan nilai Ph berada nilai diantara tujuh hingga Sembilan. Hal-hal tersebut tentu saja menyebabkan pelaksanaan pekerjaan menjadi lebih lama.

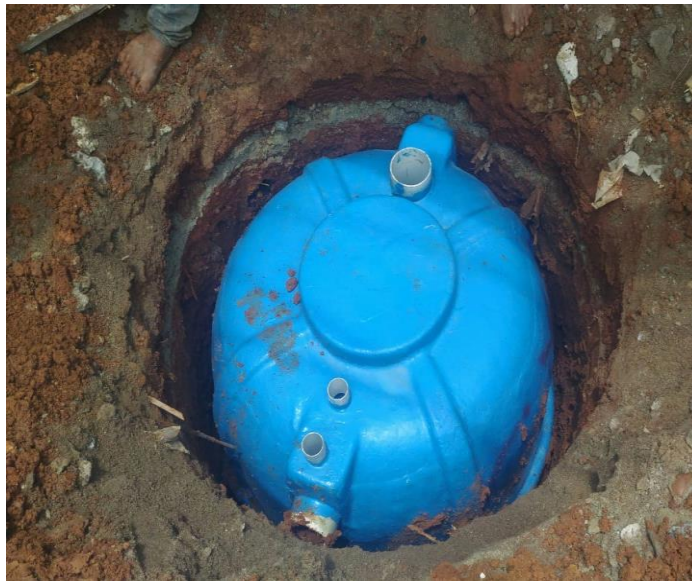
Gambar 4.16 Pemasangan septictank

Selanjutnya, pada sub pekerjaan pemasangan bak meter air *pain*, pemasangan *septic tank*, pemasangan bak kontrol, pemasangan tralis, pemasangan *roof tank*, pemasangan tangga *service*, dan pemasangan *rooster* terdapat potensi

kejadian material yang datang terlambat sehingga pekerjaan menjadi tertunda sampai material datang.

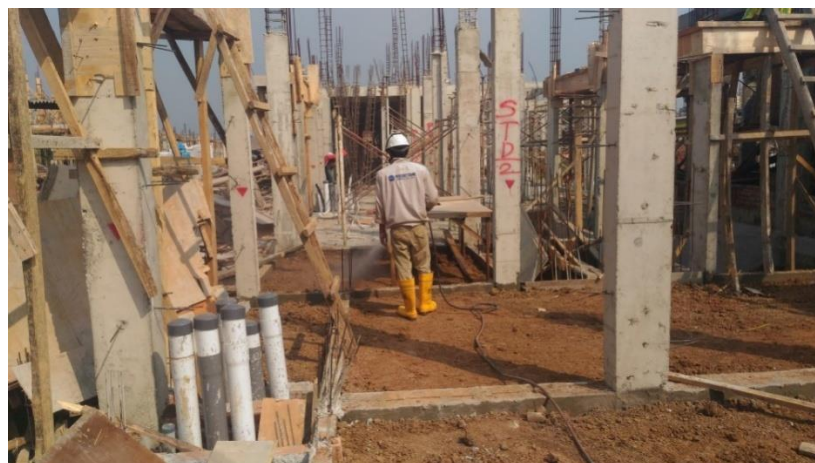
Gambar 4.17 Penyemprotan cairan anti rayap

Selain itu, pada sub pekerjaan penyemprotan cairan anti rayap terdapat dua risiko, yaitu penyemprotan cairan anti rayap yang tidak dilakukan secara merata dan lokasi yang akan disemprot masih kotor. Hal itu mengakibatkan penyemprotan ulang dilakukan ulang dan tidak dapat izin penyelesaian dari pengawas yang tentu saja merugikan dari segi biaya dan waktu.

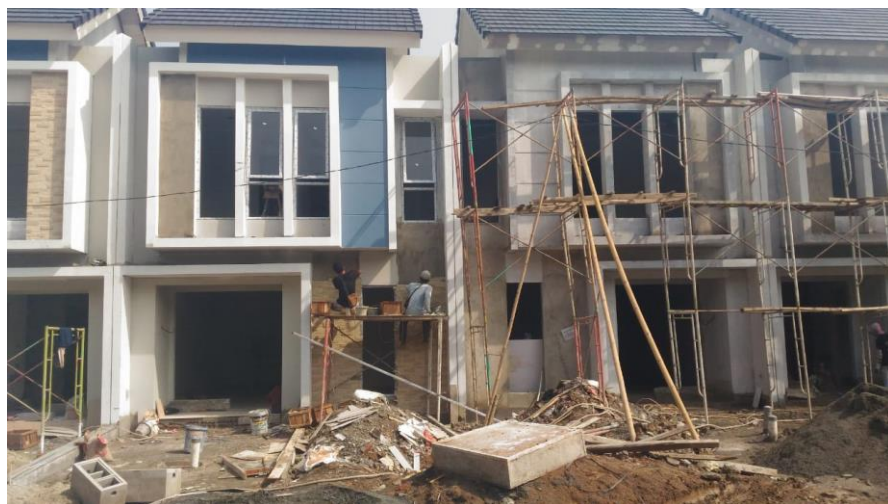
Gambar 4.18 Pemasangan batu alam

Kemudian, pada sub pekerjaan pemasangan batu alam terdapat potensi kejadian, yaitu kondisi cuaca hujan dan beton yang belum di *waterproffing*. Hal itu menyebabkan pekerjaan ditunda dan pekerjaan tersebut tidak lulus pengujian rendam atau basah sehingga harus dilakukan *waterproffing*. Hal tersebut tentu saja merugikan dari aspek waktu dan biaya.

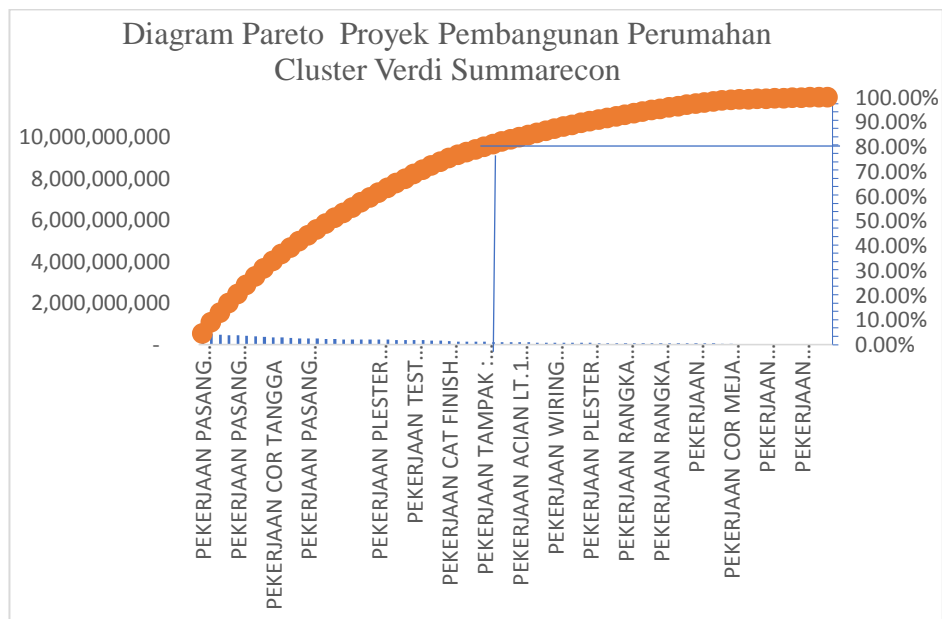
Gambar 4.19 Diagram Pareto untuk menentukan pekerjaan bobot tertinggi

Berdasarkan kurva s proyek pembangunan perumahan Cluster Verdi Summarecon, Serpong, setelah menentukan pekerjaan dengan bobot tertinggi dengan metode pareto dan dilakukan wawancara dengan pihak kontraktor, terdapat tiga puluh satu sub pekerjaan yang memiliki bobot tertinggi, kemudian disederhanakan lagi menjadi delapan belas sub pekerjaan, hal ini disebabkan persamaan sub pekerjaan dan persamaan aspek sub pekerjaan yang dikerjakan.

Sub pekerjaan yang memiliki bobot tertinggi, yaitu pekerjaan pasang pondasi batu kali dan urukan galian tanah kembali, pekerjaan ceklist dan serah terima, pekerjaan dinding bata ringan, pagar belakang, kolom dan balok praktis dan batas kusen, pekerjaan cor balok, plat, DAK jemur, kolom, kanopi, DAK talang, tes genang beton, *slab on ground* lantai 1, pedestal kolom, *suspended wall* area tangga, sloof, dan tangga, pekerjaan pasang resapan air hujan, bak kontrol depan pam, *grease trap* dan septictank, pekerjaan pasang keramik lantai umum, tangga, teras depan dan wc atau kamar mandi lantai 1 dan ceklist, pekerjaan *waterproffing* wc atau kamar mandi, kanopi, DAK jemur (*include speed*) dan sikalastik DAK talang, pekerjaan pasang penutup atap genteng beton, nok dan assesoris, pekerjaan tutup plafond, list profil gypsum dan list profil *shadow line*, pekerjaan bouwplank, galian pondasi dan groundtank, pekerjaan plester dalam, pekerjaan keramik dinding wc atau kamar mandi, keramik dinding, meja dapur dan marmer meja wastafel, pekerjaan pasang connect pipa horizontal MEP lt 1, sparing pipa lantai 1 dan ventilasi *exhaust fan*, pekerjaan lain-lain dan penyelesaian akhir, pekerjaan pemasangan lisplank dan plank exterior/overstek, pekerjaan cat *finish* dinding interior dan eksterior, pekerjaan buang puing dan pembersihan akhir proyek, dan pekerjaan cat plafond dan cat list plank.
