BAB IV

HASIL PENELITIAN DAN PEMBAHASAN

Pengumpulan data kerusakan jalan Gombong – Puring sepanjang 4 km dengan lebar jalan 6 m dilakukan secara langsung *survey* ke lapangan dengan mengidentifikasi kondisi kerusakan permukaan jalan. Penelitian dilakukan secara visual yang ditunjang dengan peralatan sederhana, kemudian penelitian dilakukan dengan membagi ruas jalan menjadi beberapa segmen, disini penulis membagi setiap segmennya sepanjang 100 meter.

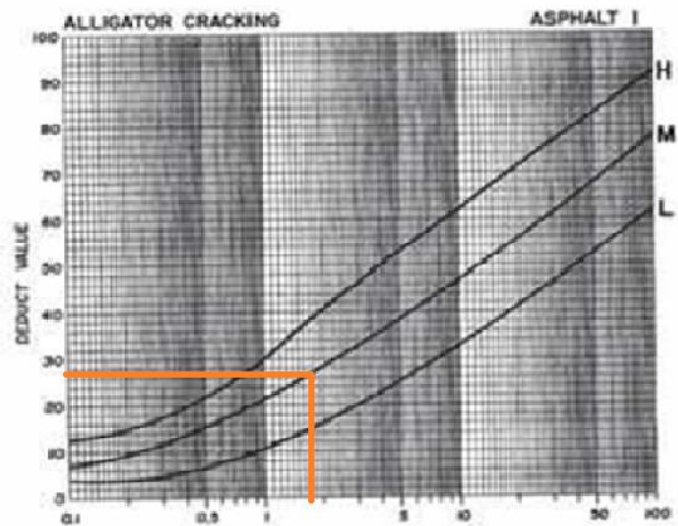
Gambar 4.1 Grafik *Deduct Value* Retak Buaya

- c. Menghitung nilai pengurangan (*deduct value*) dari grafik DV
Berikut merupakan *deduct value* pada KM 4+000 s/d 4+100

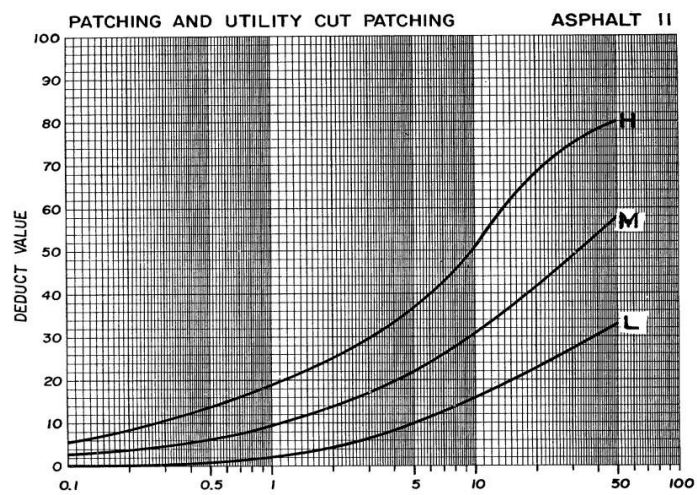
Gambar 4.2 Grafik *Deduct Value* Tambalan

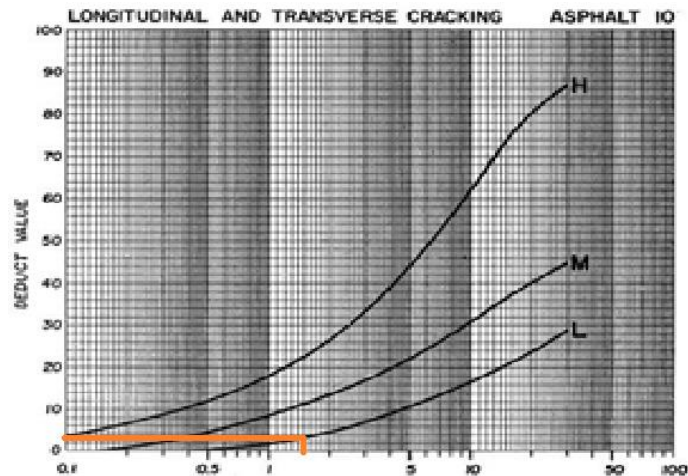
Gambar 4.3 Grafik *Deduct Value* Retak Memanjang

$$\text{Retak Memanjang} = \frac{8,99}{6 \times 100} \times 100\% = 1,498$$

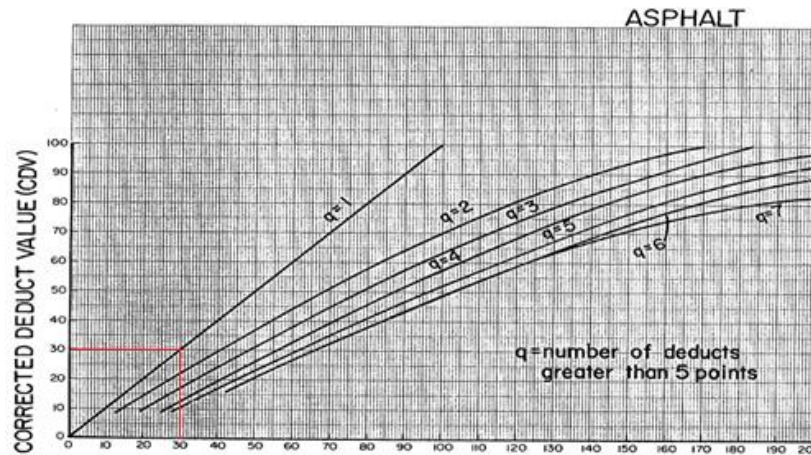
Gambar 4.4 Grafik CDV KM 4+000 S/D 4+100

Pada gambar diatas dapat dilihat nilai pengurang terkoreksi maksimum (CDV) pada KM 4+000 s/d 4+100 adalah 30.

Dari hasil Tabel 4.2. Perhitungan *Corrected Deduct Value* (CDV) kemudian dimasukkan ke Grafik *Total Deduct Value* (TDV) seperti pada Gambar 4.4.

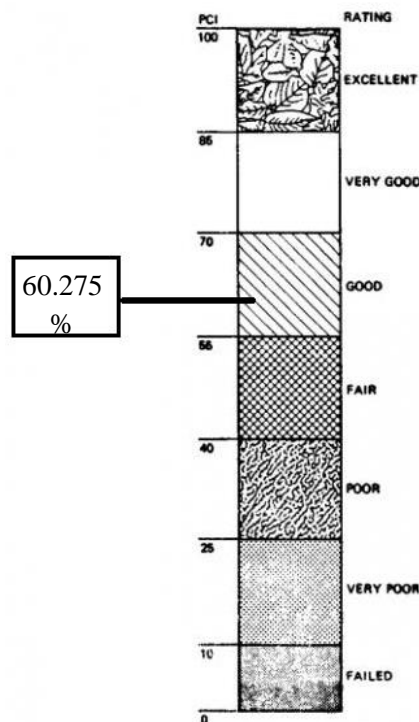
Gambar 4.5 Rating Nilai PCI Jalan Gombang – Puring

Dari nilai PCI untuk masing – masing unit penelitian dapat diketahui kualitas lapis perkerasan unit segmen berdasarkan kondisi tertentu yaitu sempurna (*excellent*), sangat baik (*very good*), baik (*good*), sedang (*fair*), buruk (*poor*), sangat buruk (*very poor*), dan gagal (*failed*).

$$PCI = \frac{2411}{40} = 60,275 \% \text{ baik (good)}$$
