BAB IV HASIL DAN PEMBAHASAN

4.1 Hasil Pengujian Tarik Material Komposit

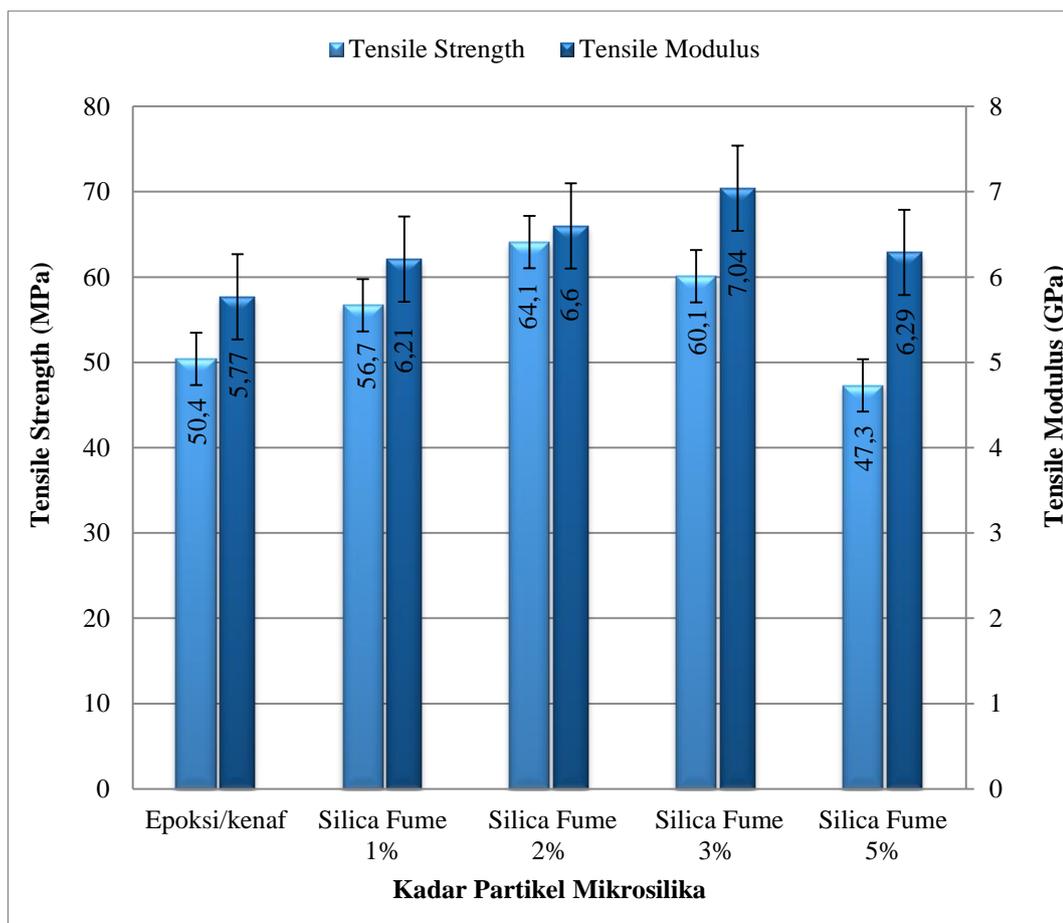
Gambar 4.1 Grafik Kuat Tarik dan Modulus Elastisitas

Gambar 4.1 di atas adalah hubungan antara kuat tarik dan modulus elastisitas tarik terhadap perbandingan fraksi volume mirkosilika (*silica fume*). Dari hasil pengujian tarik yang telah dilakukan terdapat peningkatan nilai kuat tarik dengan *silica fume* yang diayak dengan ukuran $37 \mu\text{m}$. Nilai kuat tarik tertinggi didapat pada komposit kenaf/*silica fume*/ epoksi dengan fraksi volume *silica fume* 2wt% yaitu sebesar 64,1 MPa. Hal ini disebabkan karena pada penelitian ini menggunakan serat kenaf dan penambahan *silica fume* yang paling efektif terdapat pada presentase 2wt%.

Gambar 4.1 dan Gambar 4.2 dan adalah grafik yang menunjukkan hasil dari pengujian tarik komposit kenaf/*silica fume*/epoksi yang telah dilakukan. Hasil yang didapatkan dari pengujian tarik ini yaitu nilai kuat tarik, modulus elastisitas dan regangan. Di bawah ini merupakan hasil dari hasil pengujian kuat tarik komposit kenaf/ epoksi tanpa *silica fume* dan dengan *silica fume*.

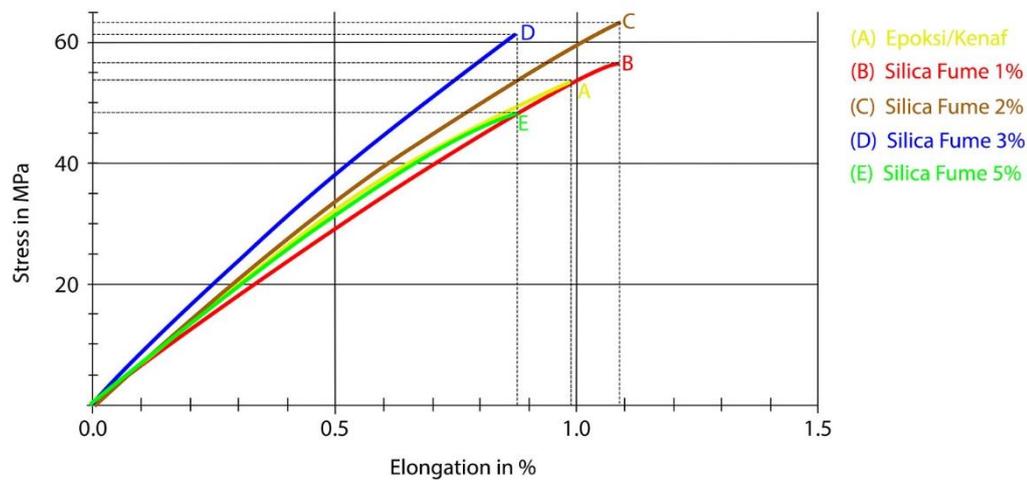
Gambar 4.1 Kurva Tegangan-Regangan Hasil Uji Tarik Komposit Kenaf/*Silica Fume*/ Epoksi

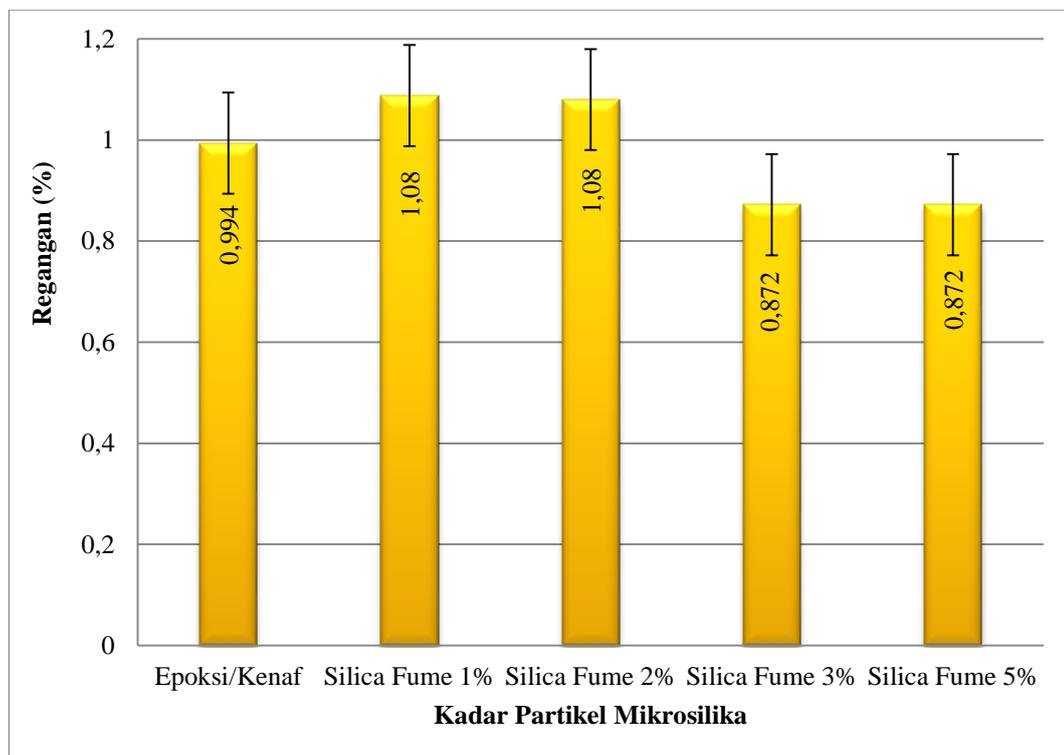
Gambar 4.3 Grafik Regangan Hasil Uji Tarik Komposit

Dari Gambar 4.3 nilai tertinggi regangan tarik terdapat pada komposit *kenaf/silica fume/epoksi* dengan jumlah *Silica fume* 1% dan 2% yaitu sebesar 1,08. Hal ini menunjukkan bahwa dengan penambahan *silica fume* dengan jumlah tertentu dapat meningkatkan nilai regangan serta semakin ulet materialnya, karena dengan jumlah penambahan *silica fume* yang pas akan semakin merata terdispersi kedalam

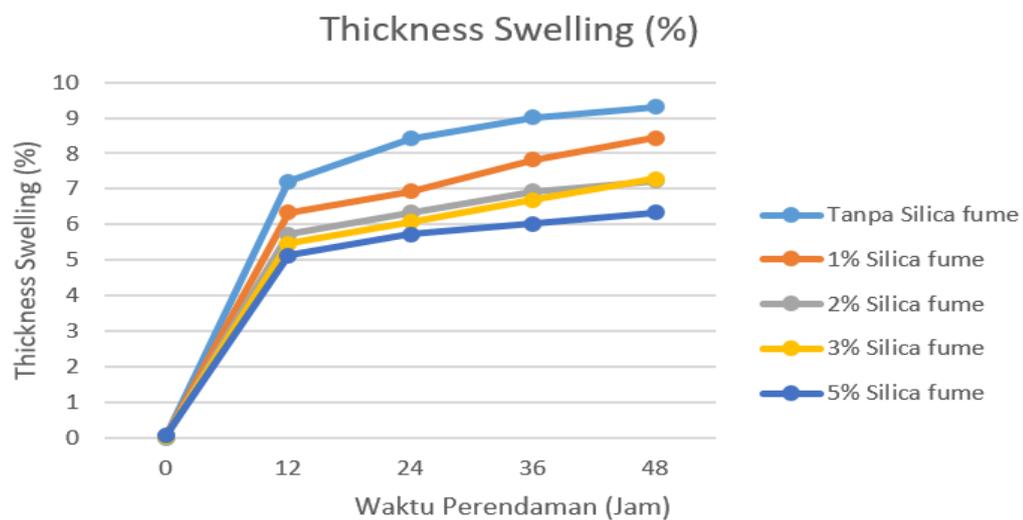
Gambar 4.4 Grafik *Thickness Swelling* Akibat Penyerapan Air

Grafik hasil dari pengujian daya serap air akan ditunjukkan pada Gambar 4.4 dan 4.5. pengujian daya serap air ini akan menghasilkan pertambahan tebal (*thickness swelling*) dan pertambahan berat (*weight gain*). Di bawah ini adalah Grafik yang menunjukkan partambahan tebal dan pertambahan berat pada spesimen komposit pengujian daya serap air:

Dari data yang terdapat pada Gambar 4.4 dan 4.5 grafik pertambahan tebal (*Thickness Swelling*) dan grafik pertambahan berat (*Weight Gain*) menunjukkan bahwa daya serap air tertinggi terdapat pada variasi komposit kenaf/ epoksi tanpa *silica fume* sedangkan daya serap air terendah terdapat pada variasi komposit kenaf/ epoksi dengan *silica fume* sebanyak 5% di setiap waktu perendamannya. Hal ini dikarenakan karena sifat dari serat alam (kenaf) yang *hidrofilik* (menyerap air) dan tanpa adanya penghalang oleh partikel *silica fume* akan lebih mudah dalam menyerap air. Peningkatan penyerapan air akan semakin meningkat karena adanya ikatan matriks dan *filler* yang buruk kemudian akan menyebabkan *micro void* yang memungkinkan penyerapan air yang lebih (Shakeri, 2010). Namun dengan adanya penambahan dari *silica fume* yang ukurannya semakin kecil dan semakin banyak jumlah yang ditambahkan akan lebih merata untuk menghalangi serat alam (kenaf) dalam menyerap air dan membantu menutupi *micro void*. Daya serap air ini akan mengakibatkan pertambahan berat dan tebal dari spesimen komposit.

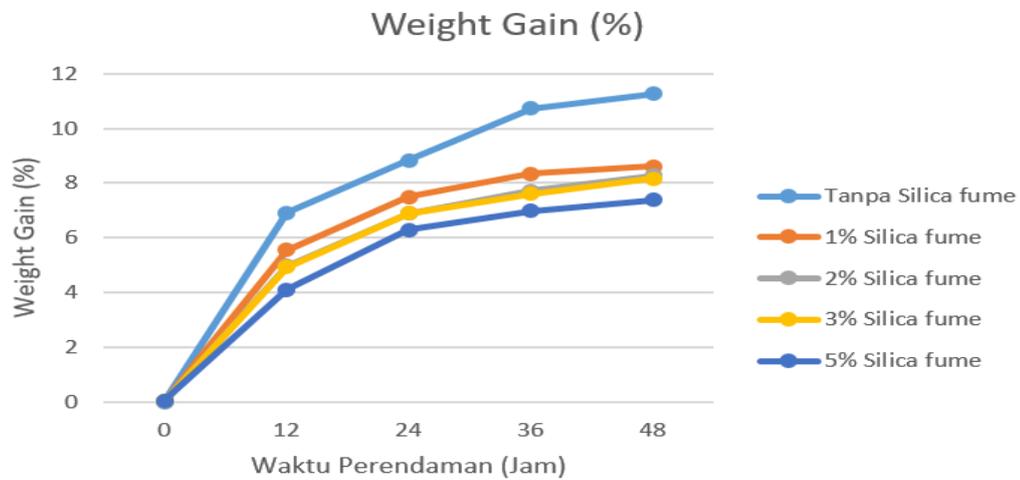
Gambar 4.5 Grafik *Weight Gain* akibat Penyerapan Air

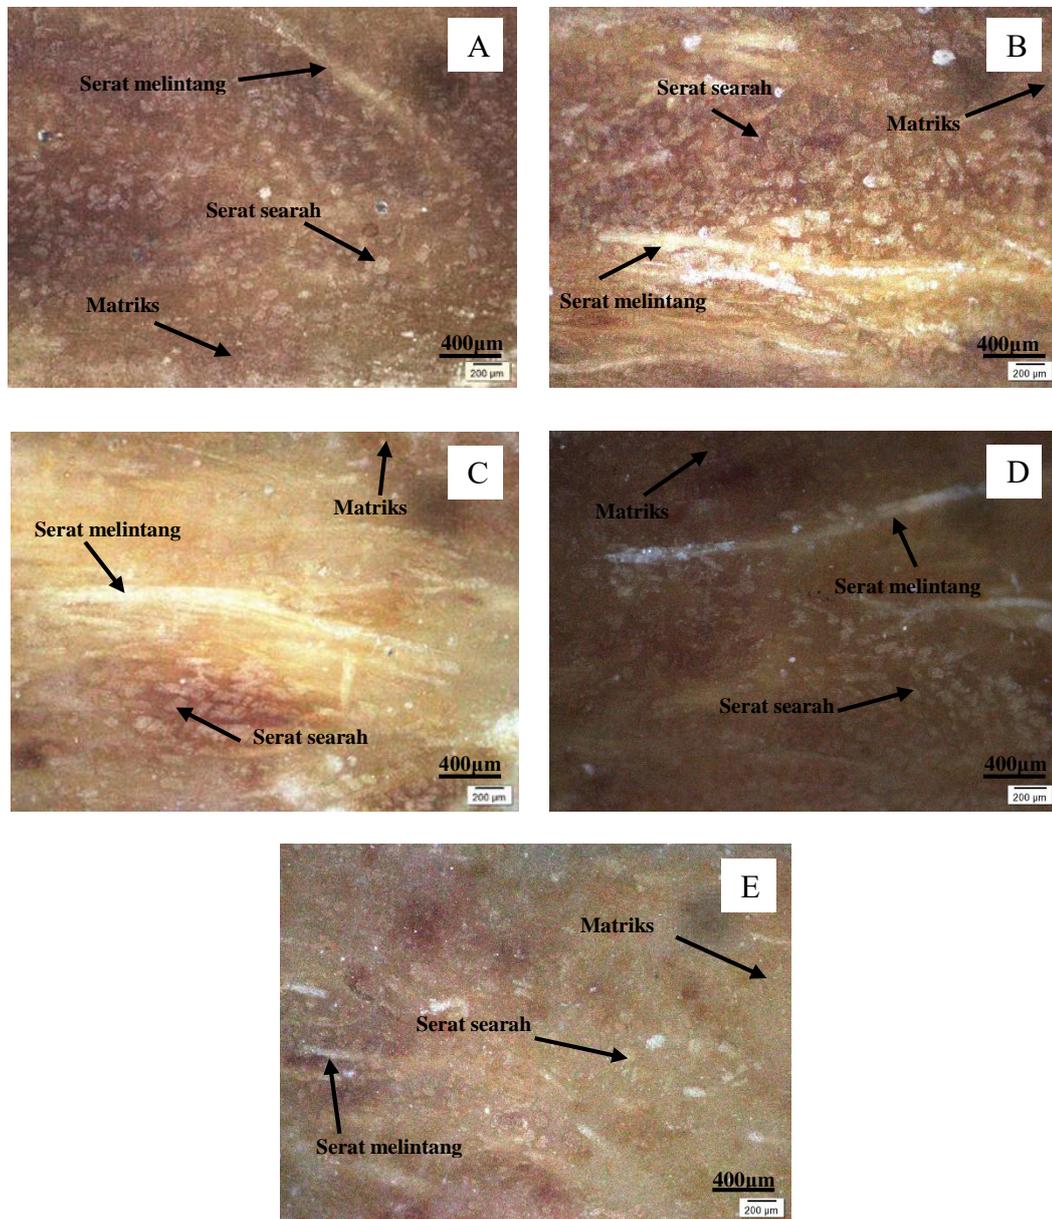
Gambar 4.6 Hasil Foto Makro menggunakan Mikroskop Optik (A) Tanpa *silica fume*; (B) *Silica fume* 1%; (C) *Silica fume* 2%; (D) *Silica fume* 3%; dan (E) *Silica fume* 5%.

Gambar 4.6 adalah foto makro dari potongan spesimen komposit kenaf/*silica fume*/ epoksi yang difoto dengan mikroskop optik dilakukan untuk mengetahui persebaran serat alam (*kenaf*) dan matriks (epoksi). Hasil dari gambar di atas

menunjukkan bahwa persebaran serat kenaf tidak merata pada semua variasi komposit, dan masih ada susunan serat kenaf yang tidak searah dengan bentuk melintang. Susunan serat kenaf yang searah akan terlihat terpotong seperti pada gambar dan sebaliknya susunan serat kenaf melintang terlihat tidak terpotong pada gambar. Hal ini dikarenakan pembuatan spesimen komposit ini dilakukan secara *hand lay up* dan penyusunan serat secara acak. Komposit yang disusun secara merata dan searah akan menghasilkan kekuatan tarik yang tinggi. pada Gambar (A) persebaran serat tidak lebih merata dibandingkan dengan Gambar (B), (C), dan (D). hal ini dapat berpengaruh pada kekuatan mekanis yang rendah dibanding Gambar (B), (C), dan (D). Dari Gambar foto makro potongan spesimen komposit di atas partikel *silica fume* tidak terlihat, dikarenakan ukuran dari partikel *silica fume* yang berukuran mikro tidak dapat terlihat pada mikroskop optik. Dan untuk mengetahui partikel *silica fume* akan diamati dengan menggunakan *scanning electron microscopy* (SEM).

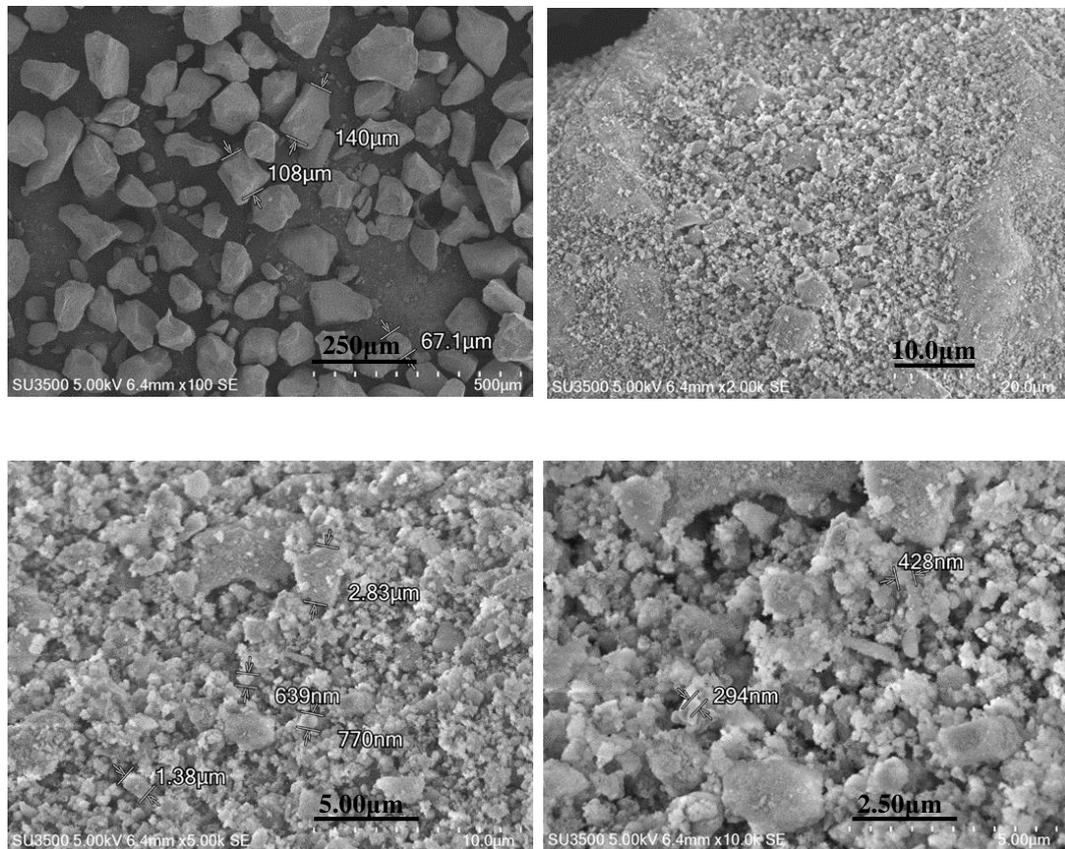
Gambar 4.7 SEM *Silica Fume*

Gambar 4.7 merupakan citra SEM struktur partikel *silica fume* yang digunakan di penelitian ini. Terlihat bahwa adanya perbesaran berbeda-beda yaitu 100 kali, 2.000 kali, 5.000 kali, dan 10.000 kali. citra SEM *silica fume* semakin adanya perbesaran maka akan mempunyai ukuran partikel yang semakin kecil. Hal ini dapat menyebabkan semakin kecil ukuran partikel *silica fume* akan semakin mudah terdispersi kedalam matriks dan akan menghasilkan kekuatan tarik yang lebih tinggi jika dibandingkan dengan ukuran partikel *silica fume* yang lebih besar.

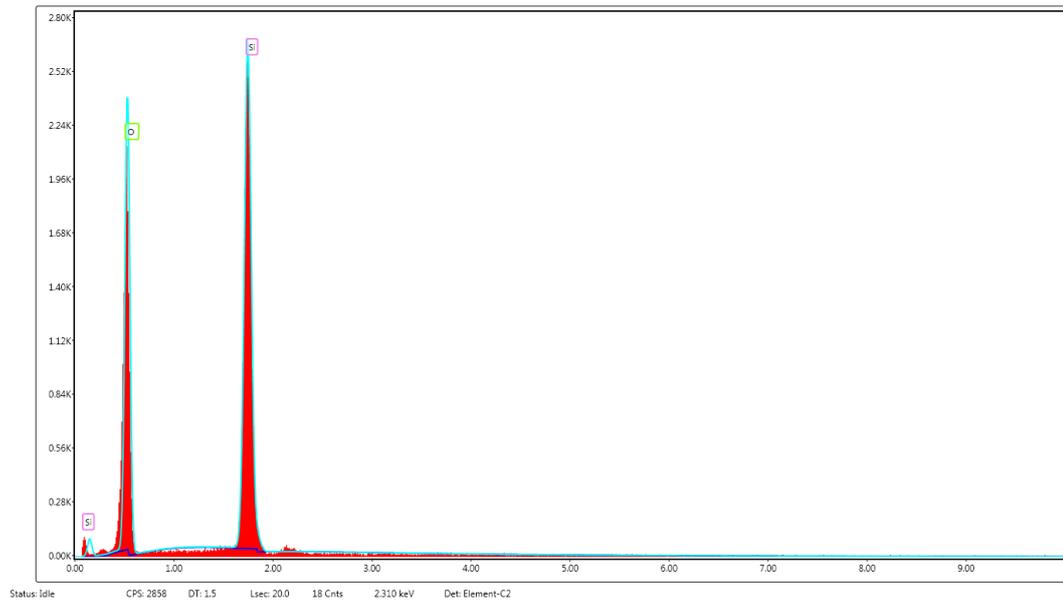
Gambar 4.8 Kurva/Spectrum EDX SEM

Pada Tabel 4.1 adalah Komposisi unsur kimia dari *silica fume* yang digunakan pada penelitian ini. Dari hasil yang ada pada Tabel 4.1 Komposisi unsur kimia yang terdapat dalam *silica fume* mengandung unsur O (*oksigen*) sebesar 52,45 wt% dan Si (*silicon*) sebesar 47,55 wt%. Bisa disimpulkan bahwa *silica fume* yang digunakan pada penelitian ini memiliki kandungan silika (SiO_2) 100%.

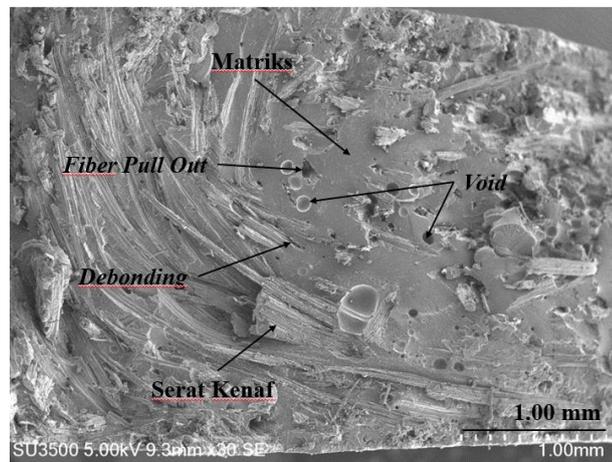
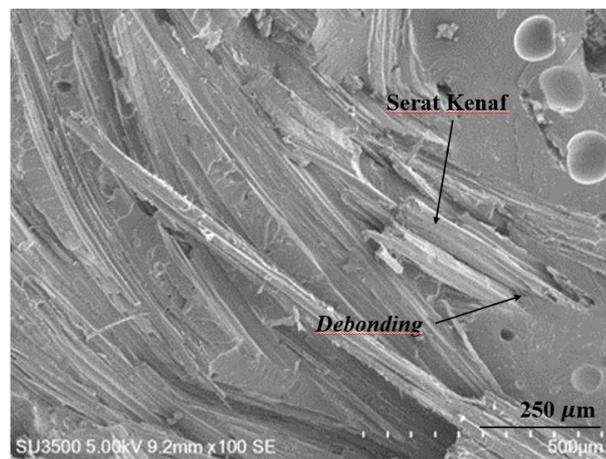
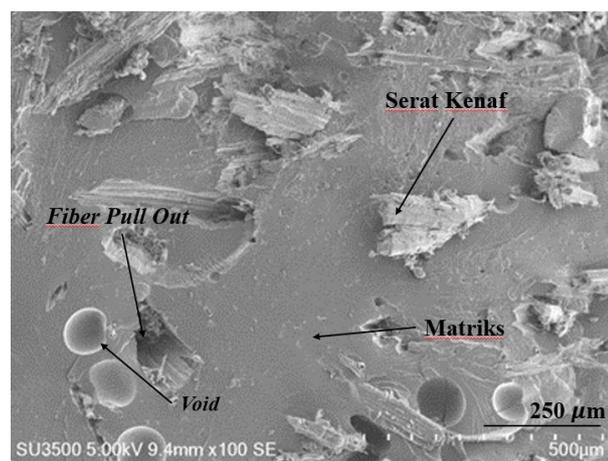
a. SEM dengan Perbesaran x30

b. SEM dengan Perbesaran x100

c. SEM dengan Perbesaran x100

Gambar 4.9 SEM Struktur Patahan Komposit Kenaf/ Epoksi

Pada Gambar 4.9 struktur patahan komposit kenaf/epoksi tanpa *silica fume* terlihat adanya ikatan yang kurang bagus (*debonding*) antara serat kenaf dan matriks epoksi yang menyebabkan kekuatan tarik dari komposit menjadi rendah. Sifat dari serat alam yang *hidrofilik* (menyerap air) dan sebaliknya matriks epoksi memiliki sifat *hidrofobik* (tidak menyerap air). Hal seperti ini dapat mengakibatkan terjadinya *debonding* antara serat kenaf dan matriks epoksi. Adanya *micro void* dan *fiber pull out* dari foto patahan spesimen komposit kenaf/ epoksi tanpa *silica fume* yang menyebabkan kuat tarik dari komposit menurun. Pada proses fabrikasi terdapat udara yang terjebak serta sifat serat kenaf yang *hidrofilik* (menyerap air), hal ini yang memungkinkan terbentuknya *micro void*.

Ciri-ciri ikatan yang kuat antara serat dan matriks yaitu dengan tidak adanya *fiber pull out* atau serat yang tertarik keluar ketika adanya pembebanan dan adanya serat yang patah atau putus ketika adanya pembebanan, hal ini terjadi karena adanya ikatan serat dan matriks yang kuat. Raharjo (2015). Terlihat permukaan patahan komposit yang halus pada Gambar 4.9 komposit kenaf/ epoksi tanpa mikrosilika (*silica fume*). Ini dikarenakan tidak adanya partikel *silica fume* pada permukaan patahan spesimen komposit.

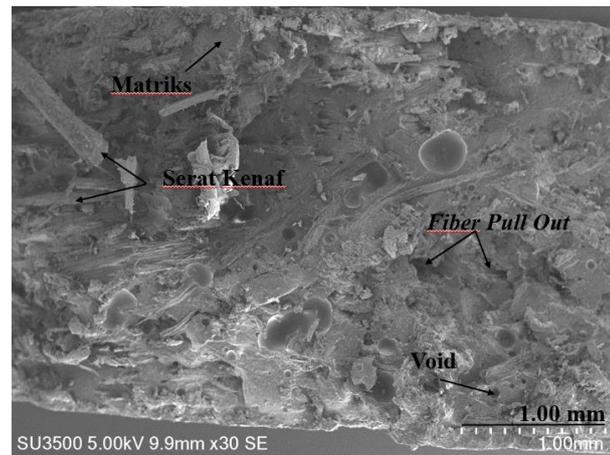
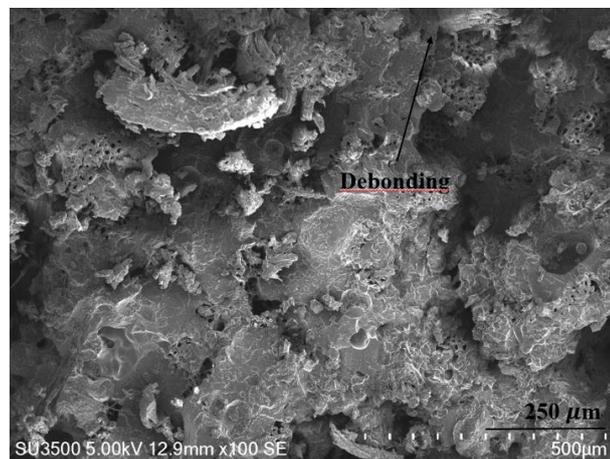
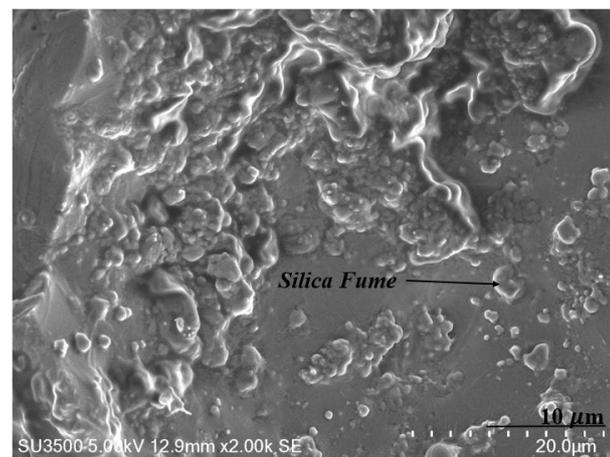
a. SEM dengan Perbesaran x30

b. SEM dengan Perbesaran x100

c. SEM dengan Perbesaran x2.00k menunjukkan Partikel *Silica fume*

Gambar 4.10 SEM Struktur Patahan Komposit Kenaf/Epoksi dengan *Silica fume* (1%).

Pada Gambar 4.10 struktur patahan komposit kenaf/epoksi dengan *silica fume* 1% terdapat *micro void* yang berakibat kuat tarik dari komposit menurun. Adanya *micro void* ini dikarenakan pada saat proses fabrikasi terdapat udara yang terjebak serta sifat dari serat kenaf yang *hidrofilik* (menyerap air) yang memungkinkan terbentuknya *micro void*. Dan adanya *fiber pull out* pada komposit kenaf/ epoksi dengan *silica fume* 1% menandakan bahwa terdapat ikatan yang tidak kuat antara matriks dengan seratnya, karena menurut Raharjo, dkk (2015) ciri-ciri ikatan yang kuat antara matriks dengan serat yaitu dengan tidak adanya *fiber pull out* atau serat yang tertarik keluar pada saat terjadi pembebanan dan ketika ada serat yang putus atau patah saat terjadi pembebanan.

Terdapat ikatan yang tidak bagus (*debonding*) antara matriks dan serat pada patahan komposit kenaf/epoksi dengan *silica fume* 1%, hal ini dapat mengakibatkan kuat tarik dari kompositnya menurun. Hal yang memungkinkan terjadinya *debonding* adalah sifat dari serat alam yang *hidrofilik* (menyerap air) berbanding terbalik dengan sifat matriks epoksi yang *hidrofobik* (tidak menyerap air).

Hasil analisa dari Gambar 4.10 komposit kenaf/epoksi dengan *silica fume* 1% terlihat permukaan yang agak kasar jika dibandingkan dengan permukaan patahan komposit kenaf/epoksi tanpa *silica fume*. Hal ini disebabkan karena adanya penambahan *silica fume* pada komposit sehingga *silica fume* dapat terdispersi oleh matriks dan mengakibatkan bertambahnya kuat tarik dari komposit kenaf/epoksi dengan *silica fume* 1%. Menurut Gowthami dkk. (2013) *silica fume* dapat meningkatkan kuat tarik komposit.

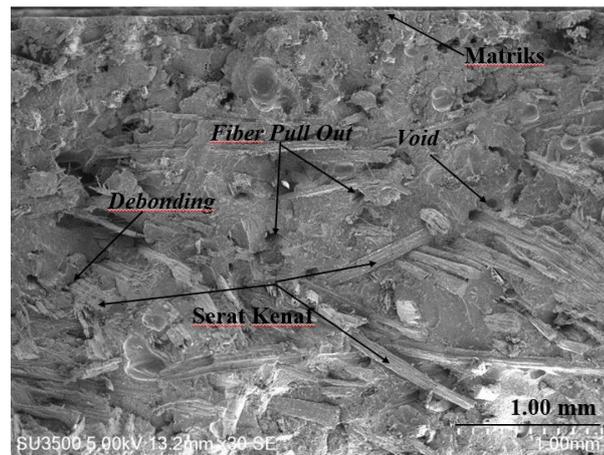
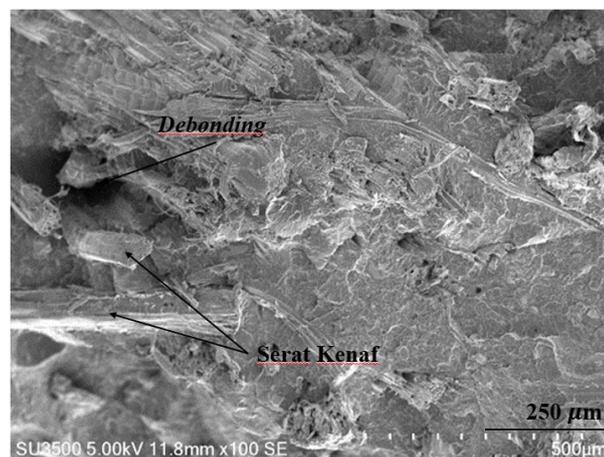
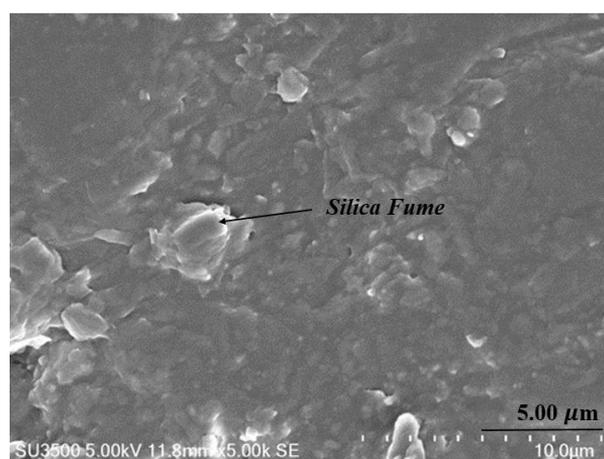
a. SEM dengan Perbesaran x30

b. SEM dengan Perbesaran x100

c. SEM dengan Perbesaran x5.00k menunjukkan Partikel *Silica fume*

Gambar 4.11 SEM Struktur Patahan Komposit Kenaf/Epoksi dengan *Silica fume* (2%).

Pada Gambar 4.11 struktur patahan komposit kenaf/epoksi dengan *silica fume* 2% terlihat adanya *micro void* yang mengakibatkan penurunan kuat tarik dari komposit. Adanya *micro void* ini disebabkan pada saat proses fabrikasi terdapat udara yang terjebak serta sifat dari kenaf yang *hidrofilik* (menyerap air) yang memungkinkan terbentuknya *micro void*. Dan terlihat juga adanya *fiber pull out* pada komposit kenaf/epoksi dengan *silica fume* 2% menandakan adanya ikatan yang tidak kuat antara serat dan matriksnya. Menurut Raharjo, dkk (2015) ciri dari ikatan yang kuat adalah tidak adanya *fiber pull out* atau serat yang tertarik keluar pada saat diberi pembebanan dan ketika ada serat yang putus atau patah saat terjadi pembebanan.

Terdapat ikatan yang tidak bagus (*debonding*) antara serat dan matrik pada komposit kenaf/epoksi dengan *silica fume* 2%, hal ini menyebabkan kuat tarik dari komposit menurun. *Debonding* ini bisa terjadi karena sifat dari serat alam yang *hidrofilik* (menyerap air) berbanding terbalik dengan matrik epoksi yang bersifat *hidrofobik* (tidak menyerap air).

Hasil analisa Gambar 4.11 komposit kenaf/epoksi dengan *silica fume* 2% terlihat permukaan yang lebih halus jika dibandingkan dengan gambar 4.10 dan gambar 4.12. hal ini disebabkan dengan penambahan jumlah partikel *silica fume* sebanyak 2% hampir terdiseprsi secara menyeluruh dan merata oleh matriks epoksi. Hal inilah yang membuat komposit kenaf/epoksi dengan *silica fume* 2% memiliki kekuatan tarik tertinggi dari variasi komposit yang lain. Dalam penelitian yang dilakukan oleh Bozkurt dkk. (2017) nilai kekuatan tarik tertinggi didapat dengan penambahan partikel *silica fume* dengan jumlah tertentu menyesuaikan matriks dan seratnya.

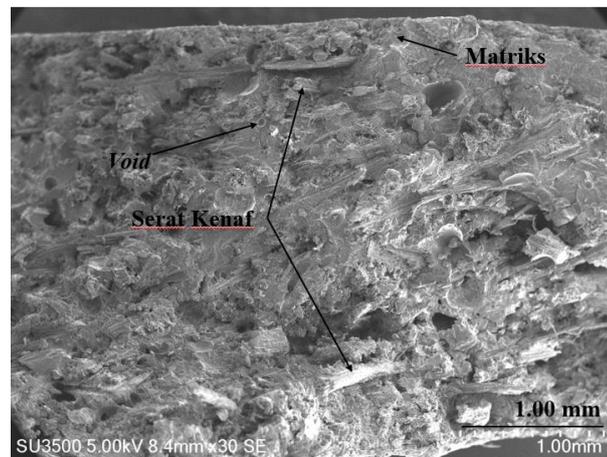
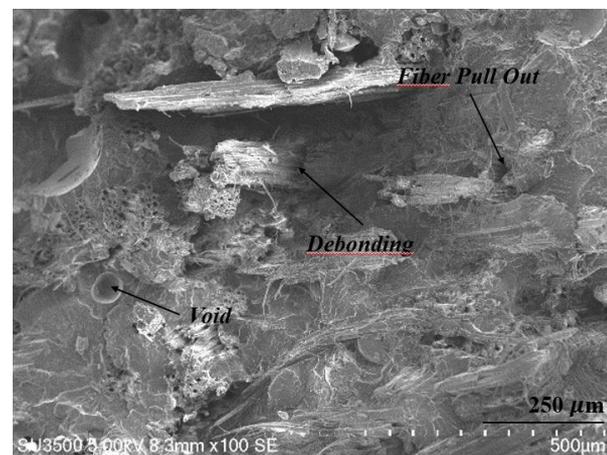
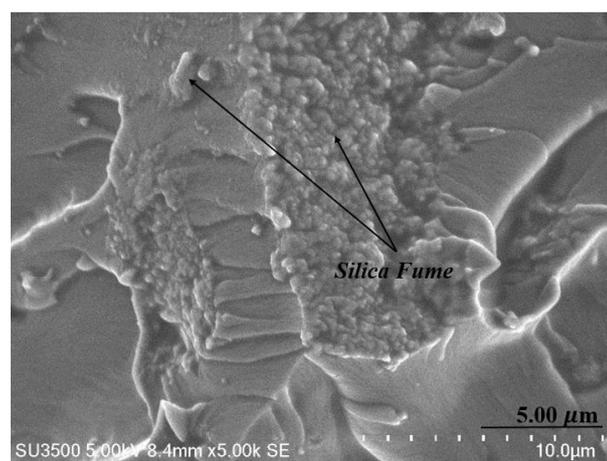
a. SEM dengan Perbesaran 30x

b. SEM dengan Perbesaran 100x

c. SEM dengan Perbesaran x5.00k menunjukkan Partikel *Silica fume*

Gambar 4.12 SEM Struktur Patahan Komposit Kenaf/Epoksi dengan *Silica fume* (3%).

Dari Gambar 4.12 struktur patahan komposit kenaf/epoksi dengan *silica fume* 3% terlihat adanya ikatan yang tidak bagus (*debonding*) antara serat alam kenaf dan matriks epoksi yang mengakibatkan kaut tarik dari komposit menurun. Sifat dari serat alam yang *hidrofilik* (menyerap air) bertolak belakang dengan sifat dari matriks epoksi yang *hidrofobik* (tidak menyerap air) hal inilah yang menyebabkan terbentuknya *debonding* antara serat kenaf dengan matriks epoksi.

Terdapat *micro void* pada patahan komposit kenaf/epoksi dengan *silica fume* 3% yang dapat menurunkan kuat tarik dari material komposit. *Micro void* ada dikarenakan pada saat proses fabrikasi terdapat udara yang terjebak serta sifat serat kenaf yang *hidrofilik* (menyerap air) juga memungkinkan terbentuknya *micro void*. Pada komposit kenaf/epoksi dengan *silica fume* 3% terlihat adanya *fiber pull out*. Menurut Raharjo, dkk (2015) ciri dari ikatan yang kuat dari matriks dengan seratnya yakni tidak adanya *fiber pull out* atau serat yang tertarik keluar pada saat pembebanan dan adanya serat yang putus akibat dari pembebanan. Hal ini yang memungkinkan kekuatan tarik komposit kenaf/epoksi dengan *silica fume* 3% yang didapatkan kurang maksimal.

Analisa dari gambar 4.12 komposit kenaf/epoksi dengan *silica fume* 3% terlihat bahwa permukaan komposit tidak lebih halus jika dibandingkan dengan gambar 4.11, tapi jika dibandingkan dengan gambar 4.10 dan 4.13, maka permukaan pada gambar ini lebih halus, karena *silica fume* dapat terdispersi dengan baik oleh matriks epoksi.

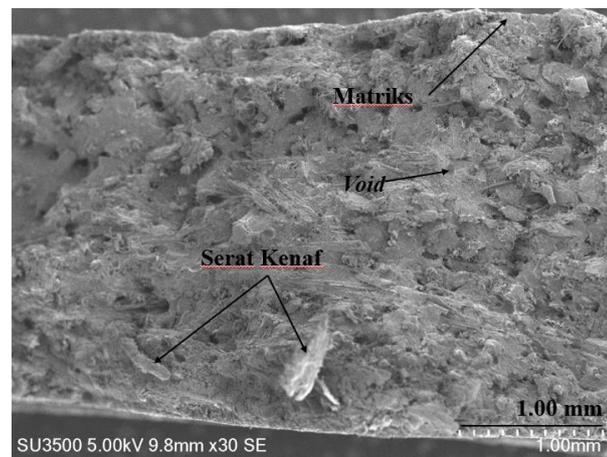
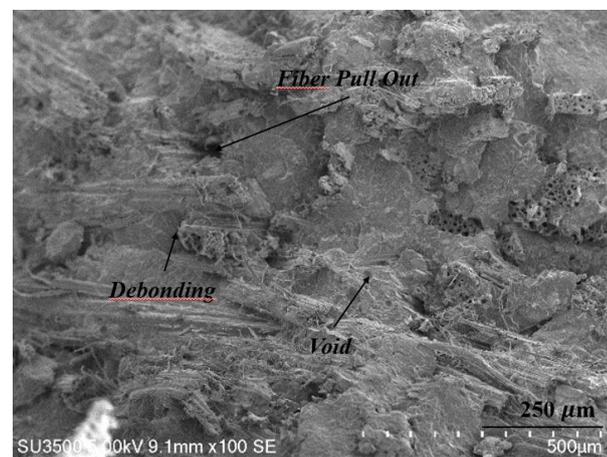
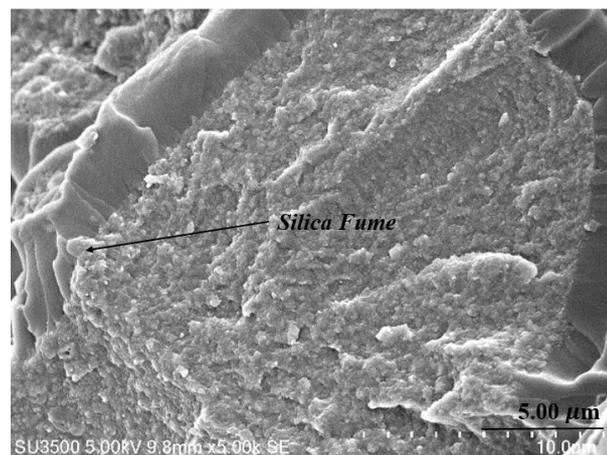
a. SEM dengan Perbesaran 30x

b. SEM dengan Perbesaran 100x

c. SEM dengan Perbesaran x5.00k menunjukkan Partikel *Silica fume*

Gambar 4.13 SEM Struktur Patahan Komposit Kenaf/Epoksi dengan *Silica fume* (5%).
