BAB IV HASIL DAN PEMBAHASAN

4.1 Hasil Pengujian Impak Komposit

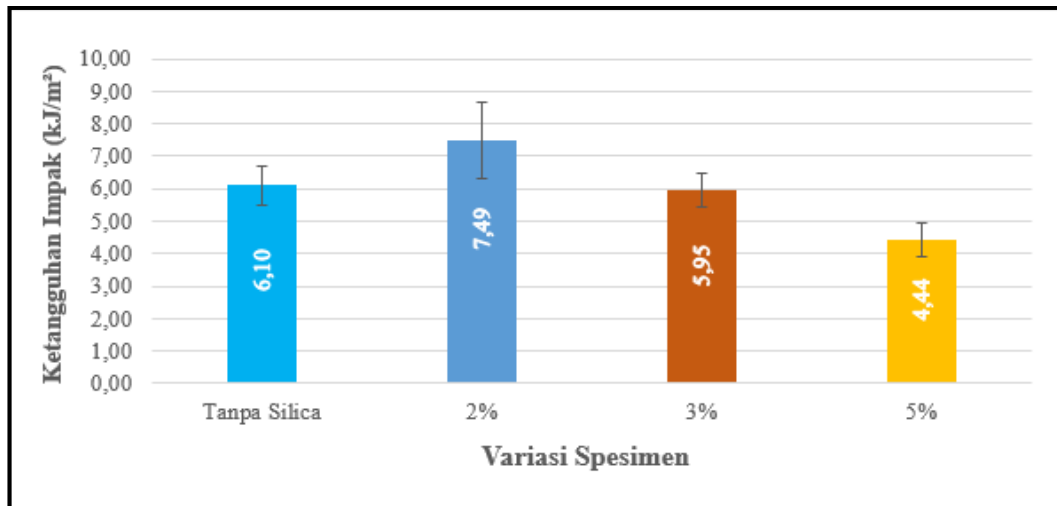
Gambar 4.1 Grafik Ketangguhan *Impact* komposit Silica 2%, 3%, 5%

Gambar 4.1 dan Gambar 4.2 adalah grafik hasil dari pengujian impact komposit kenaf/*silica fume*/epoxy. Pengujian *impact* menghasilkan nilai ketangguhan *impact* dan Energi yang diserap. Di bawah ini adalah grafik hasil pengujian *impact* komposit kenaf/*silica fume*/epoxy:

Grafik yang ditunjukkan oleh Gambar 4.1 dan 4.2 menunjukkan penambahan silica pada fraksi volume tertentu mampu meningkatkan sifat mekanis komposit. Hasil pengujian *impact* menunjukkan terjadi peningkatan nilai *impact strength* dan *impact energy* dengan penambahan silica fume 2% dan diayak menggunakan 400 mesh (37 μ m) menghasilkan kekuatan nilai *impact strength* optimal 7.49 kJ/m². Sedangkan *impact energy* optimal sebesar 0,32 J. Kekuatan impak dengan penambahan *nanosilica* meningkat sekitar 80% daripada komposit tanpa silica (Gowthami dkk., 2013).

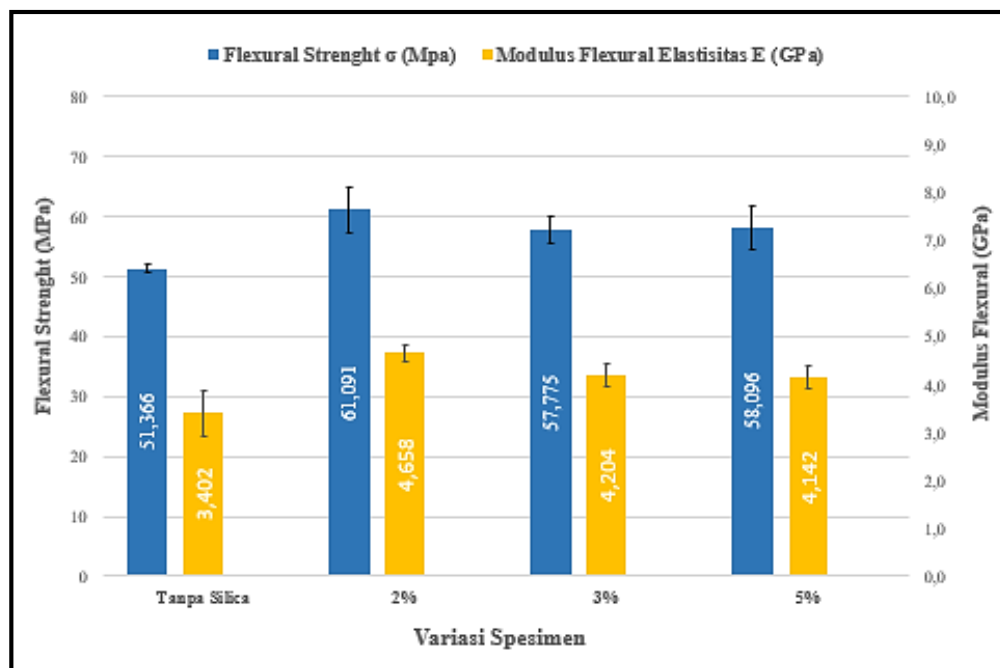
Gambar 4.3 Kekuatan bending dan modulus bending komposit.

Dari gambar 4.3 dapat disimpulkan bahwa kekuatan bending dan modulus elastisitas optimal dengan penambahan silica 2% serta mengalami penurunan kekuatan seiring dengan penambahan silica. Kekuatan bending dan modulus elastisitas tertinggi sebesar 59,180 MPa dan 4,658 GPa.

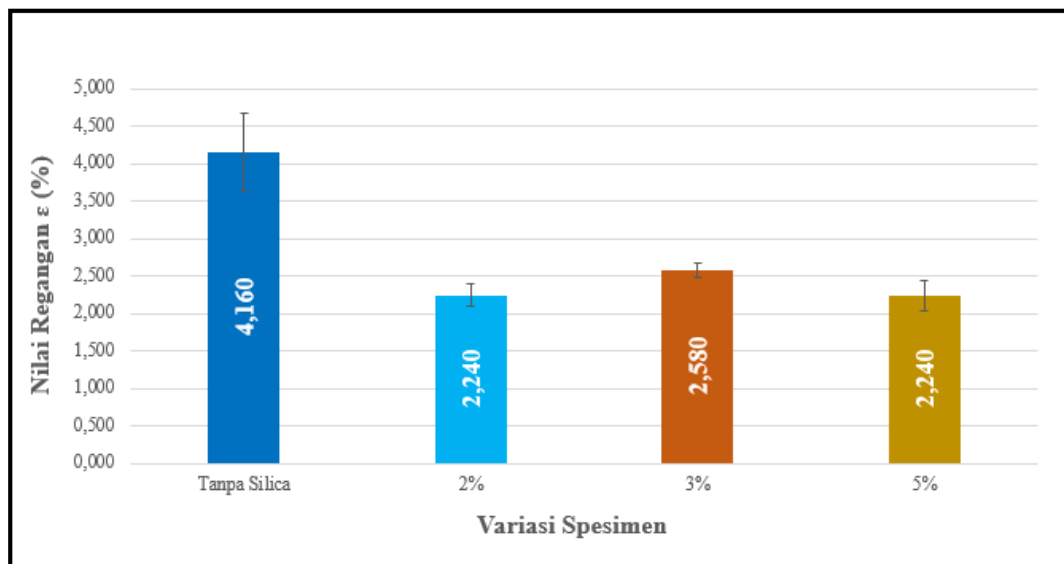
Gambar 4.4 Grafik Regangan Hasil Uji Bending komposit.

Dari data pada Gambar 4.4 nilai regangan bending tertinggi pada komposit kenaf/silica fume/epoxy yaitu pada penambahan silica 3% sebesar 2.580%. Hal ini menunjukkan penambahan silica pertumbuhan matriks di sekitar lubang partikel tidak terikat yang mampu meminimalisir perambatan retak (Jaafar dkk, 2018).

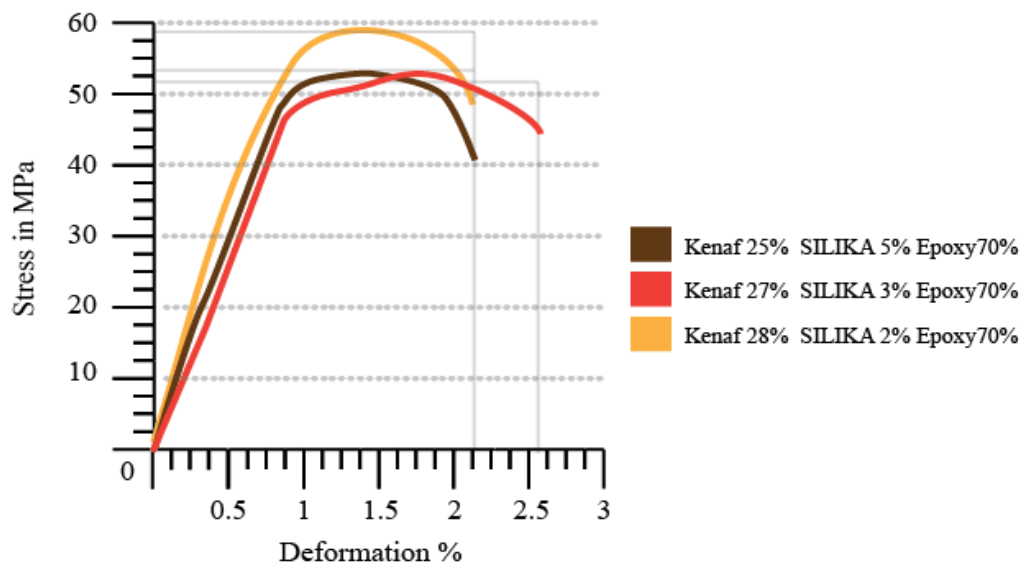
Gambar 4.5 Grafik Hasil Pengujian Bending

Dari gambar 4.5 tentang grafik pengujian bending menunjukkan bahwa komposit kenaf/silica/epoxy memiliki sifat kuat namun cenderung getas. Hal ini karena penambahan silica dapat mencegah munculnya retak yang dapat mempengaruhi sifat mekanis komposit. Semakin tinggi fraksi volume silica, maka kepadatan pada komposit semakin meningkat. (Diharjo dkk, 2014).

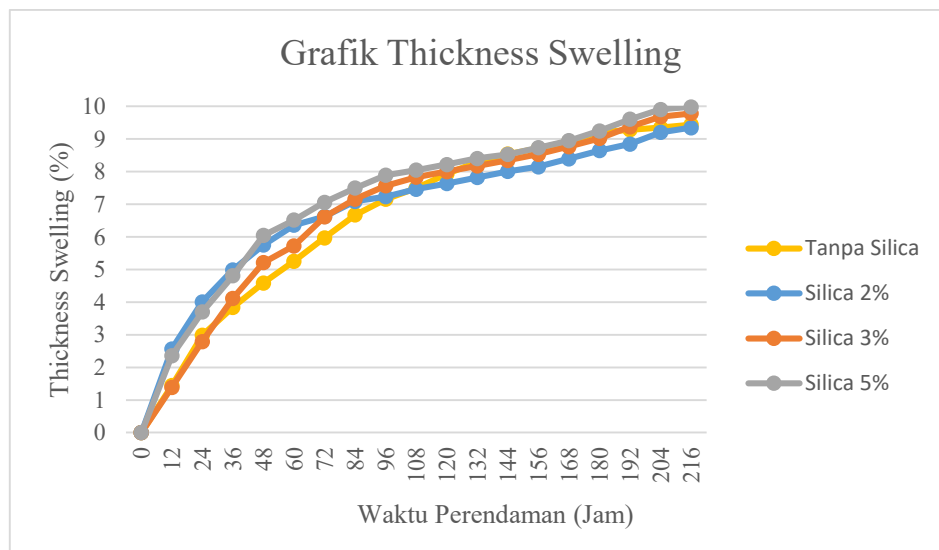
Gambar 4.6 *Thickness Swelling* Akibat Penyerapan Air

Gambar 4.6 dan 4.7 merupakan grafik hasil pengujian daya serap air. Pengujian ini menghasilkan data mengenai pertambahan tebal (*thickness swelling*) Dan pertambahan berat (*weight gain*) dengan pengukuran specimen setiap 12 jam sekali. Di bawah ini adalah grafik pertambahan tebal pada specimen komposit uji daya serap air :

Dari data pada Gambar 4.6 dan 4.7 grafik pertambahan tebal (*thickness swelling*) dan pertambahan berat (*weight gain*) menunjukkan bahwa daya serap air tertinggi yaitu pada variasi spesimen komposit dengan penambahan silica 5%. Sedangkan daya serap air paling rendah yaitu pada variasi specimen dengan penambahan silica 2%. Menurut Islam dkk, (2019), peningkatan daya serap air biokomposit terjadi pada 8 hari pertama dan setelah itu cenderung konstan.

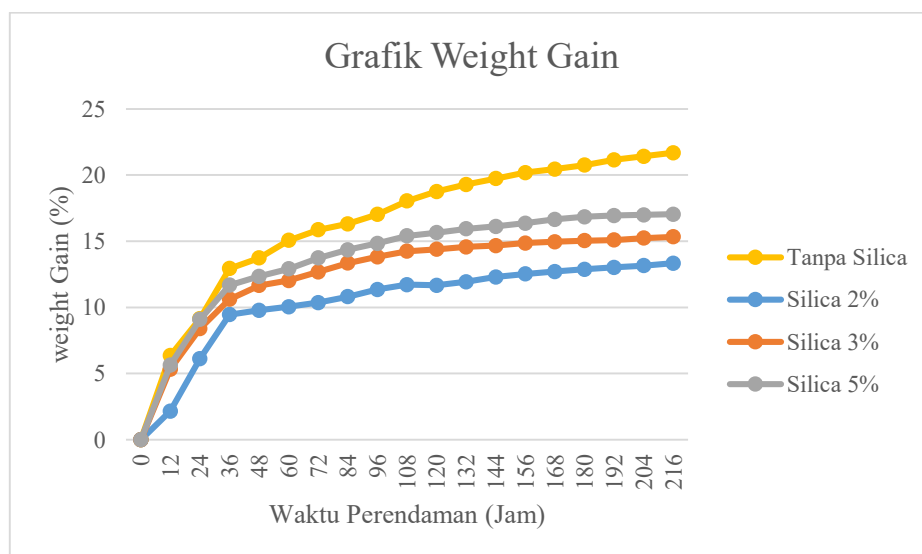
Gambar 4.7 *Weight Gain* Akibat Penyerapan Air

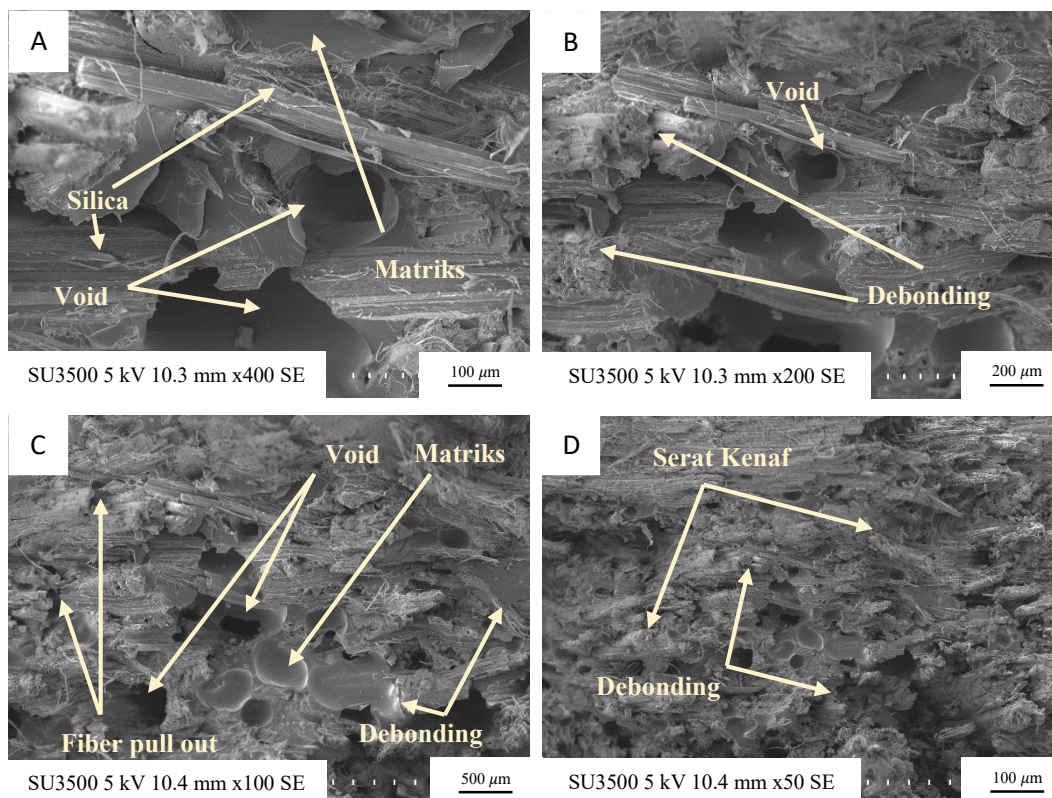
Gambar 4.11 SEM Struktur Patahan Komposit Kenaf /*Silica fume*/Epoxy

27:3:70% dengan perbesaran (A) 50x (B) 100x (C) 200x (D) 400x

Dari citra SEM Gambar 4.11 struktur patahan komposit epoksi/kenaf dengan penambahan silica fume 3% menunjukkan peningkatan *void* pada beberapa titik disertai adanya *debonding*. Penampang terlihat mengalami aglomerasi akibat adanya penambahan *silica*. Menurut Bajuri dkk, (2018) homogenisasi yang tidak tepat dapat menyebabkan *nanosilica* menggumpal, setelah itu menghasilkan lebih banyak *void* karena ruang di antara nanopartikel ditempati dengan udara daripada matriks.

Menurut Jaafar dkk, (2018) pada titik lingkaran *void* hitam menunjukkan kegagalan komposit yang disumbangkan oleh adhesi antarmuka yang buruk antara serat dan matriks. Dari hasil analisa foto pada patahan 4.11 komposit kenaf/*silica fume*/epoxy dengan 27:3:70% terlihat permukaan cenderung lebih kasar apabila dengan penambahan silica 2%. Hal ini disebabkan oleh peningkatan *void*, akibat dari aglomerasi seiring dengan penambahan *silica*. Peningkatan volume *nanosilica* lebih dari 2% mengurangi kekuatan modulus lebih lanjut (Bajuri dkk, 2016).
