BAB III

METODOLOGI PENELITIAN

Penelitian tentang bumper Corolla KE20 yang sudah terkorosi selama 45 tahun, sejauh ini masih belum diketahui jenis korosi yang terkandung, laju korosi dan morfologi permukaan pada bumper Corolla KE20. Dalam hal ini perlu dilakukannya penelitian agar dapat diketahui cara penanganan dan proteksi saat terjadi korosi.

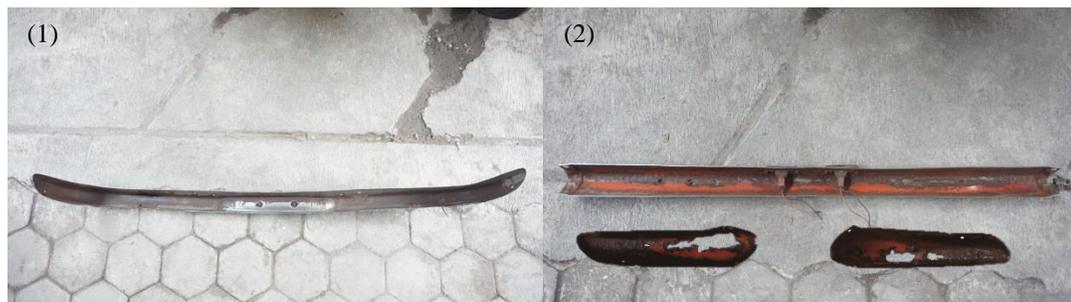
Foto bumper Corolla KE 20 depan dan belakang dengan camera sony a6000 dengan lensa 24mp dengan jarak 1,5m dengan bumper Corolla KE 20 dan mendapatkan hasil 3376x6000 pixels dari kedua bumper (depan dan belakang) hasil foto dapat dilihat pada Gambar 3.1.

(1) Bumper depan

(2) Bumper belakang

Gambar 3.1 Bumper Corolla KE 20 yang sudah berumur 45 tahun

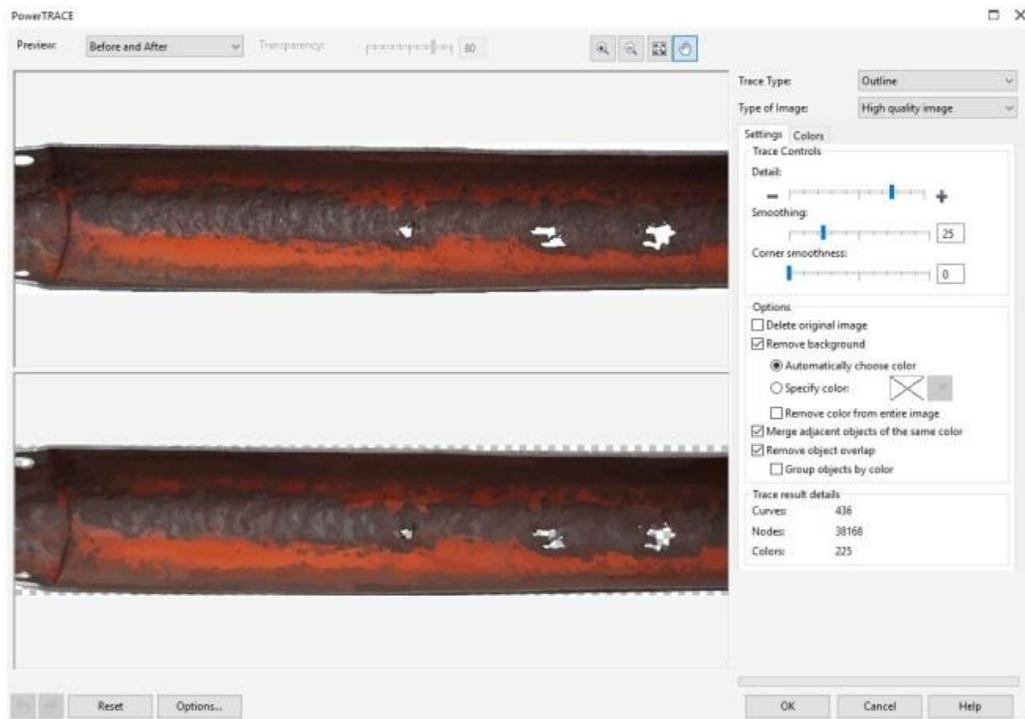
3. Setiap potongan foto di *trace* → pilih *bitmap* pada menu bar → *outline trace* → pilih *high quality image* akan muncul menu *power trace* seperti Gambar 3.2 tunggu hingga proses *trace* selesai → klik oke.

Gambar 3.2 proses power trace pada bagian bumper

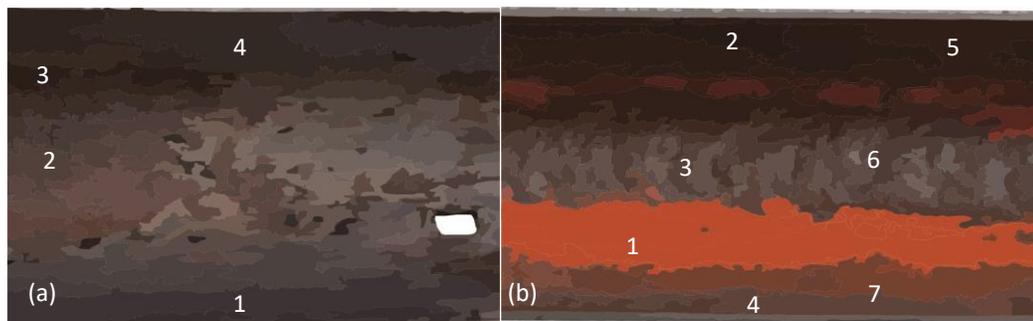
5. Pengukuran ketebalan pada bumper dilakukan dari warna yang berbeda dapat dilihat dari hasil Gambar 3.5 yang sudah di *trace* di CoreldrawX7 akan menampilkan warna yang berbeda-beda adanya nomer yang bertujuan untuk penanda untuk dilakukannya pengukuran pada daerah tersebut.

(a) Bumper depan

(b) Bumper belakang

Gambar 3.5 hasil *outline trace* dari foto bumper

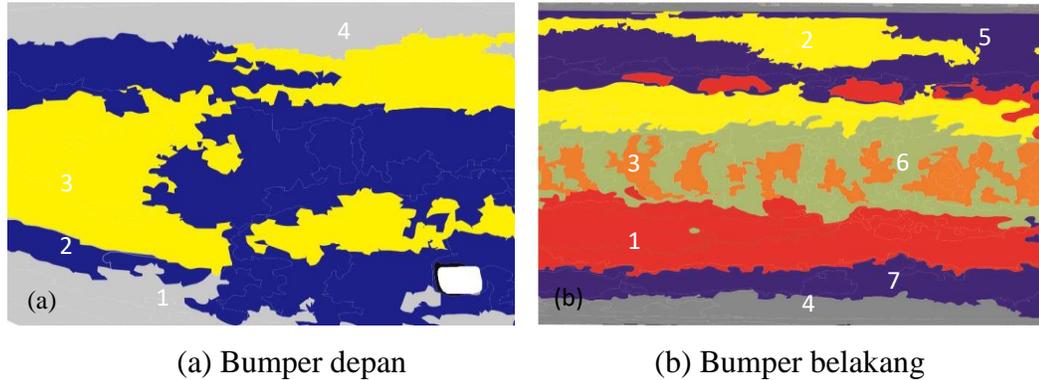
6. Setelah mengukur bagian yang sudah diberikan nomer proses penggantian warna dengan *smart fill tool* dengan hasil pada Gambar 3.6.

Gambar 3.6 hasil *smart fill tool* dari foto bumper yang sudah ditrace

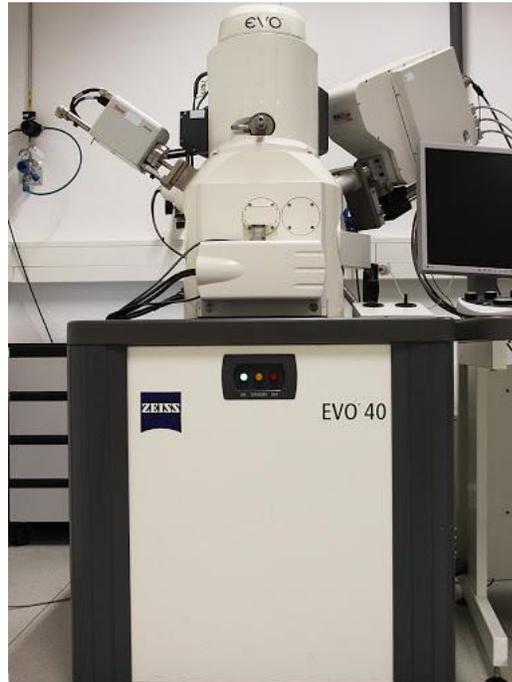
Pengujian *scanning electron microscope* menggunakan SEM EDX menggunakan Zeiss EVO 40 Thermo EDS dan WDS seperti pada Gambar 3.7, pengujian SEM dilakukan untuk mengetahui karakteristik morfologi dari bumper Corolla KE 20 yang sudah berumur 45 tahun dengan perbesaran 5000x dan pengujian SEM EDX untuk mengetahui unsur yang terkandung didalam bumper Corolla KE 20 dengan menembakan sinar x pada posisi yang diinginkan maka akan muncul puncak-puncak tertentu yang mewakili suatu unsur yang terkandung setelah itu membuat *elemental mapping* (pemetaan elemen) dengan memberikan warna berbeda-beda dari masing-masing elemen dipermukaan bahan, lalu menganalisa secara kuantitatif dari presentase masing-masing elemen.

Gambar 3.7 SEM EDX Zeiss EVO 40 Thermo EDS dan WDS

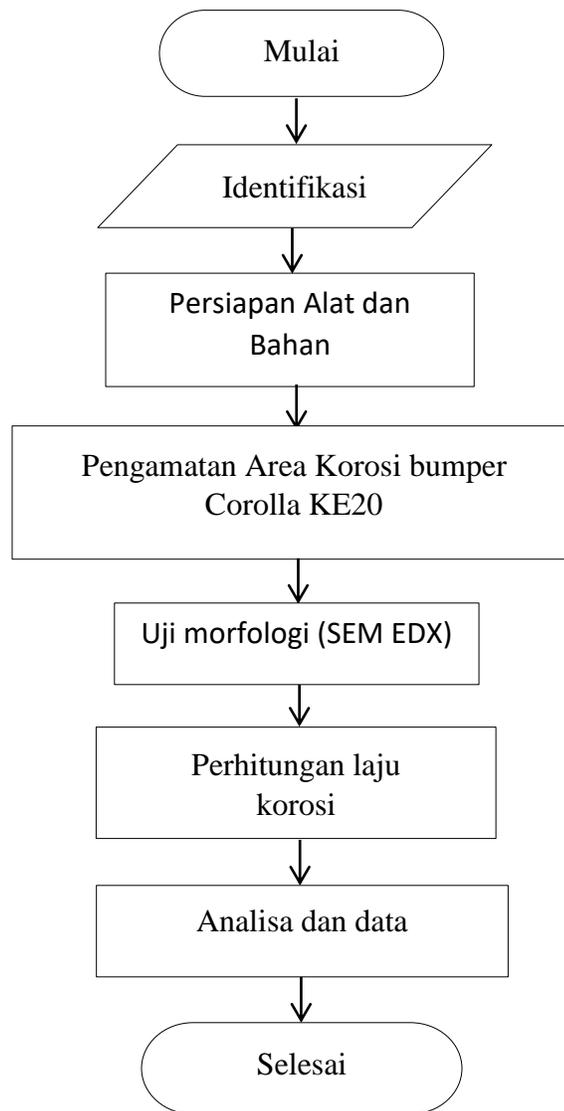
Gambar 3.8 Diagram alir penelitian korositas pada bumper Corolla KE20 yang sudah berumur 45 tahun
