BAB IV HASIL DAN ANALISA

1.1 Proses analisa dan perbaikan sistem kemudi

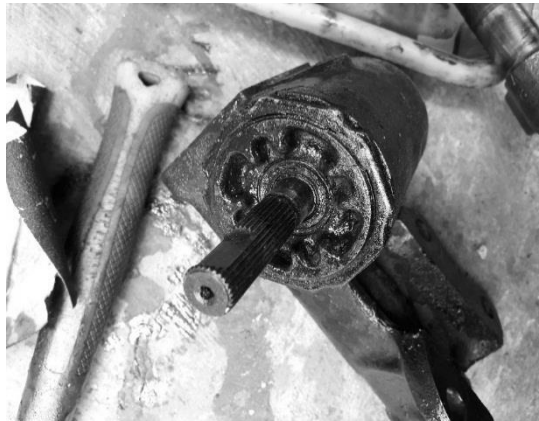
Gambar 4.1 *Steering gear box*

1. Melepaskan Steering Gear box, untuk melepaskan steering gear box putar samping steering gear box untuk melepaskan komponen, dari kerusakan yang saya analisa yaitu pada bagian komponen

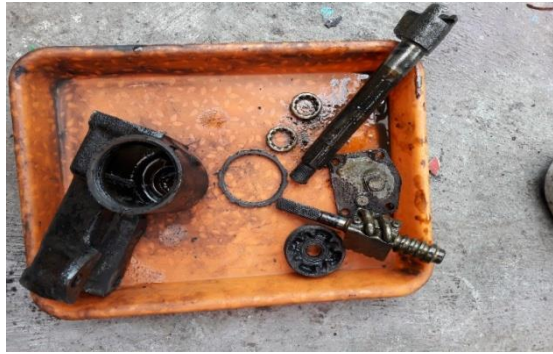
Gambar 4.2 komponen setearing gear box

2. Proses penganalisaan
 - a. Dari analisa saya yang perlu di perbaiki dari steering gear box adalah gigi cacing, steering ring gear, dari analisa saya komponen tersebut sudah lama pemakaiannya sehingga terjadi keausan pada gigi cacing dan ke kocakan pada steering ring gear.
 - b. Penyebab kerusakan biasanya karena pelumas steering gear box jarang di ganti dan mengakibatkan pengerakkan pada ulir gigi cacing dan mengakibatkan ke ausan pada ulir.
 - c. Solusi agar komponen dari sistem kemudi tetap awet, ganti pelumas steering gear box 2 bulan sekali supaya tidak terjadi pengerakan dan komponen tetap awet.
 - d. Untuk kedepannya agar komponen tetap awet dan tidak cepat rusak, ganti pelumas steering gear box dua bulan sekali dan berikan gris pada steering ring gear supaya gotri dalam bering awet.

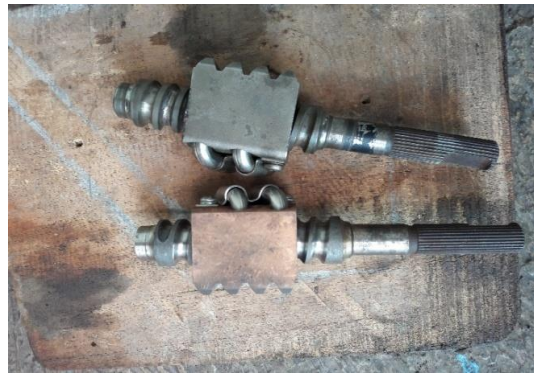
Gambar 4.3 gigi cacing

Gigi cacing ini perlu di ganti karena ulir dari gigi cacing sudah aus yang menyebabkan kemudi menjadi speleng.

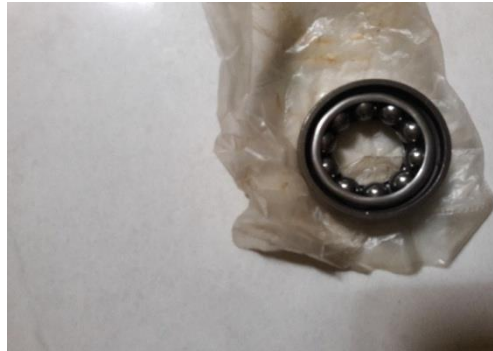
Gambar 4.5 steering ring gear

Steering ring gear perlu di ganti karena sudah longgar dan perlu di ganti, karena akan mengakibatkan gigi cacing goyang pada saat berputar

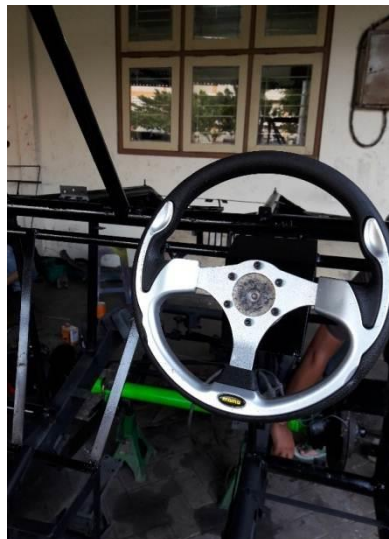
Gambar 4.6 steering wheel

Steering wheel standar di ganti dengan yang racing dengan diameter yang lebih kecil sehingga pengemudi lebih leluasa karena jaraknya tubular dengan kemudi itu sempit dan memudahkan pengemudi supaya lebih bermanufer.

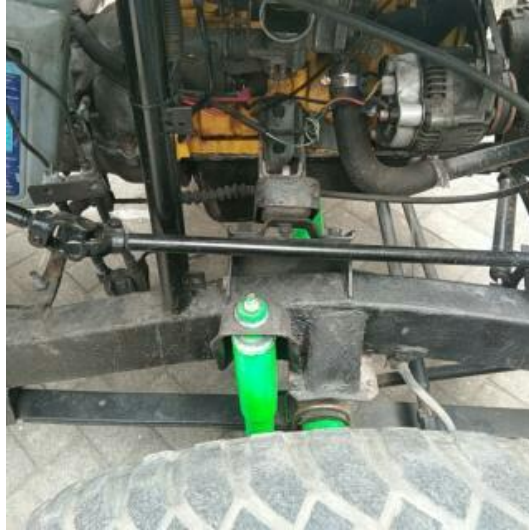
Gambar 4.7 main shaft

Main shaft tidak terjadi kebengkokan atau kerusakan

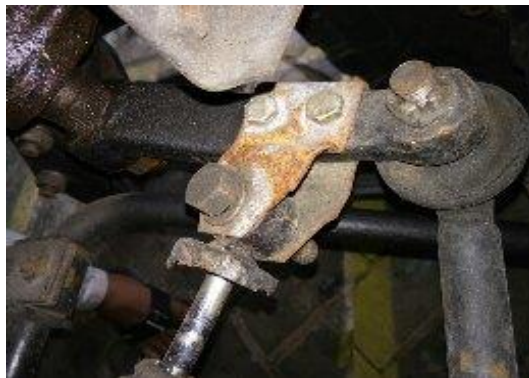
Gambar 4,8 pitman arm

Kondisi Pitman arm masih bagus tidak terjadi keausan pada ulirnya

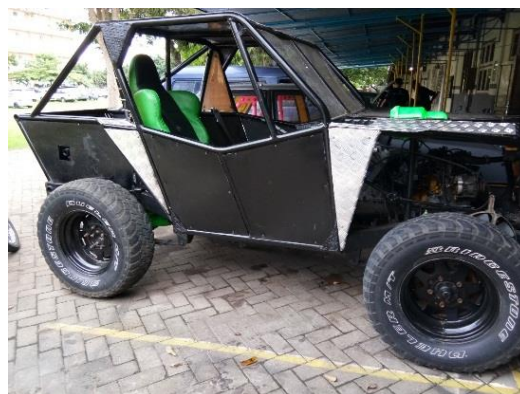
Gambar 4.9 tubular

Setelah dilakukan pengujian maka didapatkan hasil mobil menjadi lebih setabil dan lebih mudah di kendalikan. Hal ini dikarenakan pemasangan tubular dipasang 12 titik pada sasis sehingga titik berat kendaraan lebih sama rata antara depan dan belakang. Uji kesetabilan dilakukan dengan cara melajukan mobil sampai 7 m tapi posisi kemudi di lepas dan mobil akan melaju ke samping kanan atau kiri, pada bawah mobil terdaat garis lurus garis lurus ini untuk mengetahui keolengan mobil dengan cara menggunakan busur pada titik awal mobil sampai 7 m terdapat keolengan 5 derajat setelah dilakukan perbaikan keolengan menjadi 3 derajat.

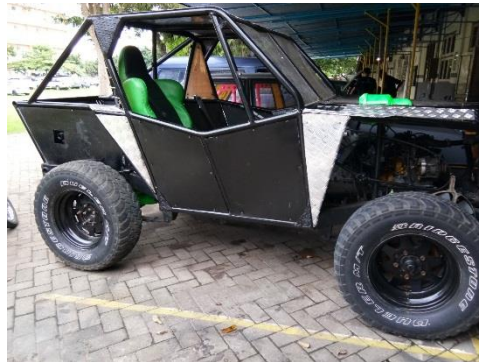
Gambar 4.9 tubular

Setelah dilakukan pengujian berat maka didapatkan hasil mobil menjadi lebih ringan dan mudah bermanuver. Hal ini dikarenakan bodi mobil di rubah menjadi tubular. Pengujiannya mobil dibawa ke tempat penimbangan mobil di selemalu lalu di cek berat mobil standar katana lalu berat mobil yaitu untuk standar katana 1.195 kg. dan drubah menjadi tubular berat mobil menjadi 815 kg.
