Hari/tanggal : Senin/20 Maret 2017

Nama pemeriksa : Irmansyah

No	Gambar	Evaluasi Potensi Kecelakaan
1

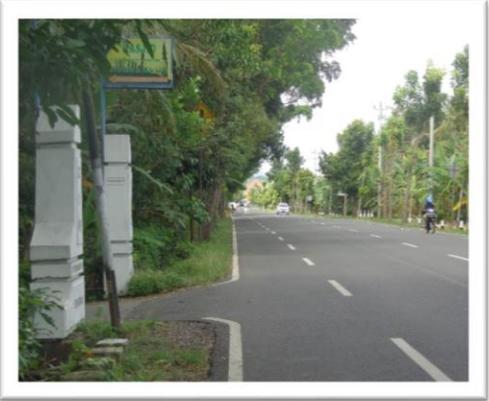
<p>Rambu terlindungi oleh dahan pohon yang rimbun. Sehingga pandangan pengendara kurang bebas .</p>
2

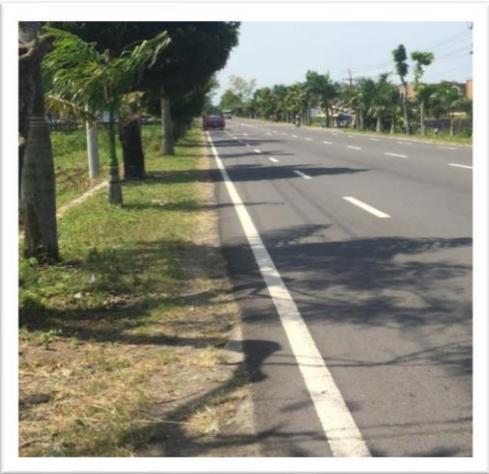
<p>Tidak terdapat tempat untuk kendaraan angkutan umum untuk menurunkan penumpangnya. Kondisi aspal yang baik dan tidak terdapat rambu peringatan untuk batas kecepatan maksimum, membuat pengguna kendaraan bermotor untuk memacu kendaraannya lebih cepat lagi, sehingga dapat menyebabkan kecelakaan lalu lintas.</p>

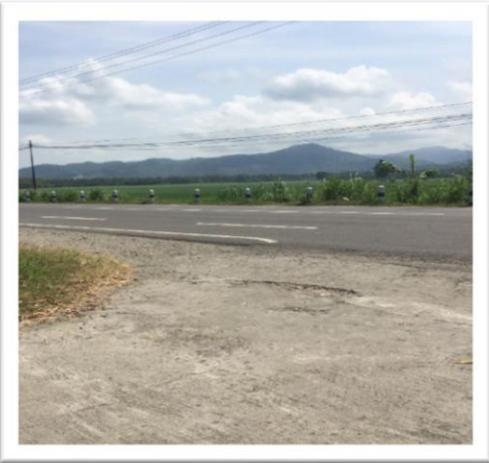
3

Kondisi pembatas antara jalan dan sawah seharusnya diganti dengan pembatas yang dapat memantulkan cahaya.
4

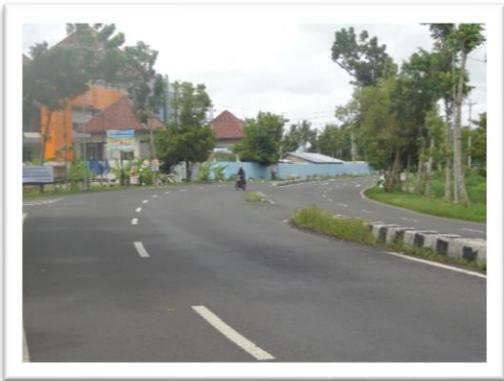
Kondisi geometrik jalan dan median jalan seperti ini dapat menjadi potensi kecelakaan. Jika tidak diberi rambu peringatan batas kecepatan maka pengguna kendaraan akan memacu kendaraannya dengan kecepatana maksimal. Kondisi median jalan yang tidak menerus disebabkan adanya jalan dari sisi kiri.

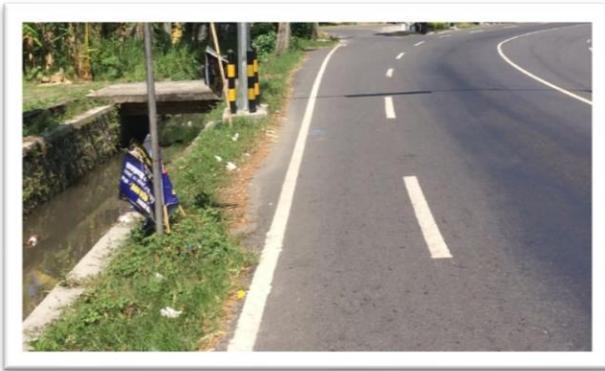
5

Kondisi bahu jalan yang kecil, serta tidak adanya pagar pembatas antara saluran terbuka di samping jalan.

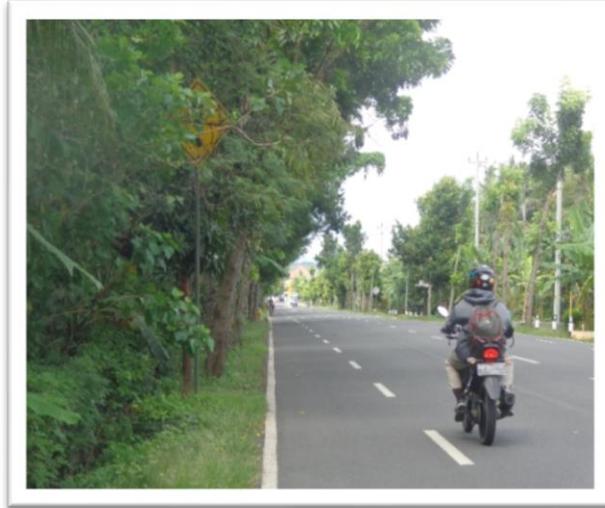
6

Kondisi rambu yang terlindung.

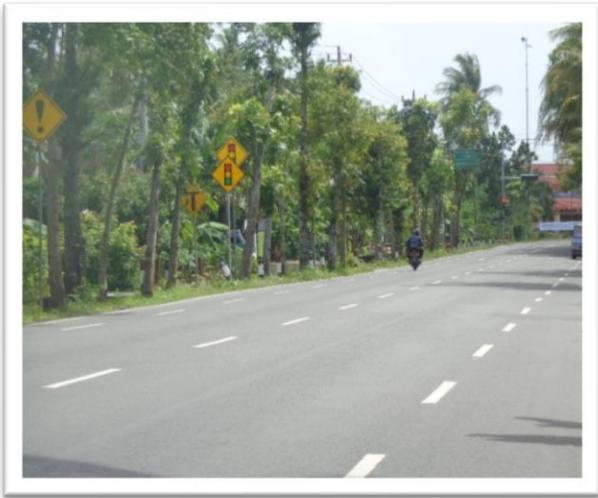
7

Kondisi rambu seperti gambar di samping tidak sesuai dengan peraturan yang berlaku di Indonesia. Karena jaraknya yang berdekatan. Dan penempatannya yang cukup dekat dengan badan jalan.

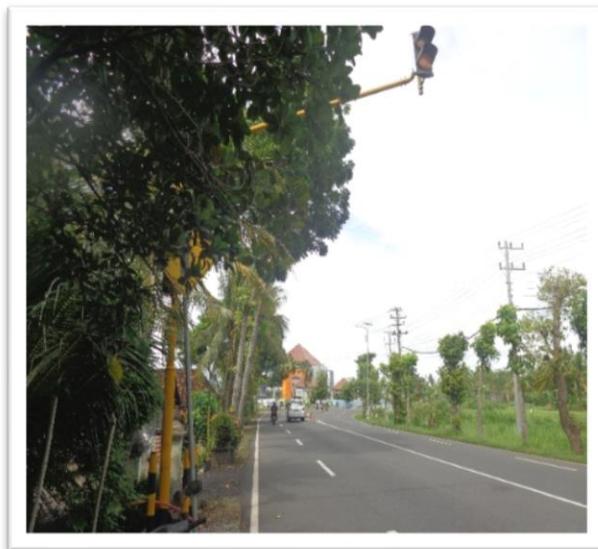
8

Kondisi rambu yang terlindung oleh dahan pohon.

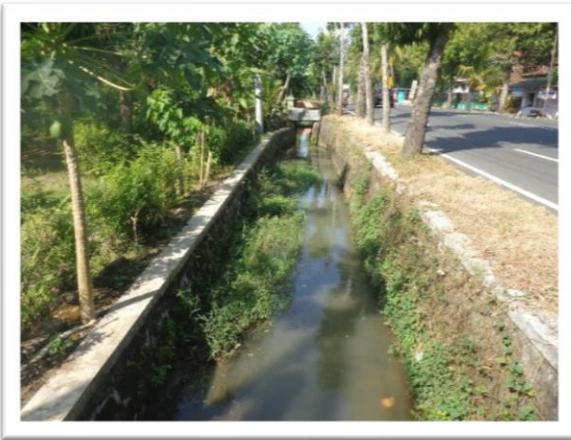
9

Kondisi drainase yang terbuka dan ditumbuhi oleh tanaman dan terlihat kurang terawat. Tidak ada pagar pembatas antara jalan dan drainase. Ini dapat berakibat pada tingkat keparahan korban kecelakaan. pembata

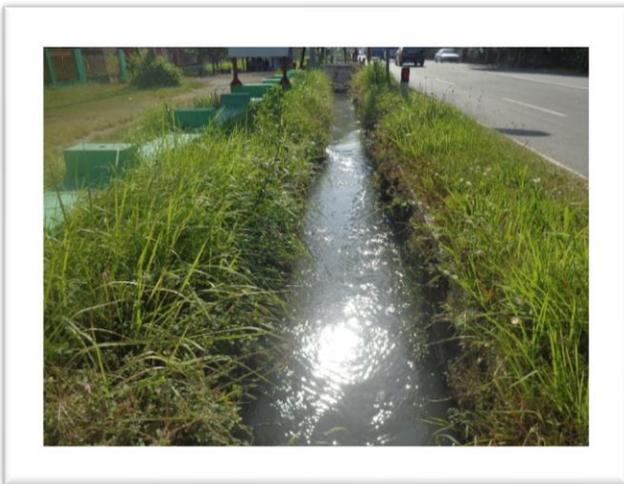
10

Kondisi drainase terbuka dan pembatas antara jalan dan drainase yang kurang. Sehingga saat terjadi kecelakaan akan memberikan dampak cedera yang semakin parah.

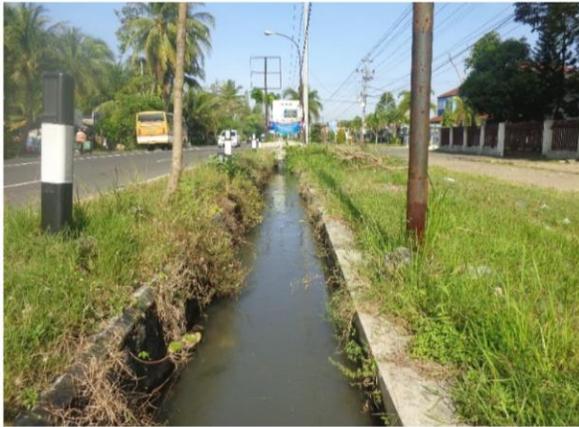
11

Kondisi drainase yang cukup baik. Tetapi pagar pembatas antara saluran drainase dan jalan kurang memenuhi persyaratan yang berlaku. Dapat diganti dengan sesuatu yang dapat memantulkan cahaya.

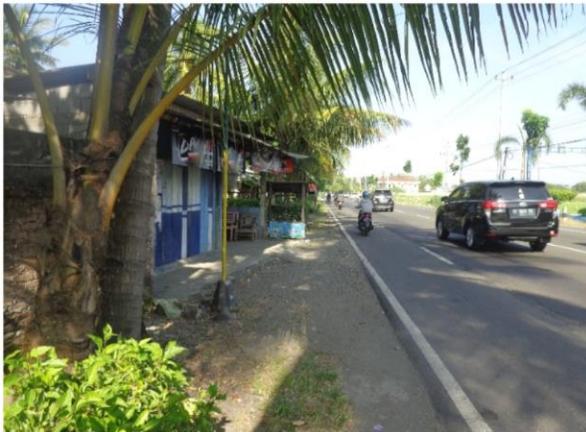
12

Kondisi rumah salah satu warga yang memiliki jarak cukup dekat dengan jalan. Apabila terjadi kecelakaan bukan saja pengguna jalan yang mengalami luka tetapi warga yang rumahnya cukup dekat dengan jalan tersebut juga dapat menjadi korban dari kecelakaan.

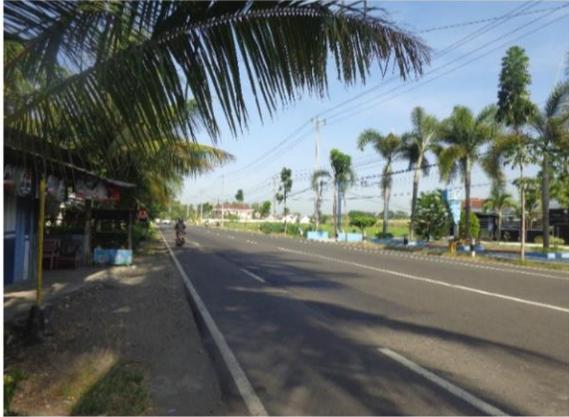
13

Tidak ada pagar bagi rumah tersebut untuk membatasi antara jalan dan perumahan dapat berakibat buruk ketika terjadi kecelakaan. Bukan hanya pengendara kendaraan bermotor saja yang menjadi korban tetapi penghuni rumah pun dapat menjadi korban.

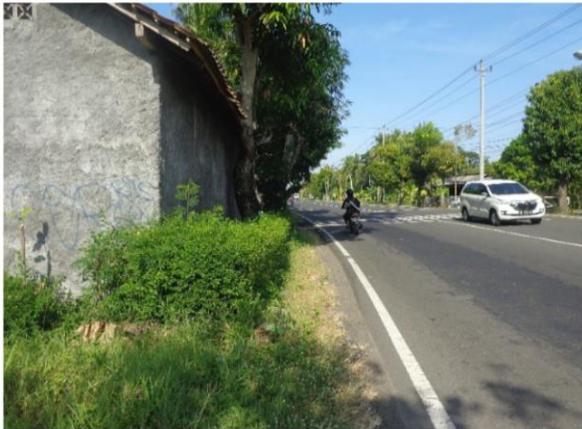
14

Kondisi bangunan memiliki jarak yang terlalu dekat dengan badan jalan, sehingga akan mengurangi keselamatan bagi pengguna jalan maupun penghuni rumah tersebut.

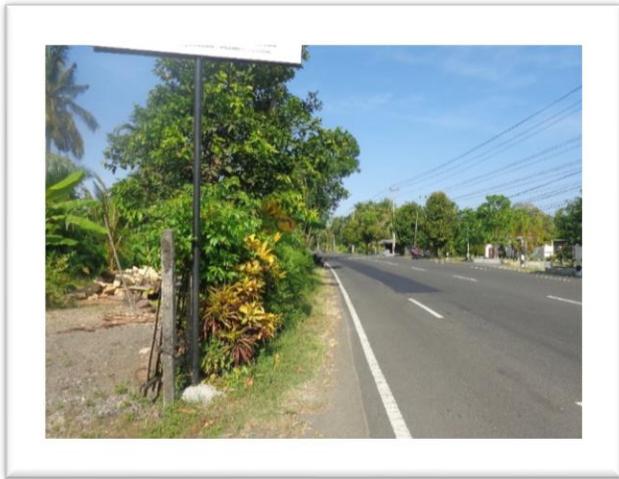
15

Salah satu rambu yang tertutup oleh tanaman. Kondisi seperti ini akan mengurangi keselamatan lalu lintas di jalan tersebut.

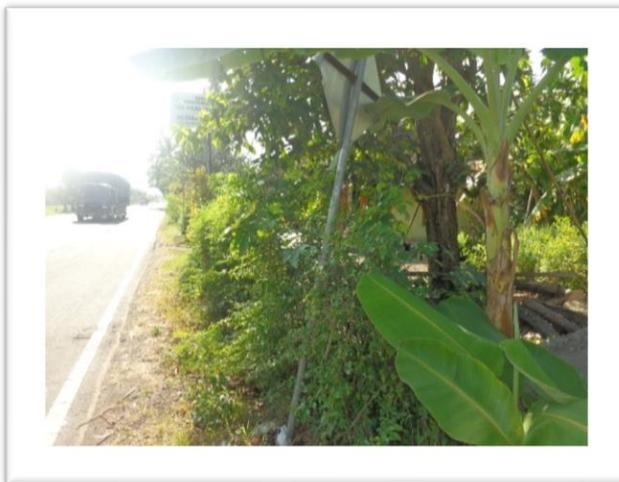
16

Kondisi rambu yang tidak sebagaimana mestinya.

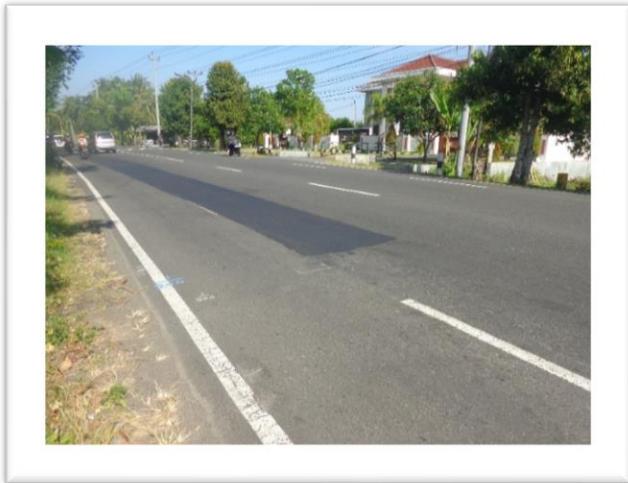
17

Tertutupnya marka oleh pelapisan aspal yang di tambal.

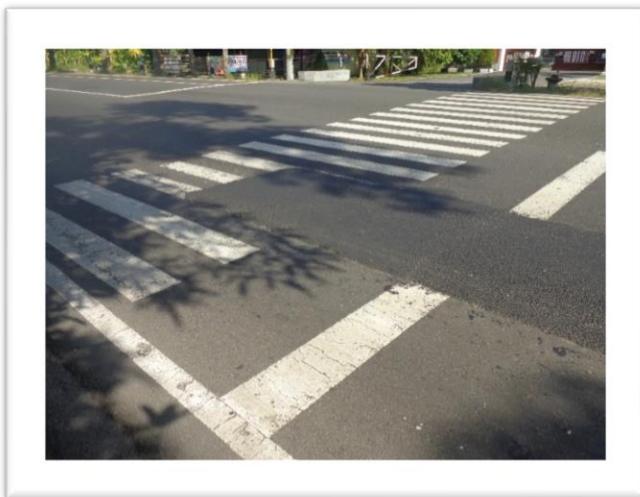
18

Tertutupnya marka penyebrangan orang oleh penambahan pelapisan aspal baru.

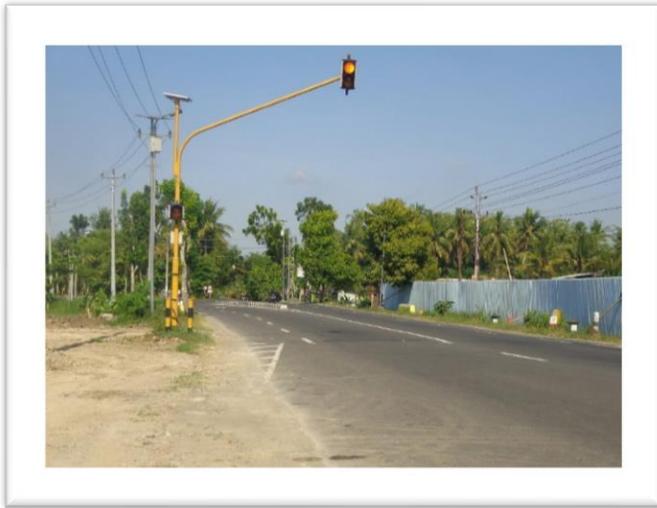
19

Kondisi marka yang tertutup oleh tanah dapat mengurangi tingkat keselamatan jalan.

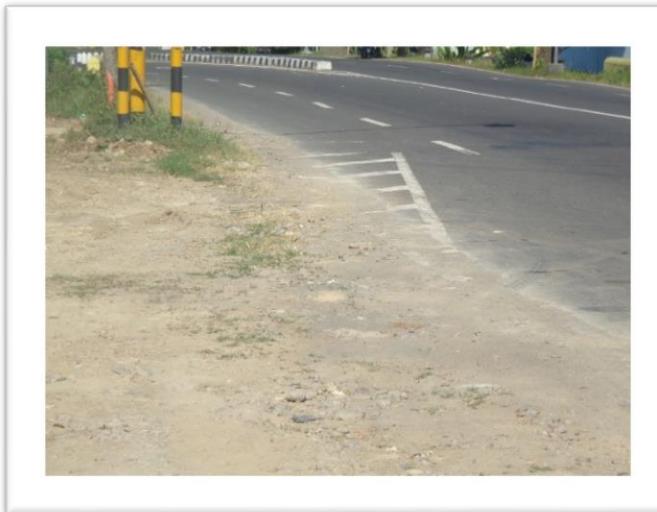
20

Marka yang tertutup oleh tanah dapat mengurangi keselamatan pengguna jalan pada malam hari. Karena tidak dapat mengetahui batas badan jalan.

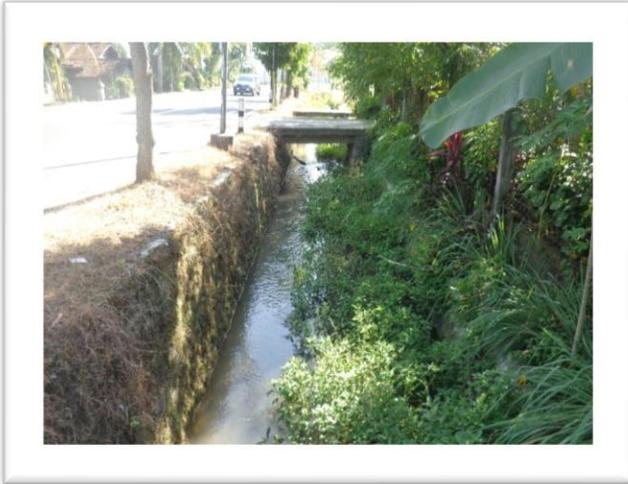
21

Drainase terbuka seperti ini dapat membahayakan dan menambah tingkat keparahan apabila terjadi kecelakaan. Dan juga kurangnya pembataas antara badan jalan dan drainase.

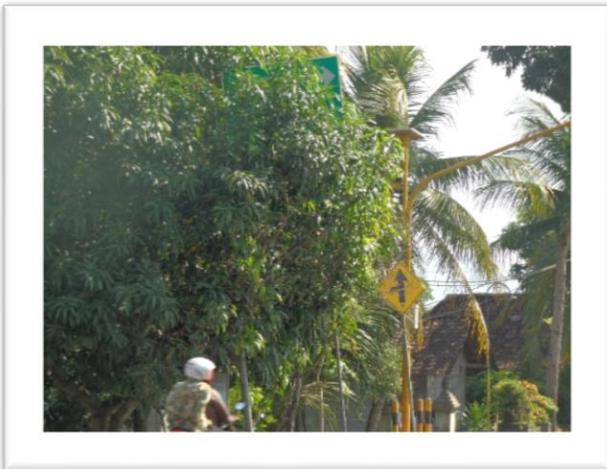
22

Rambu petunjuk yang terlindung, tidak dapat memberikan petunjuk bagi pengguna jalan.

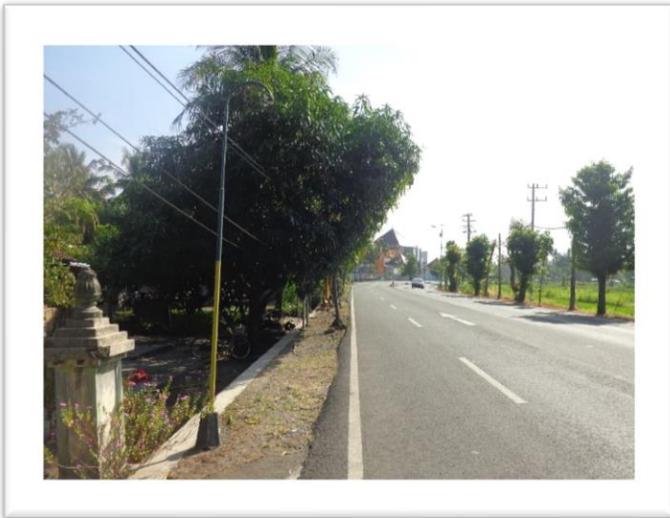
23

Kondisi kabel listrik seperti ini akan berakibat buruk bila terjadi angin kencang, sehingga mengurangi keselamatan pada jalan tersebut.

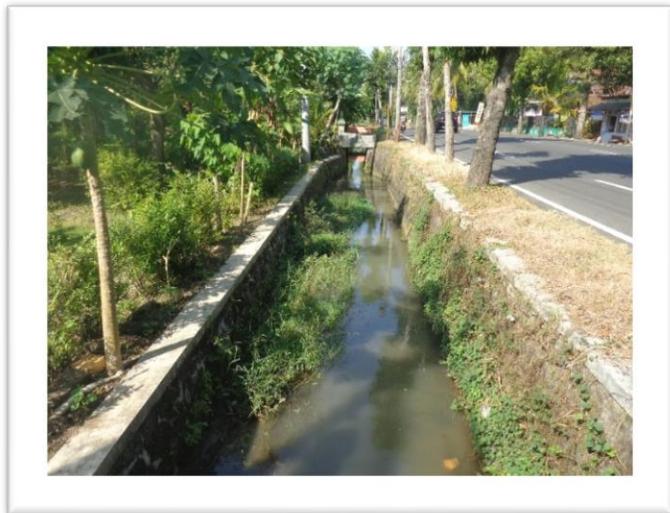
24

Kondisi drainase yang terbuka akan memberi dampak yang serius pada korban kecelakaan.

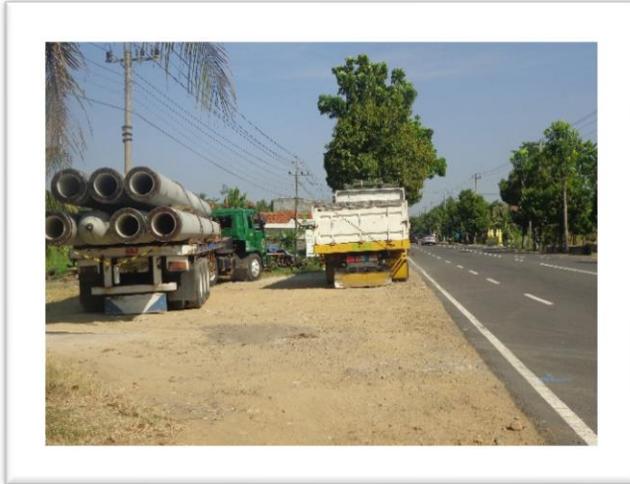
25

Adanya kendaraan yang parkir pada bahu jalan
