BAB IV

PROSES PEMERIKSAAN DAN ANALISIS KOMPONEN

4.1 Data Awal Sebelum Dilakukan Pemeriksaan Dan Perbaikan Sistem Rem

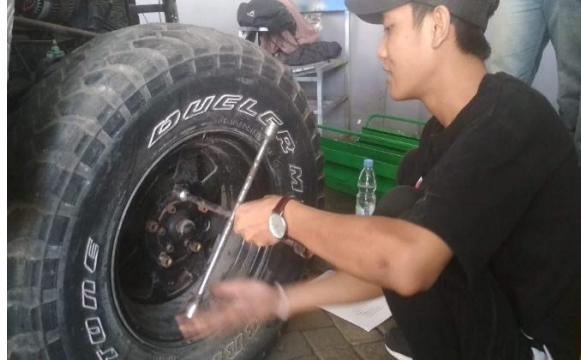
Gambar 4.1 Melepas Baut Roda

- a. Melepas semua baut roda dan angkat mobil.

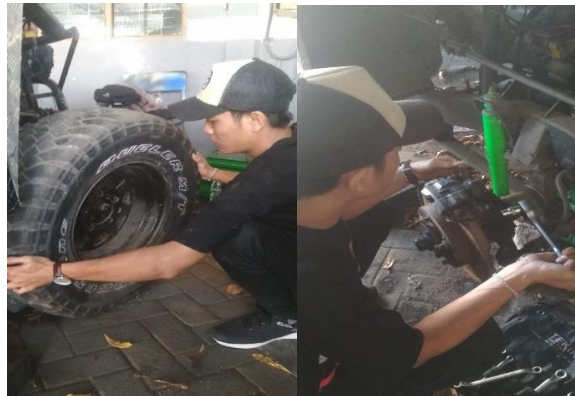
Gambar 4.2 Lepas roda dan bat kaliper rem cakram.

- b. Melepas roda dan baut kaliper pada rem cakram.

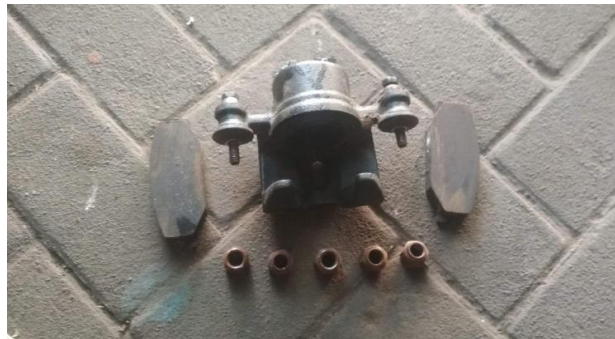
Gambar 4.3 Mengeluarkan kaliper dan copot pad rem

- c. Melepas komponen kaliper dan pad rem.

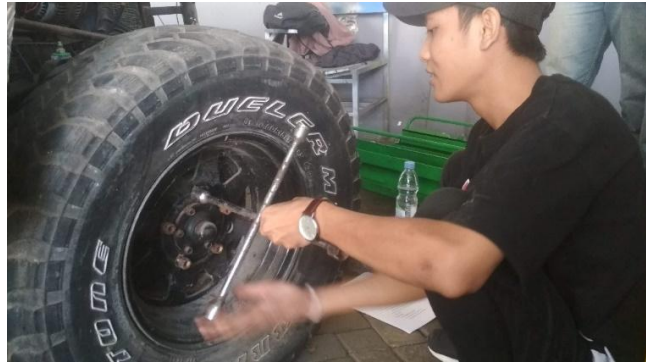
Gambar 4.4 Melepas Baut Roda

a. Melepas semua baut roda dan angkat mobil.

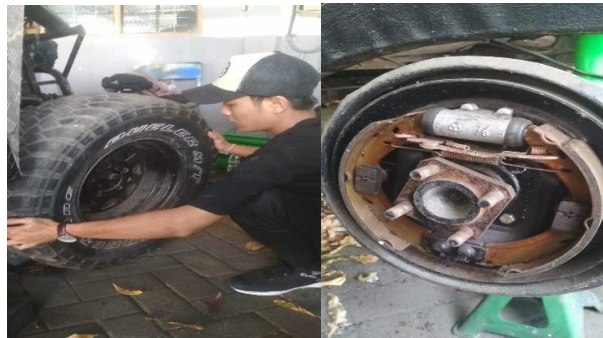
Gambar 4.5 Melepas roda dan Tromol

b. Melepaaas roda dan tromol.

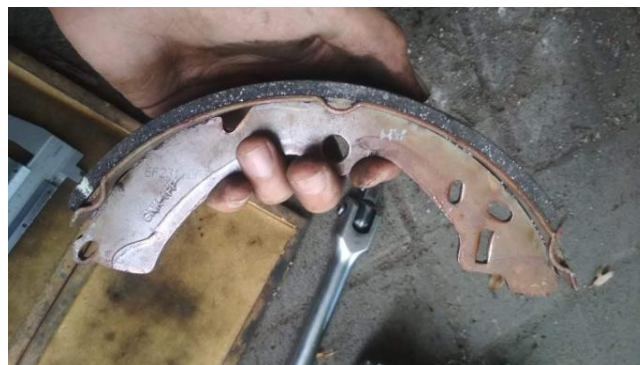
Gambar 4.6 Melepas Sepatu Rem

c. Melepaskan sepatu rem.

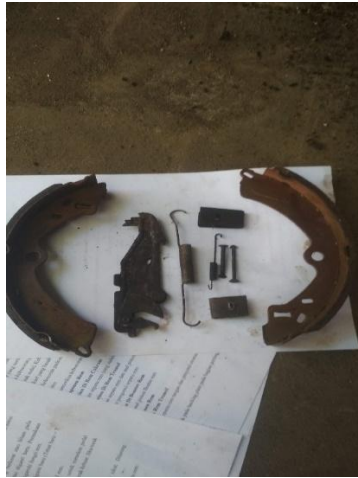
Gambar 4.7 Lepas komponen pada plat penahan.

d. Melepaskan komponen pada plat penahan.

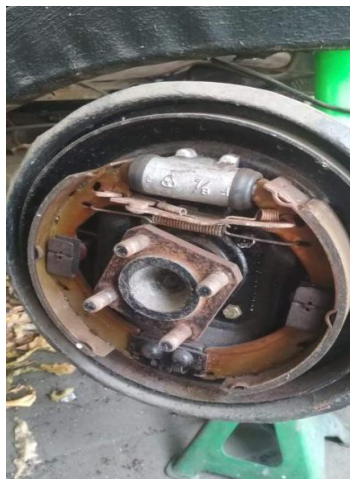
Gambar 4.8 Membersihkan komponen dengan kain dan kompresor dari debu.

e. Membersihkan komponen dengan kain dan kompresor dari debu.

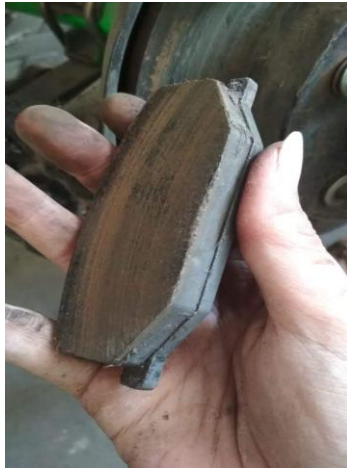
Gambar 4.9 Periksa kampas rem cakram

a. Memeriksa kondisi balok rem. Jika kanvas mulai lepas dari plat dudukannya atau jika tebal kanvas kurang dari 2 mm, balok rem harus diganti baru.

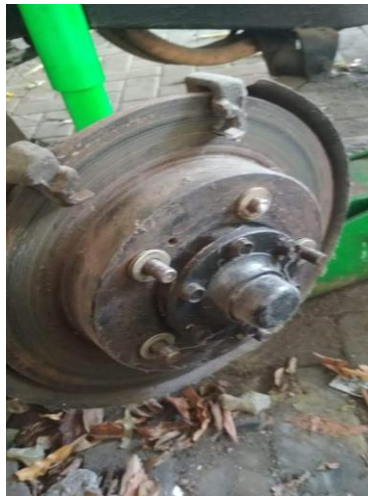
Gambar 4.10 Memeriksa kondisi cakram

- b. Periksa kondisi cakram. Cakram yang berkarat atau hitam pada permukaan gesek, harus digerenda atau diganti baru. Permukaan gesek cakram yang beratur tidak mempengaruhi fungsi rem.

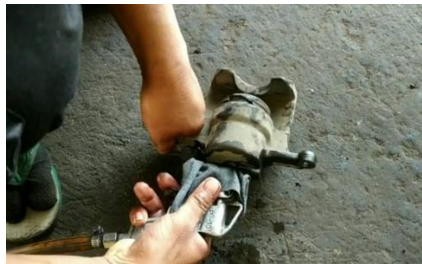
Gambar 4.12 Pemeriksaan piston kaliper

- d. Tebal minimal biasanya tebal baru dikurangi 1 mm.
- e. Memeriksa fungsi torak. Pada waktu kompresor ditekan, piston harus bergerak keluar. Jika piston macet, kaliper rem harus dioverhaul.

Piston keluar pada saat kompresor ditekan kelubang kaliper.

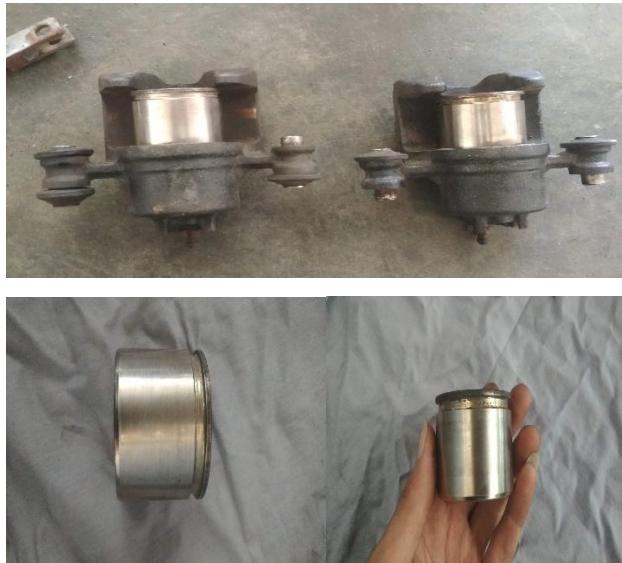
Gambar 4.14 Cek kondisi torak kaliper

g. Periksa kondisi torak kaliper.

Kondisi dinding piston caliper tidak terdapat goresan, piston masih layak untuk digunakan.

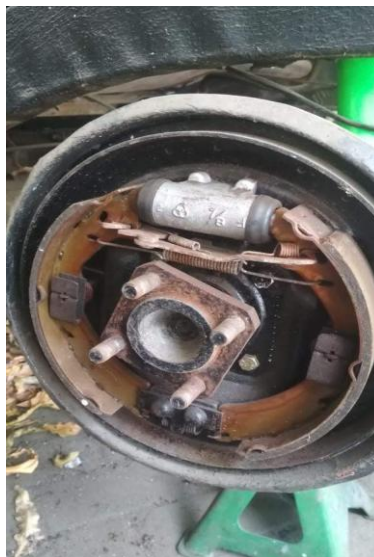
Gambar 4.15 Membersihkan komponen rem tromol

- a. Memersihkan bagian-bagian rem dengan kuas atau sikat. Dilarang menggunakan angin, pakai air sabun jika kotor keras.

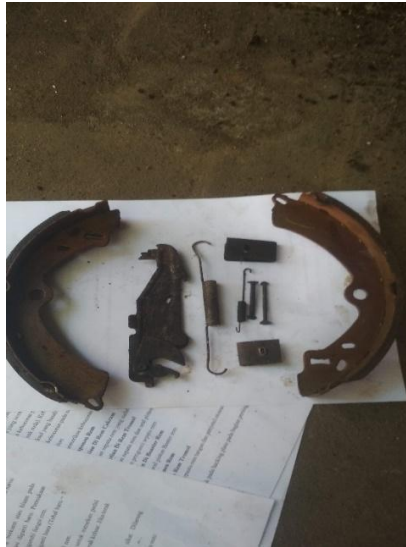
Gambar 4.16 Pemeriksaan komponen pengikat sepatu rem

- b. Memeriksa kondisi dan pemasangan bagian pengikat sepatu rem:
 1. Kedudukan ujung sepatu rem

2. Kedudukan pegas
3. Pemasangan batang penghubung
4. Penahan sepatu rem
5. Dudukan pegas
6. Kedudukan ujung sepatu rem

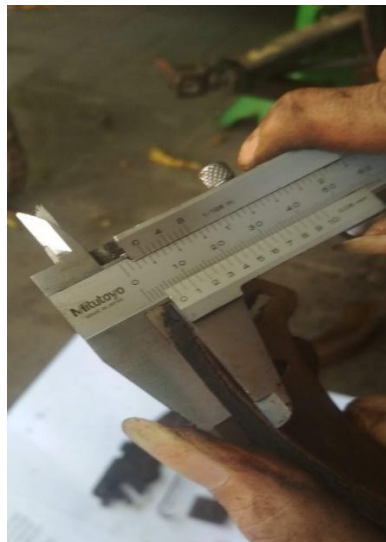
Gambar 4.17 Periksa tebal kanvas rem tromol

- c. Memeriksa tebal kanvas. Jika kurang dari 1,5 mm atau keling kanvas sudah tercoret, kanvas harus diganti baru.

Ketebalan kanvas rem tromol masih bagus, foto diatas menunjukkan ketebalan masih 6 mm.

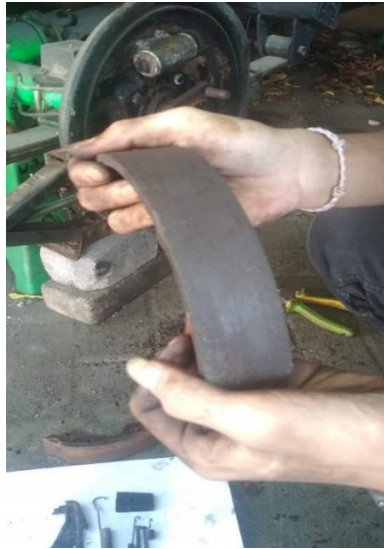
Gambar 4.18 Pemeriksaan permukaan kanvas

- d. Memeriksa permukaan kanvas. Kalau permukaannya keras dan berkilat, nilai geseknya kurang. Kanvas harus digosok atau diganti baru agar tercapai efektifitas rem yang normal.

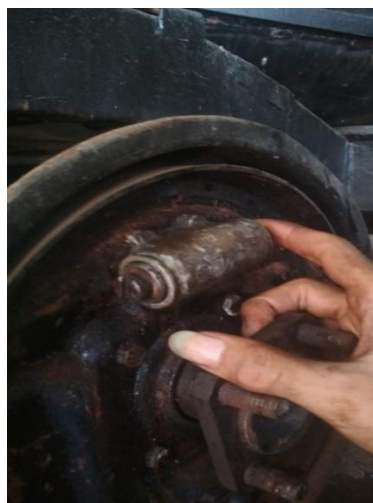
Gambar 4.19 Pemeriksaan karet piston.

- e. Kanvas rem yang terkena oli gardan atau cairan minyak rem harus diganti dengan yang baru.
- f. Permukaan yang buram atau berkilat lemah menunjukkan kondisi kanvas yang normal. Tidak perlu digosok.
- g. Memeriksa kebocoran pada sislinder roda, jika ada kebocoran ganti semua karet piston

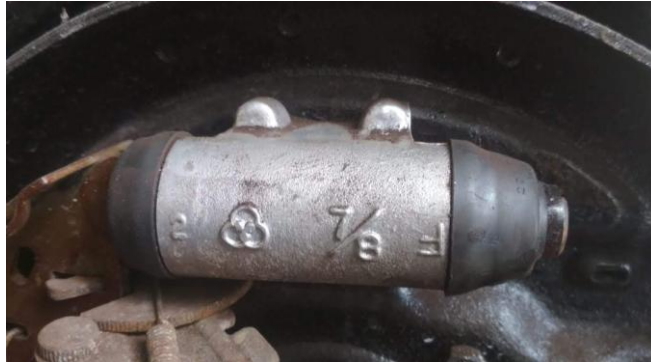
Gambar 4.20 Pemeriksaan karet pelindung debu.

- h. Untuk memeriksa kebocoran lihat juga pada karet pelindung debu

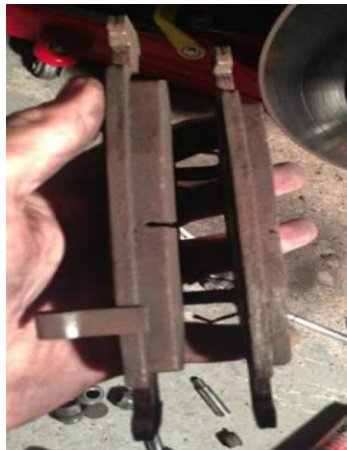
Gambar 4.21 Kampas rem cakram

- a. Penggantian sepatu rem yang sudah tipis

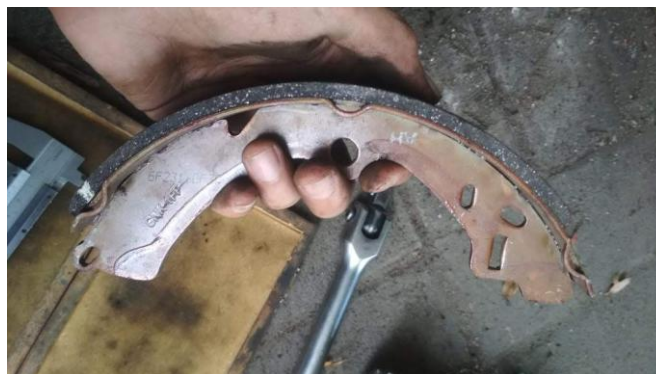
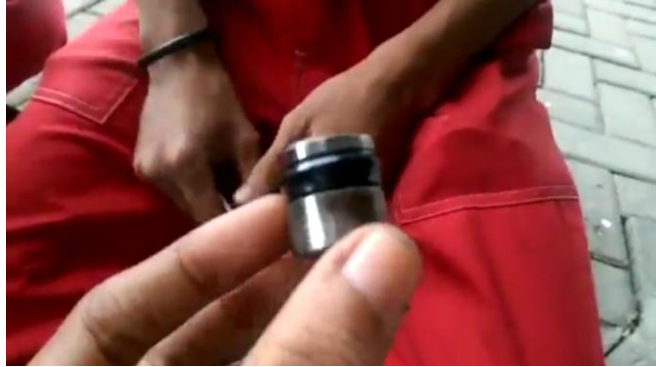
Gambar 4.22 Penggantian kampas rem dan seal piston silinder

- a. Penggantian sepatu rem dan seal piston silinder.

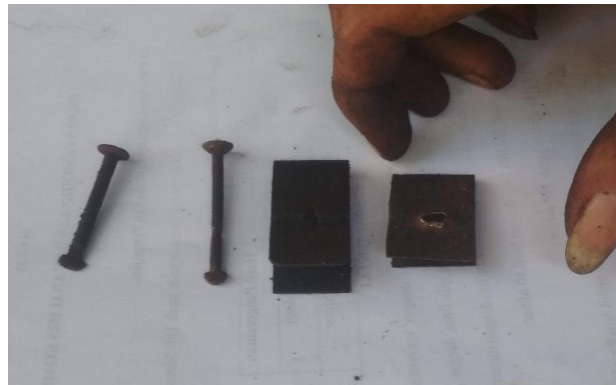
Gambar 4.23 Penggantian pengunci sepatu rem

- b. Penggantian pengunci sepatu rem.

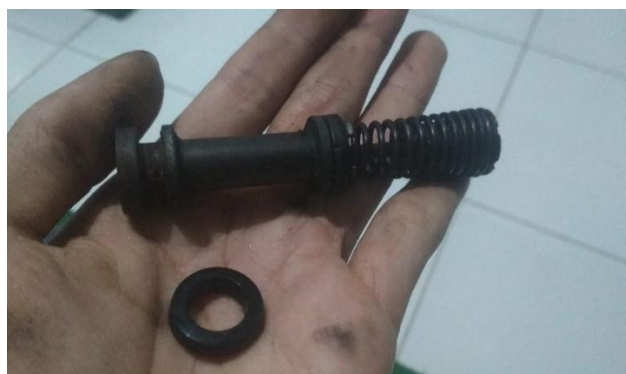
Gambar 4.24 Seal piston master rem

- a. Mengganti seal piston Master rem.

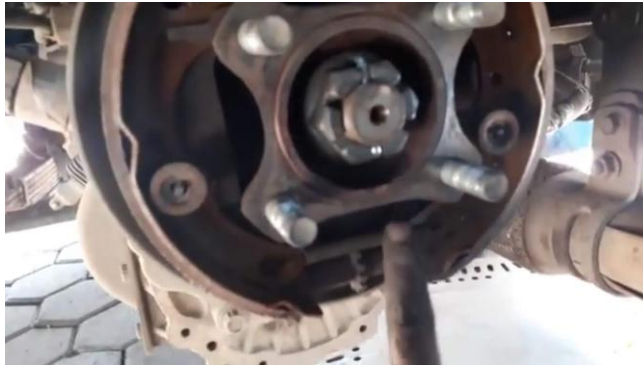
Gambar 4.25 Pasang sepatu rem dan penyetel otomatis hand rem

- a. Memasang tuas sepatu rem tangan dan penyetel otomatis pada sepatu rem belakang

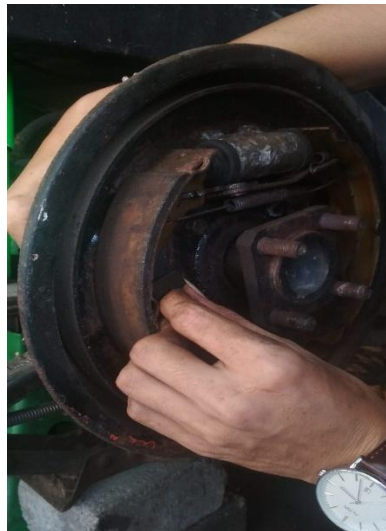
Gambar 4.26 Pemasangan sepatu rem belakang

- b. Memasang sepatu rem belakang beserta pegas penahan sepatu rem menggunakan SST (*Special Service Tools*).

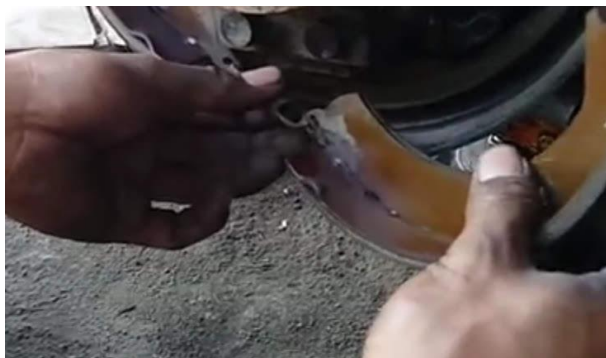
Gambar 4.27 Pemasangan pegas pengembali

- c. Memasang pegas pengembali menggunakan sst /obeng dan pasang juga tuas penyetel sepatu rem.

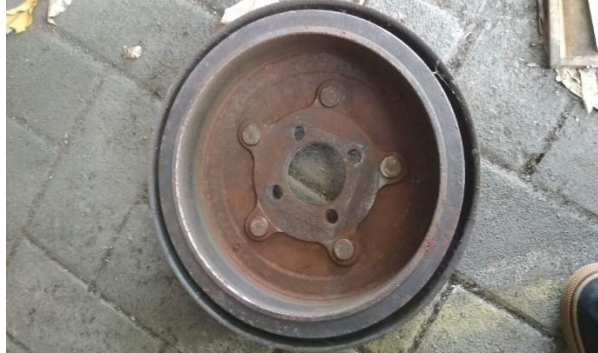
Gambar 4.28 Pemasangan tromol

- d. Memasang tromol rem , atur celah antara sepatu rem dengan tromol rem.

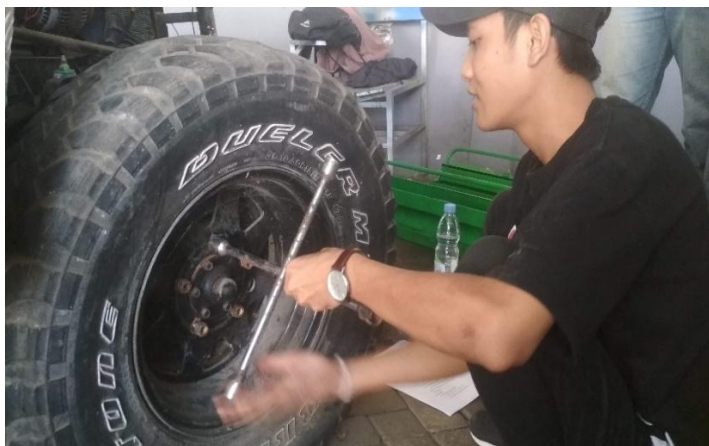
Gambar 4.29 Pemasangan roda.

- e. Memasang roda dan dan kencangkan semua baut roda setelah kendaraan di turunkan.

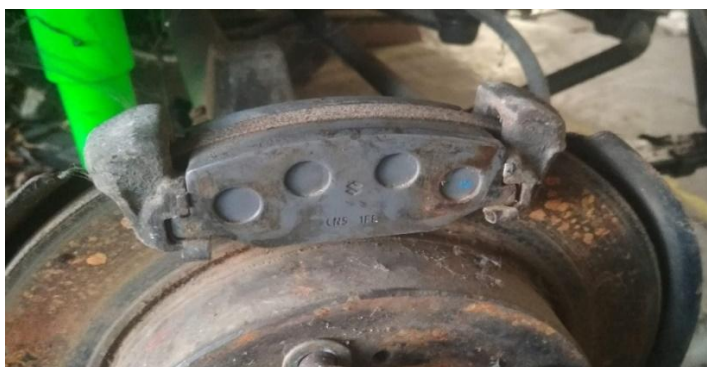
Gambar 4.30 Pad kalieper

- a. Memasang pad rem pada kaliper yang telah dibersihkan.

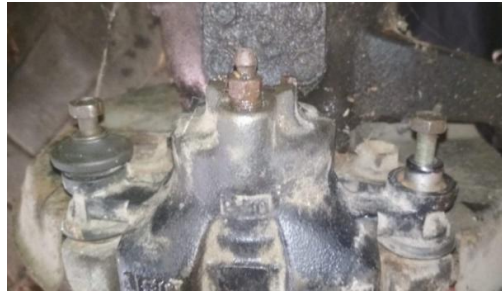
Gambar 4.31 Baut pengunci kaliper

- b.** Memasangkan baut pengunci kaliper rem (bila pad baru yang di pasang keluarkan sebagian minyak rem supaya tidak tumpah saat menekan piston rem, dengan menggunakan gagang palu tekan piston masuk, agar pad yang baru bisa terpasang, karena piston menonjol keluar karen menekan pad yang telah tipis, masukan kaliper lalu kunci

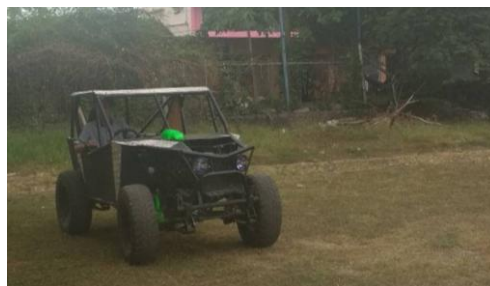
Gambar 4.33. Pengujian rem

Pengujian rem mobil Suzuki Katana pada jarak 100 Meter dan 200 Meter, di dapatkan data akhir sebagai berikut

Kecepatan Dan Jarak	Hasil Pengereman
40 Km/Jam (100 Meter)	2 Meter
80 Km/Jam (200 Meter)	5 Meter

Dari data tabel di atas mobil melaju dengan kecepatan 40 Km/jam menempuh jarak 100 Meter mobil berhenti dari titik finis, dengan jarak 2 Meter. Kemudian mobil melaju dengan kecepatan 80 Km/jam dengan menempuh jarak 200 Meter mobil berhenti dari titik finis dengan hasil 5 Meter.
